CASTILLAZUELO

Iglesia del castillo

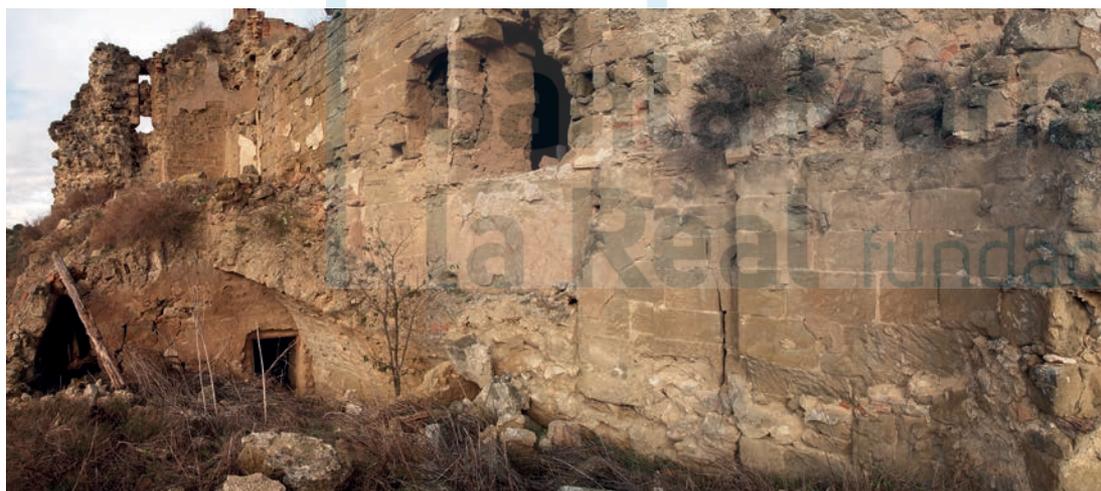
*Restos del ábside
y del muro norte*

La mitad del lienzo plano de esta cabecera, situada al lado sur, al igual que el muro de ese lado del templo se han venido abajo quizás por la mala calidad de la arenisca sobre la que se asentó. Hoy es difícil reconstruir cómo fue la iglesia, en la que no hay señales de bóvedas y eso nos apunte a una cubierta de madera. La zona mejor preservada es la del lado norte del cilindro absidal, presbiterio y muro del templo,

donde se advierten las señales de trabajo en sus sillares para sentar la bóveda de una anexa, sala edificada posteriormente, cuyo arranque debió de llegar hasta la propia cabecera. También se advierte una semicolumna adosada, a nivel de la zona de cierre actual de esa sala abovedada, así como un ventanal en el hastial de poniente y otro dovelado de medio punto, en el muro norte.
