ESTERÚN

Iglesia de San Antonio

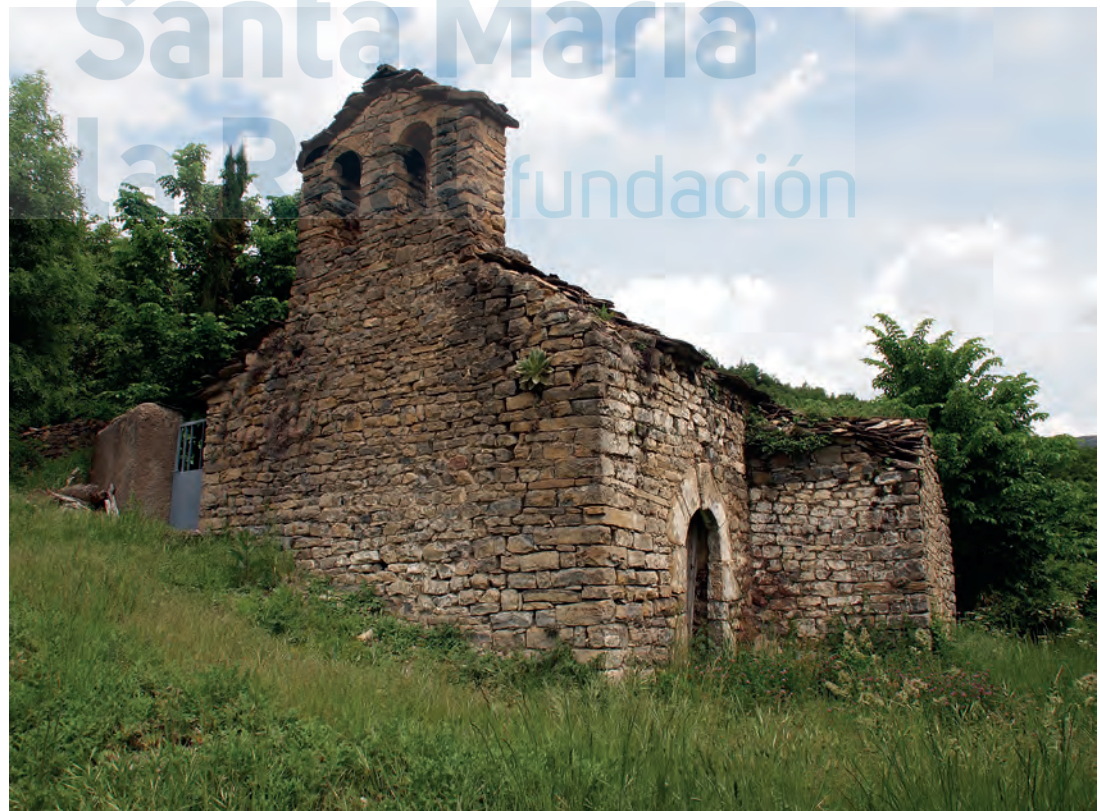
Vista general

EL CAMINO A ESTERÚN se detiene con la llegada a la primera casa habitada situada junto a la parroquial y el pequeño cementerio local. La iglesia en estado de semi-ruina está dedicada a San Antonio. Construida en sillarejo, tiene una sola nave con dos capillas que le dan aspecto de cruz latina y cabecera de planta semicircular orientada. Una espadaña desprovista de campanas destaca en el muro de los pies y anexo al muro norte se ubica el camposanto.

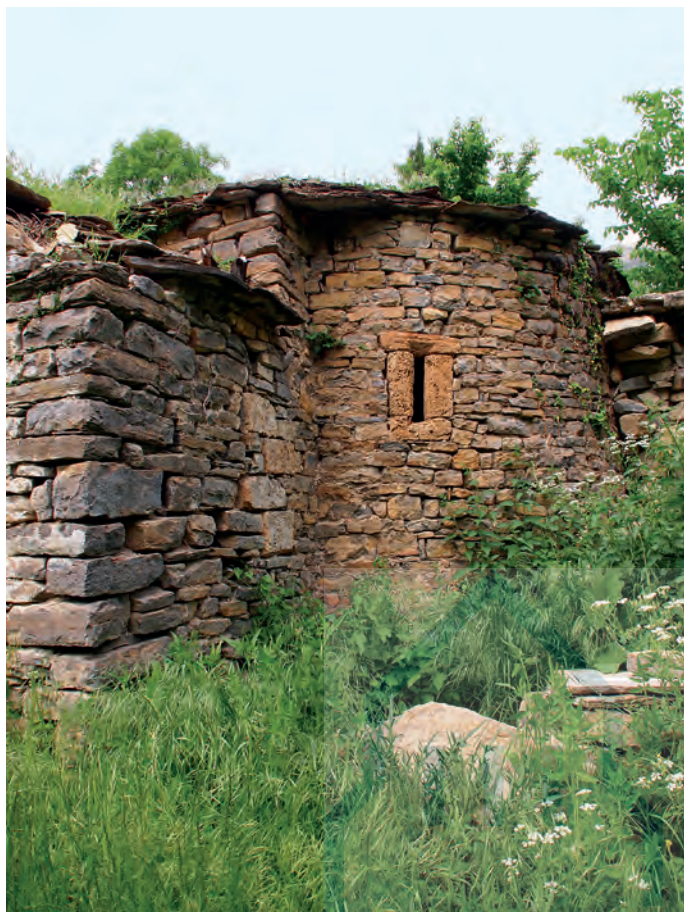
Ábside

transepto. El ábside, ligeramente más bajo que la nave, está cubierto con bóveda de horno. El semicírculo absidal está elevado mediante un pequeño escalón donde se sitúa el altar. Una estrecha ventana con derrame al interior, descentrada hacia el Sur, ilumina el interior. Ambas capillas conservan sendas mesas de altar. Parte del muro oriental de la capilla del lado de la epístola ha perdido espesor dejando pasar la luz. La capilla del lado del evangelio posee un pequeña ventanita abocinada en el lado este de la capilla.

altura dejando su cubierta muy baja y cegando su única ventana. El exterior del ábside está dividido por la mitad al nivel del inicio de la tapia del cementerio. En la parte sur del ábside aparece una pequeña ventana adintelada formada exclusivamente por cuatro sillares de piedra toba tallados con cuidado. Del pórtico perdido hace unos años solo queda algún rastro en el ángulo superior oeste de la capilla sur donde se apoyaba y en el que se aprecia su ausencia. El exterior del muro de los pies está rasgado por una grieta. Sobre el hastial se sitúa la espadaña de doble arco de medio punto. Las campanas fueron retiradas hacia 1999, según el único vecino, dejando muda la parroquial.

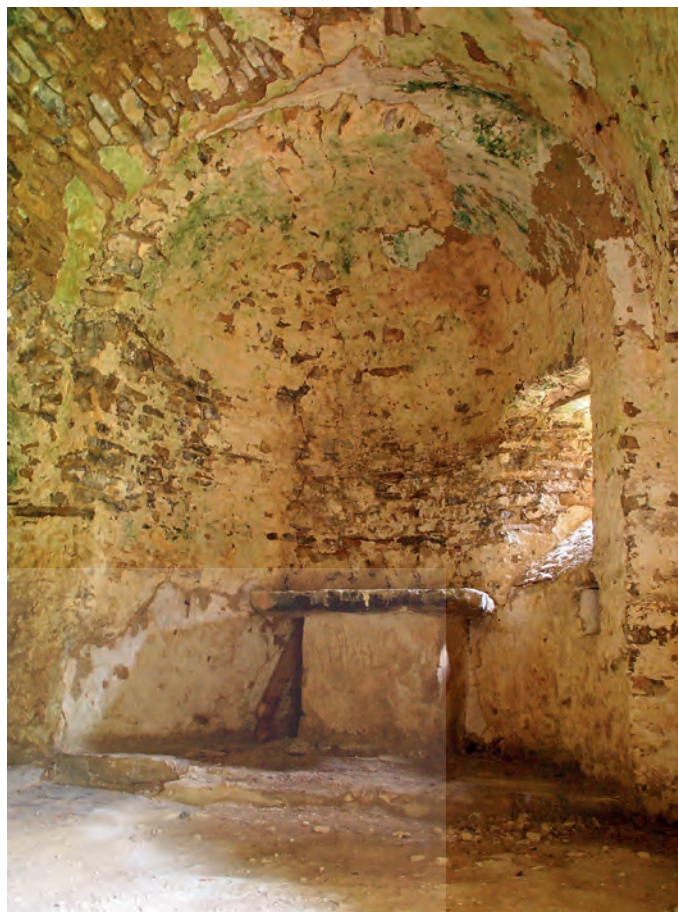
Interior del ábside
