# NERÍN

## Iglesia de San Andrés

## Ermita de Santa María

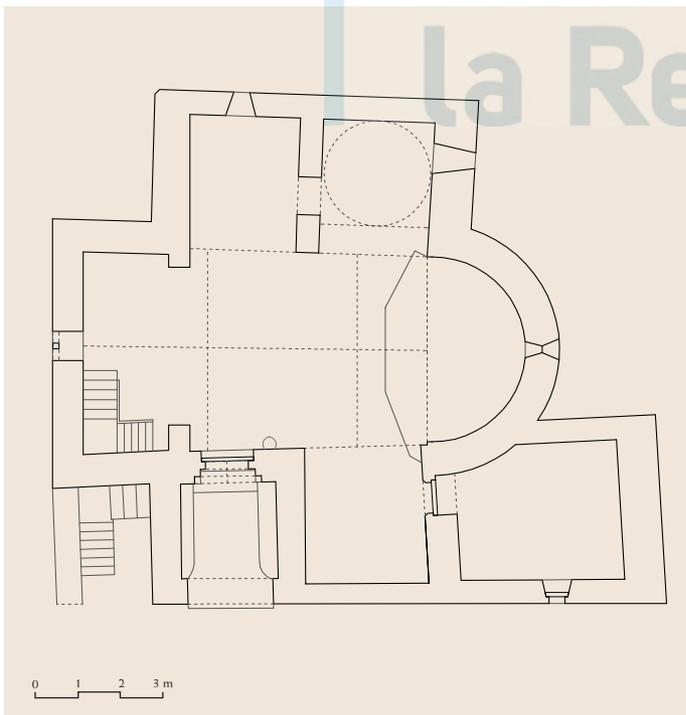
La iglesia es de nave única rectangular, presbiterio y hemicycle absidal. Se cierra con bóveda de cañón ligeramente apuntada en el presbiterio y cuarto de esfera apuntada en el cascarón absidal. El cuerpo original se construyó con aparejo poco cuidado, sillar mediano sin pulir, alineado sobre juntas de mortero que hoy día ha sido sustituido por cemento moderno. Las partes añadidas en el siglo XVI y posteriormente son de mampuesto, reforzado con sillarejo en las esquinas.

Con posterioridad, en el siglo XVI, se abrieron tres capillas laterales, un pórtico que cobija la puerta abierta en el muro sur, sobre el que se dispone la torre y una sacristía adosada, que cubre parcialmente el ábside, a la que se accede a través de la capilla meridional. En el siglo XVIII se llevan a cabo intervenciones de poca importancia como la cúpula con linterna en la capilla septentrional.
