# PANTICOSA

## Ermita de San Salvador

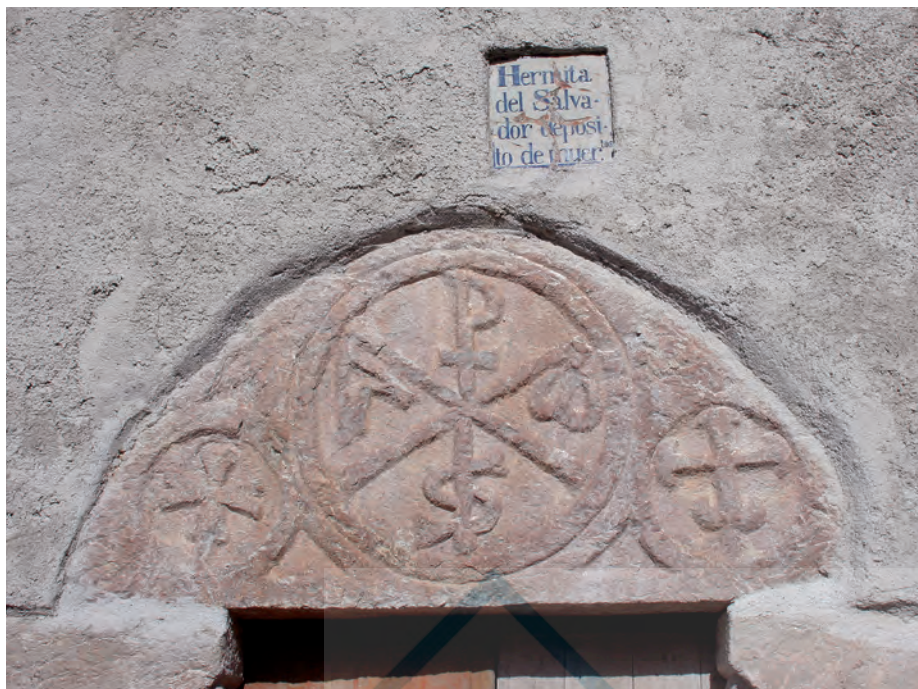
Tímpano con crismón

En cuanto a los restos románicos del conjunto, en la zona central del muro meridional se puede observar un tímpano que corona un vano el cual, según textos y fotografías recien-

tes, estaba cegado. Actualmente se encuentra ya abierto, y queda vista la piedra sillar de las jambas. Bien pudiera ser esta la portada de acceso original de la ermita.

El tímpano semicircular queda conformado por tres circunferencias tangentes entre sí, doble la central y sencillas las laterales. Son éstas de menor desarrollo, ya que se acomodan a la forma del conjunto sobre las jambas, las que aparecen decoradas con motivos cruciformes. La de la izquierda corresponde a una cruz de Malta, mientras que la de la derecha es del tipo ensanchado o patado y apoya sobre astil o pie. El círculo central, doble y de mayor diámetro, porta en su interior un crismón trinitario de seis brazos como monograma de Cristo, con sus letras características X y P a las que se añade en el brazo inferior la S, emblema del Espíritu Santo, toscamente entrelazada. Asimismo, aparecen las letras griegas alfa y omega como el símbolo de ser principio y fin de todas las cosas. Como elemento diferenciador aparece lo que se podría considerar una variación de la tipología de crismón navarro, puesto que se conforma una pequeña cruz bajo el cuerpo de la letra P y no dentro del mismo. Se ha fechado en los inicios del siglo XII.

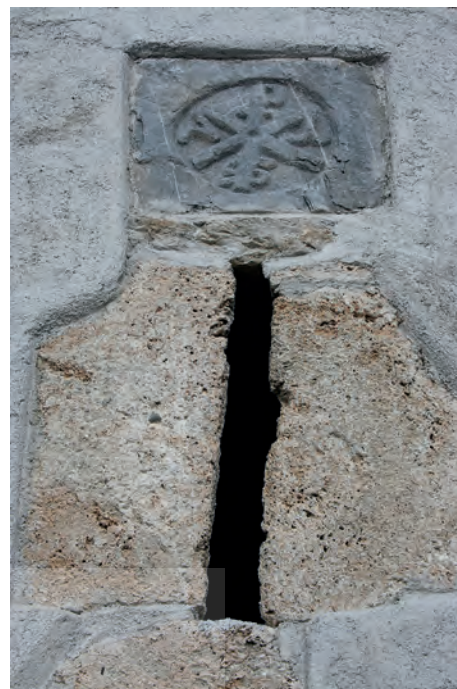
Crismón reutilizado

Prosiguiendo por el citado muro sur encontramos otros restos románicos. En primer lugar, el perímetro semicircular de lo que en origen pudo ser una nave o ábside, si bien dicha interpretación queda en entredicho al hallar en su interior una ventana en aspillera sobre la que aparece un bloque

de piedra en el que se encuentra tallado otro crismón. Éste posee idéntica factura al anteriormente descrito en cuanto a la tipología, incluso en el detalle del brazo de una pequeña cruz bajo el cuerpo de la letra P. No obstante, debemos considerarlo como un añadido, ya que es el único resto del conjunto con una tipología y tonalidad diferente, más oscura y mucho menos porosa a la vista que el resto de fragmentos pétreos. Para Olañeta, pudiera proceder del primitivo templo dedicado a Santa María, anterior a la actual parroquial del lugar y datable a mediados del XII. De igual manera, podemos
