# PERARRÚA

## Torre de Mon

## Ruinas de la ermita de San Martín

## Ermita de la Virgen de la Ribera

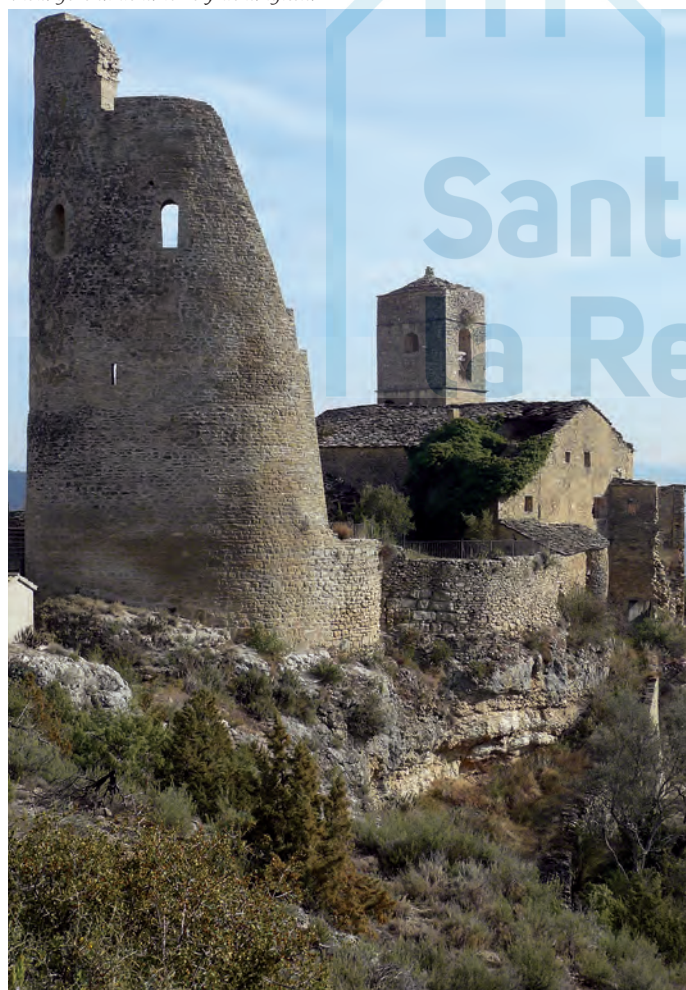
Vista general de la torre y de la iglesia

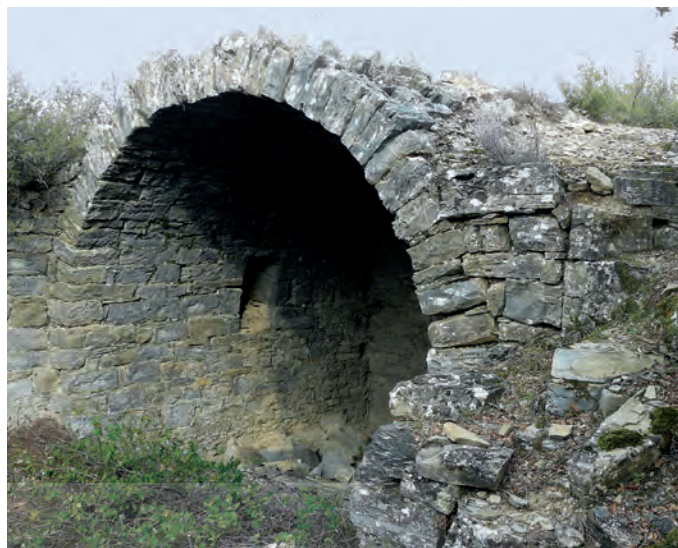
Restos de la cabecera

El templo es de planta rectangular con cabecera plana en el interior. Ésta, ligeramente más estrecha que la nave, conserva la bóveda de cañón completa, pareciendo haber sido cortada puesto que nada o casi nada queda de la cubierta de la nave, salvo algún pequeño fragmento del arranque. En el interior, la cabecera posee un vano o nicho en el centro de la misma y unos vanos a izquierda y derecha del presbiterio. Sólo uno de los huecos sigue abierto, los demás están cegados, aparentemente, por el estado de ruina. Construida con sillarejo de hiladas bastante uniformes, conserva partes milagrosamente firmes. El estado de la ermita es lamentable, en completo abandono y ruina.

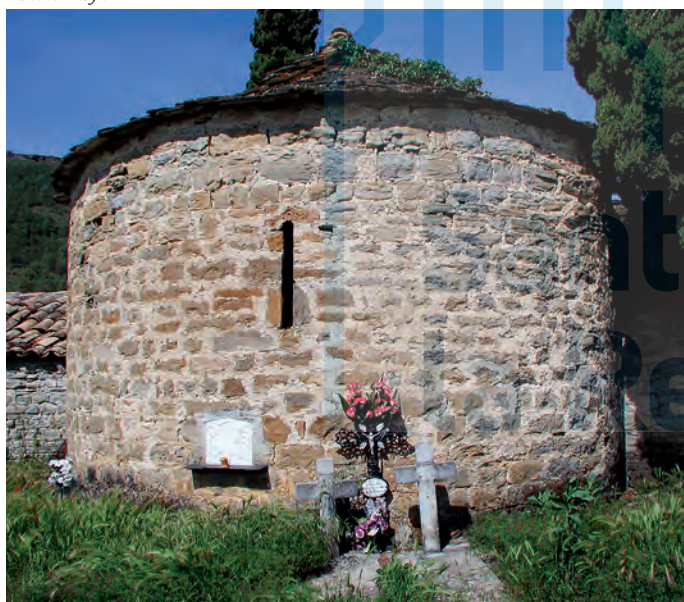
Ábside mayor

El ábside de la ermita se cubre con bóveda de cuarto de esfera y la nave principal con bóveda de cañón. La nave está dividida en tres tramos por unos arcos fajones decorados con motivos geométricos y florales apoyados sobre ménsulas y el ábside está separado por una moldura de hojas y volutas. En el arranque de la bóveda de cañón hay una doble imposta corrida con una pequeña decoración denticular interrumpida en algunos tramos. A los pies de la nave hubo un coro alto de madera retirado recientemente del que aún podemos ver sus huellas en el muro, así como el inicio de unas escaleras de obra en la esquina suroeste de la nave. El templo no recibe más iluminación directa que la de dos pequeñas ventanas, una sobre la puerta de acceso y otra en el muro sur, de menor tamaño y muy abocinada. También hay una ventana en la mitad del ábside que actualmente se encuentra cegada.
