SERCUÉ

Iglesia de San Miguel

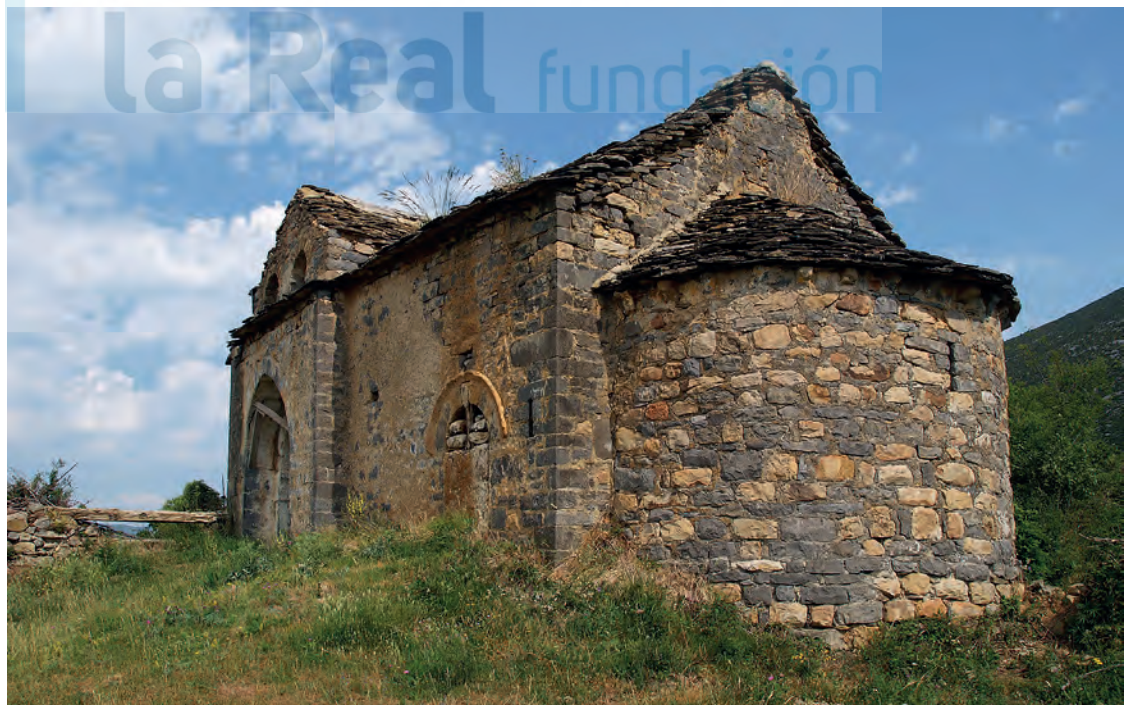
Vista general

ALEJADA A UNOS POCOS MINUTOS DE CAMINO, en un cerro a las afueras y en cota más elevada, se encuentra la iglesia de San Miguel. El templo requiere una rápida intervención que evite su colapso. Se han dispuesto unos calces provisionales de madera que contengan el desprendimiento de la bóveda; sin embargo, es una medida precaria e insuficiente que no garantiza su conservación.

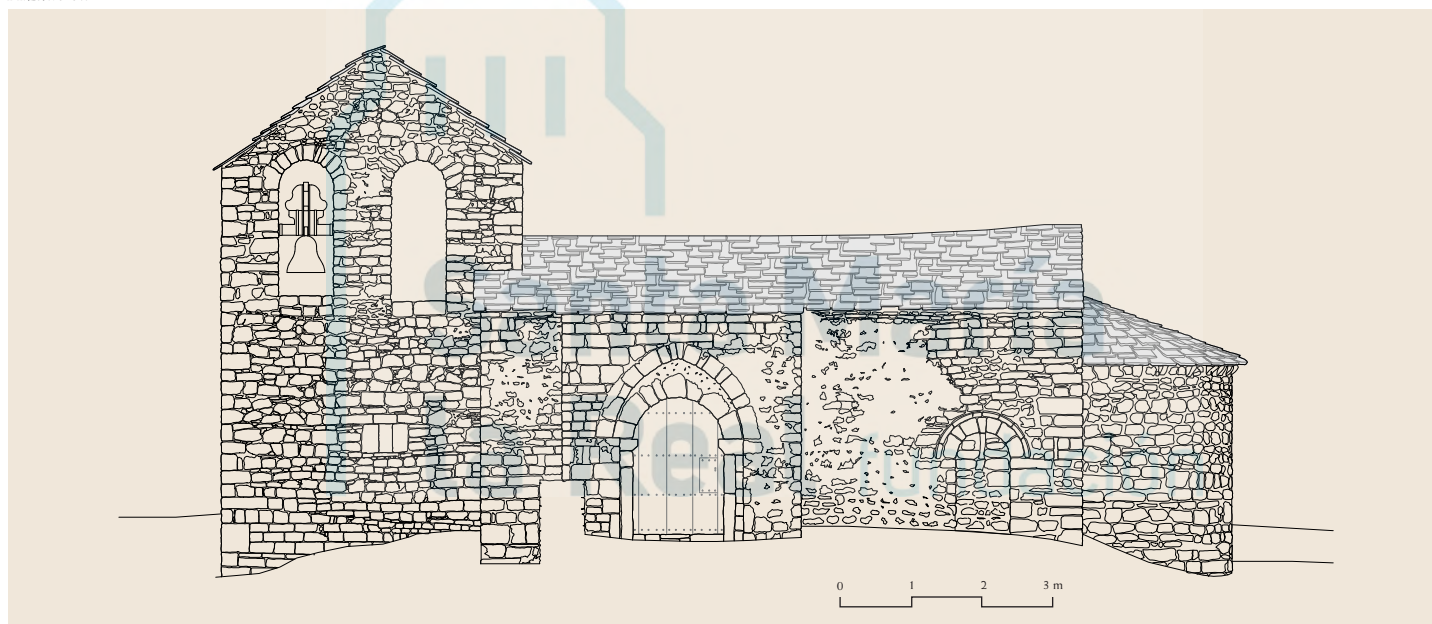
Alzado sur

llarejo rústico, poco trabajado, nivelado sobre una abundante argamasa que desborda las líneas de los tendeles y llega casi a enfoscar los paramentos.

La nave dispone de dos puertas a mediodía, una pequeña y estrecha adosada al presbiterio, formada por jambas verticales, sin remaque de impostas salientes, donde apea un arco semicircular con despiece de dovelas y moldura en el trasdós a modo de guardapolvo. La segunda puerta se encuentra a los pies de la nave, en cuerpo saledizo a modo de pequeño pórtico con arcada de medio punto. La puerta está formada por dos arquivoltas de sección rectangular y dovelas irregulares, una exterior apuntada y otra interior de medio punto

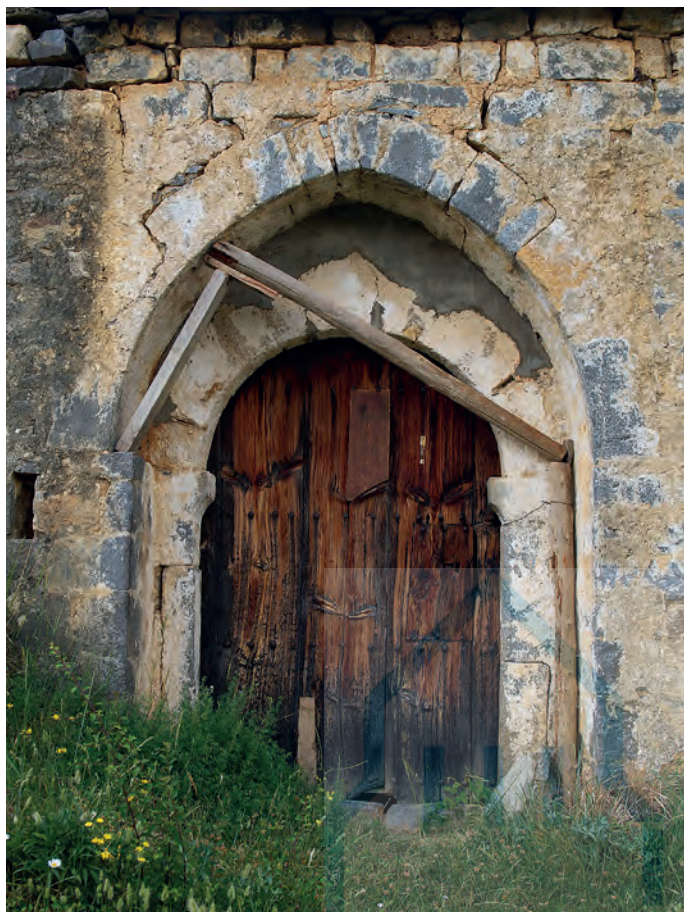
Portada

que apea sobre una imposta saliente. La arquivolta exterior no apea en forma correcta sobre la jamba izquierda presentando un ligero retranqueamiento, quizás causado por la impericia de los albañiles que calcularon mal el desarrollo del intradós del arco.

Un aspecto final a tener en cuenta, que ha desorientado a la mayor parte de los investigadores hasta el punto de no encontrar una respuesta satisfactoria, hace referencia a la portada que adosada al muro sur se abre cerca del presbiterio. Por una parte, su característico guardapolvo en el trasdós,

única concesión decorativa del templo, está presente en otras iglesias del Valle de Vió y de la Solana de Burgasé, como San Felices de Solana, Sasé y Villamana. Este hecho nos proporciona un contexto cronológico y geográfico con el que poner en relación la iglesia de Sercué. Por otro lado, se desconoce la función real de una puerta tan estrecha, que presenta además un elemento de influencias desconocidas en la comarca, un vano cruciforme que perfora en frontispicio de la nave.

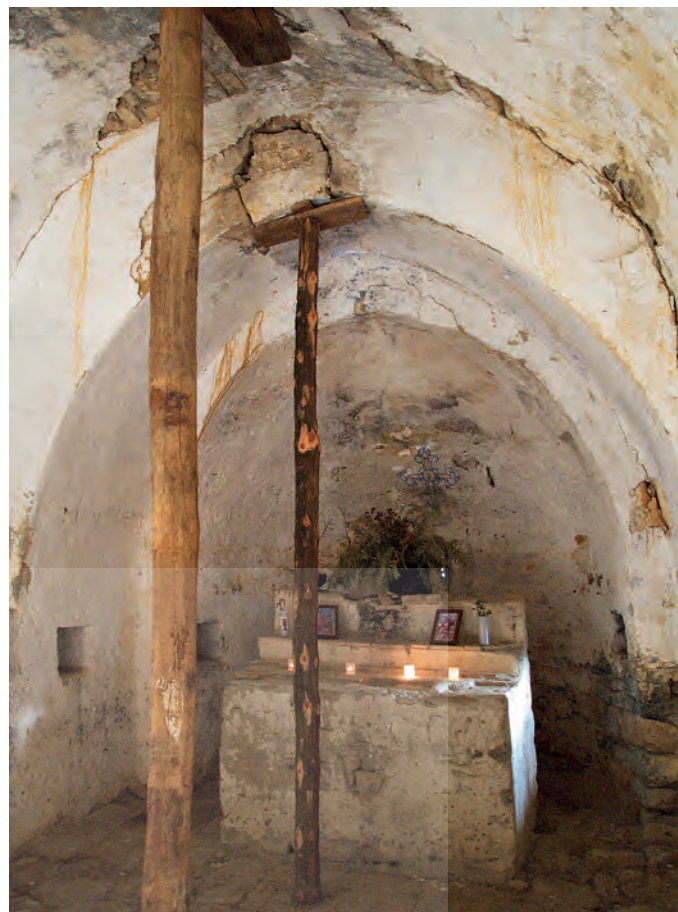
Interior

de ellos, con perfil cóncavo, son reaprovechados de los anteriores. En cualquier caso, la renovación del ábside no trajo consigo un replanteamiento global de tipología. Se continuó con el modelo semicircular lo cual conduce a pensar en una simple reposición por hallarse éste en ruina. Posteriormente se recreció el espesor del muro de la epístola y se consolidó el del evangelio, mientras que la nave recibía bóveda de medio cañón, dividida en dos tramos por un arco fajón que apea sobre pilastras adosadas al muro. Este apoyo transversal de la bóveda obligó al cierre de la puerta del presbiterio para dar mayor uniformidad a la misma.

Igualmente en el lienzo norte, se horadó un arcosolio, a modo de capilla lateral, contrarrestado al exterior mediante un grueso contrafuerte corrido. A su vez, el engrosamiento del muro sur provocaría una percepción visual descentrada del interior, desplazando el eje del templo al norte. La cabecera aparece descentrada del nuevo eje, quizás porque no experimentó ninguna transformación contemporánea.
