## VALE

### *Iglesia de San Xurxo*

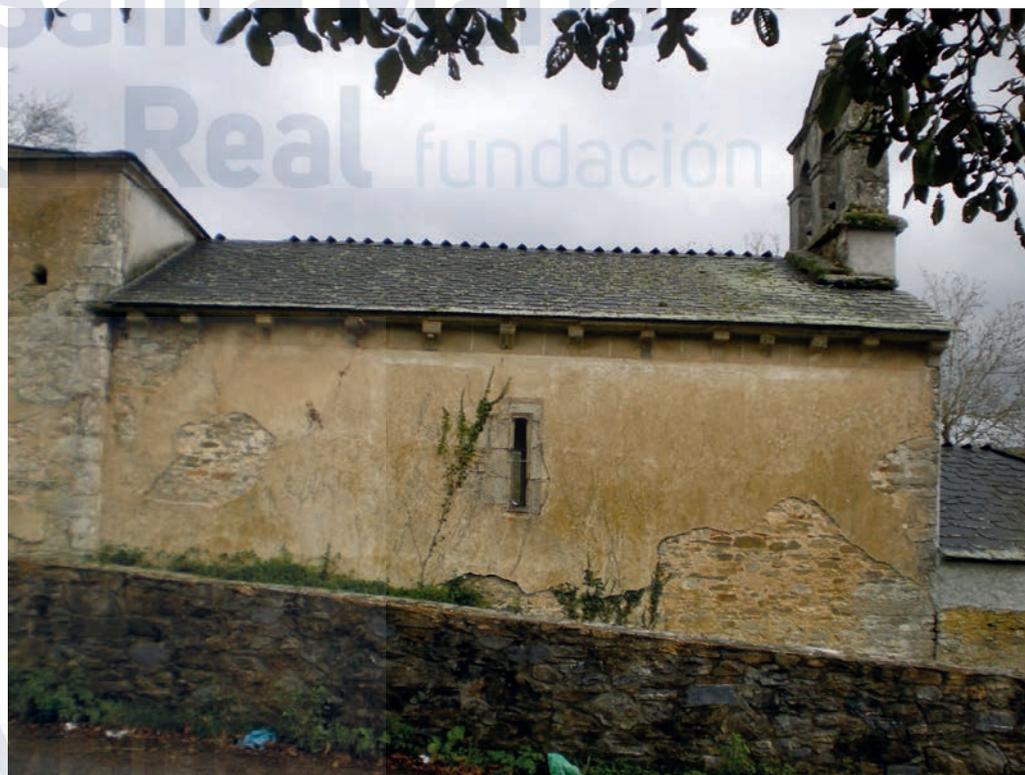
*Muro norte de la nave*

La nave se cubre con techumbre de madera a dos aguas. En los muros norte y sur se abren dos ventanas aspilleras con gran derrame interno que son los únicos puntos de luz de la nave, junto al estrecho vano de la fachada. Una fuerte cornisa

de cantería recorre la parte superior de los paramentos, apoyada en un total de veinticinco canecillos, doce en la parte sur y trece en la norte. La mayor parte de ellos son lisos o se decoran con una sencilla moldura, excepto dos del muro norte en los que se tallan una bola y una tosca cabeza humana.
