# SAN MARTIÑO DO REAL

## *Iglesia de San Martiño*

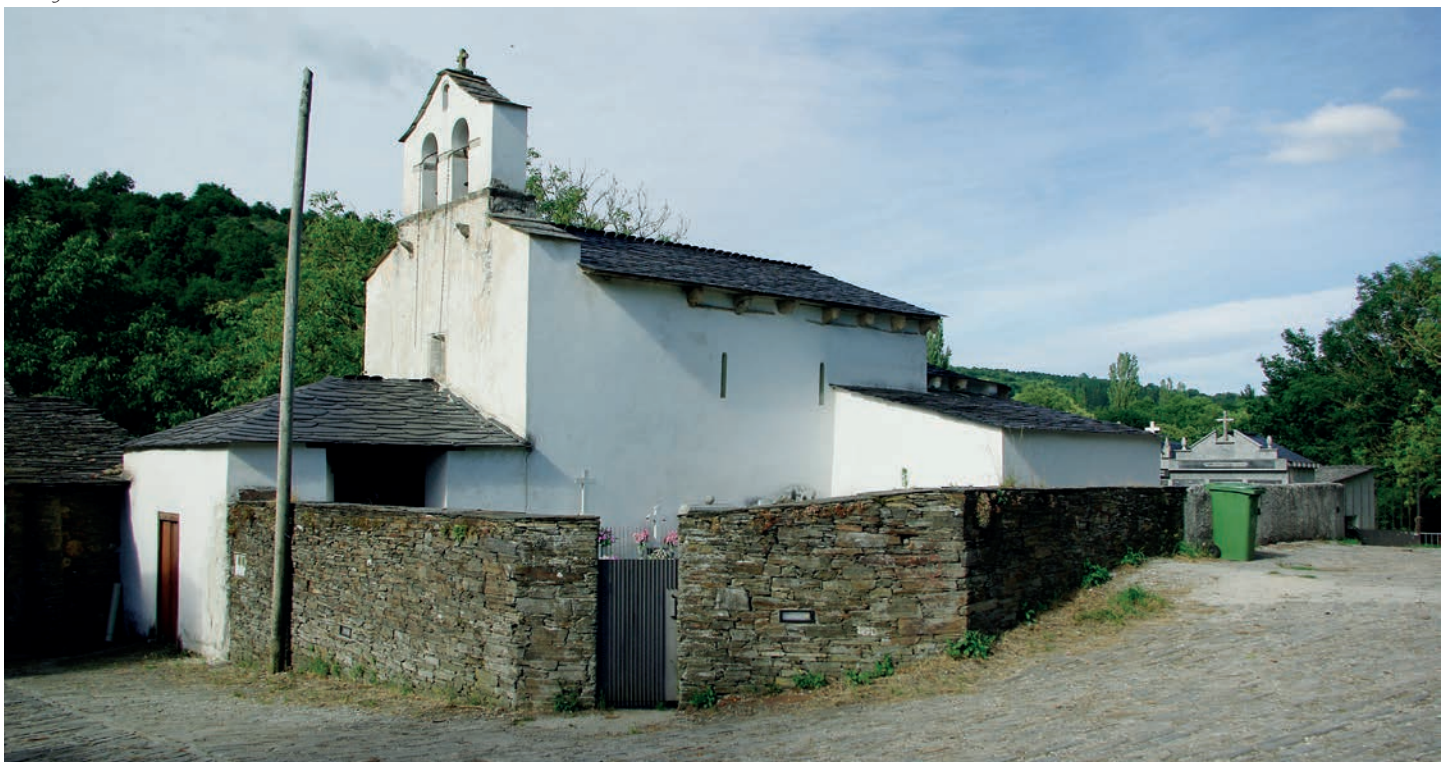
*Vista general*

EL TEMPLO, PRECEDIDO DE CABILDO y rodeado del típico atrio-cementerio, se encuentra descendiendo por un camino que conduce hacia al río Sarria, entre tierras de labranza y de pasto.

En el exterior, las reformas se aprecian en el ingreso oeste, cubierto por el cabildo, que no corresponde al original románico. Dos estrechas ventanas rasgan los muros laterales, sin decoración, con el borde superior en arco de medio punto. Canecillos con muy diversa decoración sostienen una cobija en listel en el lado meridional de la nave, mientras que en el resto del edificio soportan directamente el tejado. Se muestran, entre otros motivos, máscaras, cabezas de animales, contorsionistas y un hombre arrodillado. En ellos, salvo en uno tallado en bisel y realizado en pizarra, se usa el granito. Dos piezas son visibles desde la sacristía por la instalación

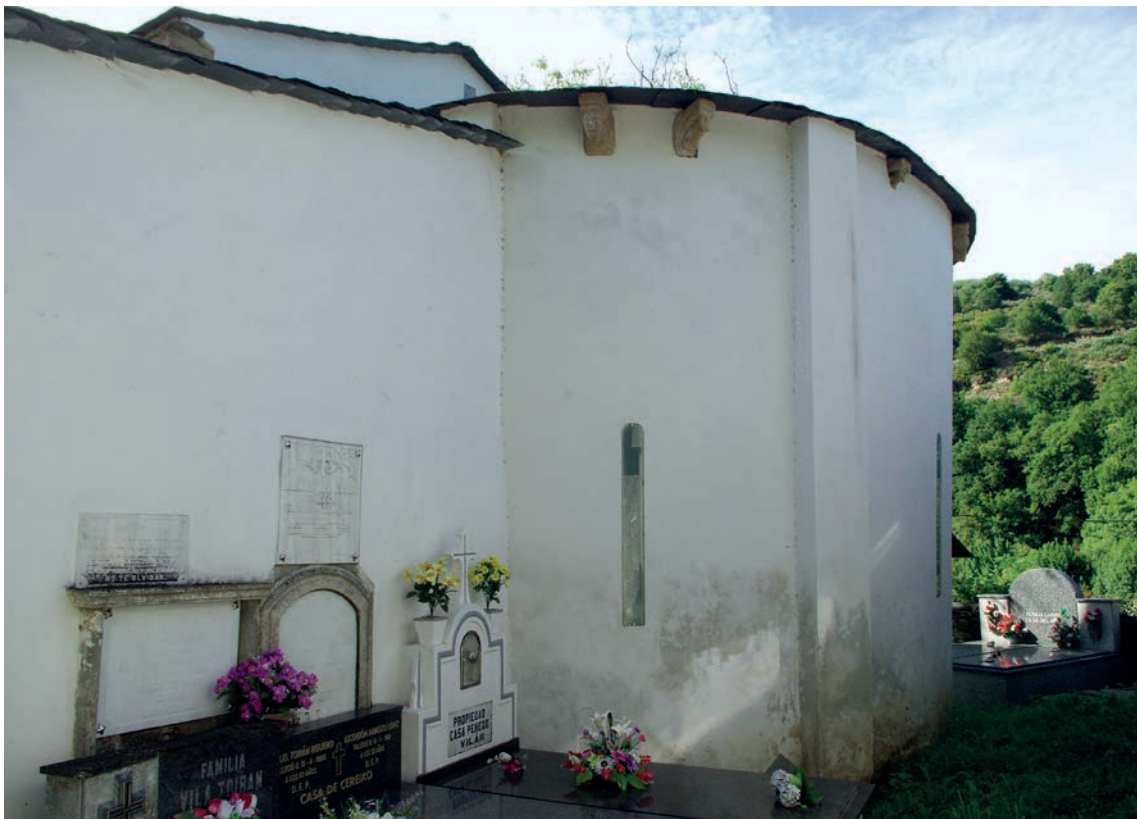
Ábside

El ábside está cubierto por una techumbre de madera a tres aguas sobre un tirante. Hay restos de pinturas en los paramentos. La superficie de los muros es irregular, destacadamente visible en el borde superior que le otorga un aspecto de estar inacabado. Tres vanos se abren en el hemiciclo. Con derrame interior y arco de medio punto retranqueado sin decoración, con un plinto a cada lado, con la intención de ser apoyo de un par columnas. En los vanos norte y sur el arco

cierra un poco sus extremos. La ventana central, con el borde muy irregular, tiene pintado el dovelaje y en el arco menor se han añadido símbolos de soles con rayos concéntricos. Dos cruces pintadas custodian esta ventana. En el vano meridional, de iguales características que el del norte, se conserva un resto de la dovela de la moldura en granito. A ambos lados

del tramo recto se abren dos hornacinas pequeñas, credencias, con arco de medio punto. Sobre las ventanas absidales una moldura en listel recorre la cabecera.

El ábside, por su parte, se divide en cinco tramos por medio de la construcción de cuatro contrafuertes de arista viva. Aquí el tejado, debido a las reformas que provocaron el cambio de cubierta, se apoya directamente en los canecillos, que son de similares características a los de la nave. Se abren tres alargados vanos absidales con arco de medio punto.

Estos contrafuertes y la altura de los muros podrían indicar que en el proyecto original la cubierta sería abovedada y que no se conserva, pues los aleros parecen haber sido objeto de reformas.

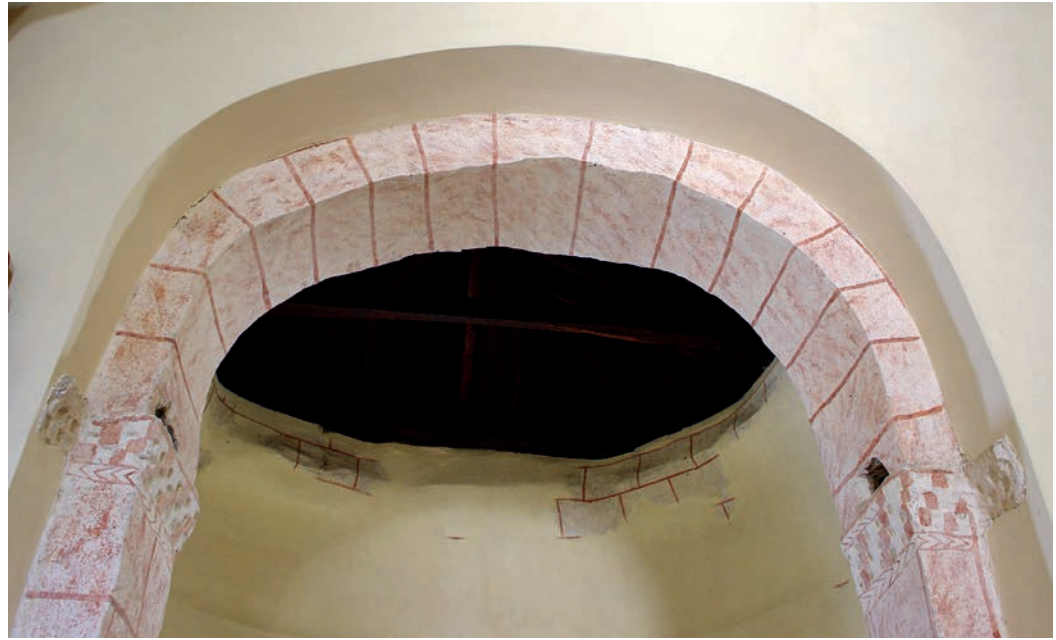
Detalle del arco triunfal

El arco triunfal que se abre en el testero es un sencillo y estrecho arco de medio punto, deformado por el uso del sillarejo. Se trata de un arco de medio punto de línea irregular que descansa sobre el muro a través de una imposta en ajedrezado que se prolonga por la anchura del muro del testero, sin llegar a sobrepasar el codillo. La estructura está pintada simulando los bordes de las dovelas y de los sillares. Hay dos huecos sobre las impostas como resto del apoyo para un cierre del espacio presbiteral.

Sobre el arco triunfal se abre un vano con derrame interior y diseño cuadrado, debido a la confluencia con la cubierta.
