ABANQUEIRO

Iglesia de San Cristovo

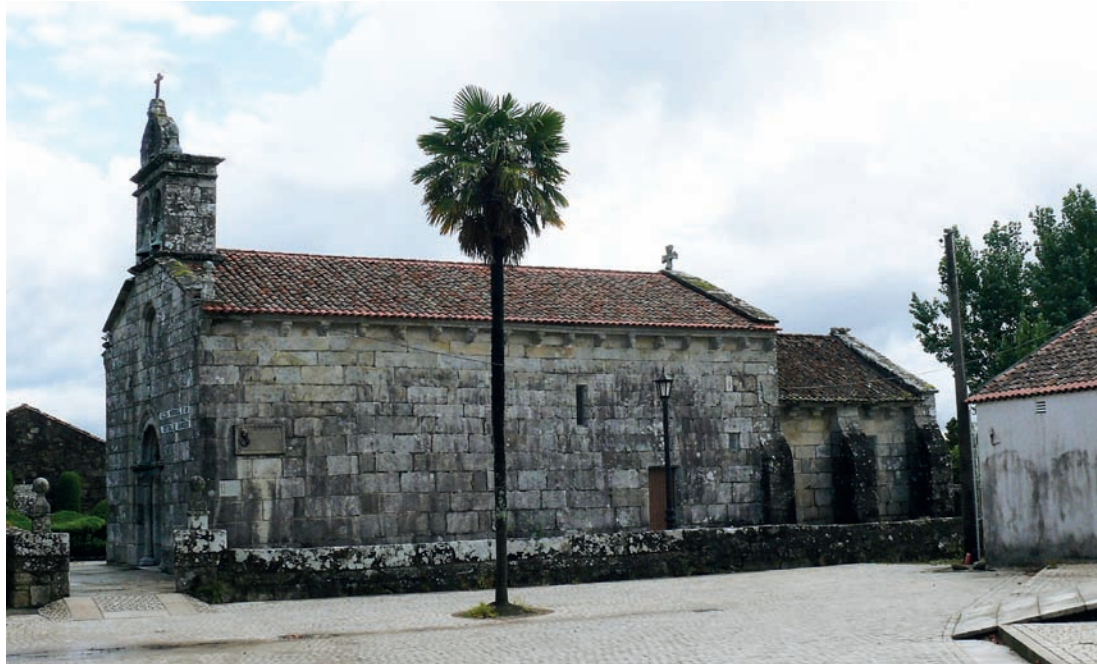
Exterior

En el exterior se conservan el ábside y algunos elementos de la nave. La capilla mayor presenta testero recto con saetera. Su piñón se decora con la figura de un animal, hoy desgastada, que por la planitud de su lomo pudo haber servido de soporte para una cruz antifija. Los muros laterales

se articulaban mediante contrafuertes en correspondencia con los arcos interiores y reforzando los ángulos del testero. El lienzo septentrional ha quedado oculto por la sacristía, pero todavía se conservan en su interior los machones que lo articulaban. Éstos todavía están visibles en la fachada meridional de la capilla mayor. En ella los muros arrancan con un zócalo bajo, mientras que en el alero se conserva la cornisa románica, de cobija recta y perfil en nacela, sustentada en cada tramo por un par de canes –todos de idéntica factura– que no son de época, sino de una intervención posterior. Las fachadas norte y sur de la nave fueron reconstruidas, pero todavía se conservan restos del alero original como las cornisas –semejantes a la de ábside– y algunos canecillos. Aunque la apariencia es que mantiene las ménsulas iniciales, se han añadido muchas piezas de factura moderna, por lo general fácilmente identificables y concentradas hacia la mitad occidental de los aleros. En el frente septentrional, en cuyos paramentos se aprecia una intervención que justifica la presencia de canecillos modernos, los originales presentan ornamentación de cavetos y de hojas con el nervio central destacado, algunas agarrando bolas. En la fachada sur los canes románicos vuelven a disponerse hacia oriente, labrados con decoración vegetal semejante a la vista en el alero norte, rollos, motivos zoomórficos, cabezas de bóvidos, un ser monstruoso y una figura humana. Hacia el Oeste se insertan de nuevo piezas modernas con rostros y figuras humanas y otros motivos impropios de la ornamentación románica.

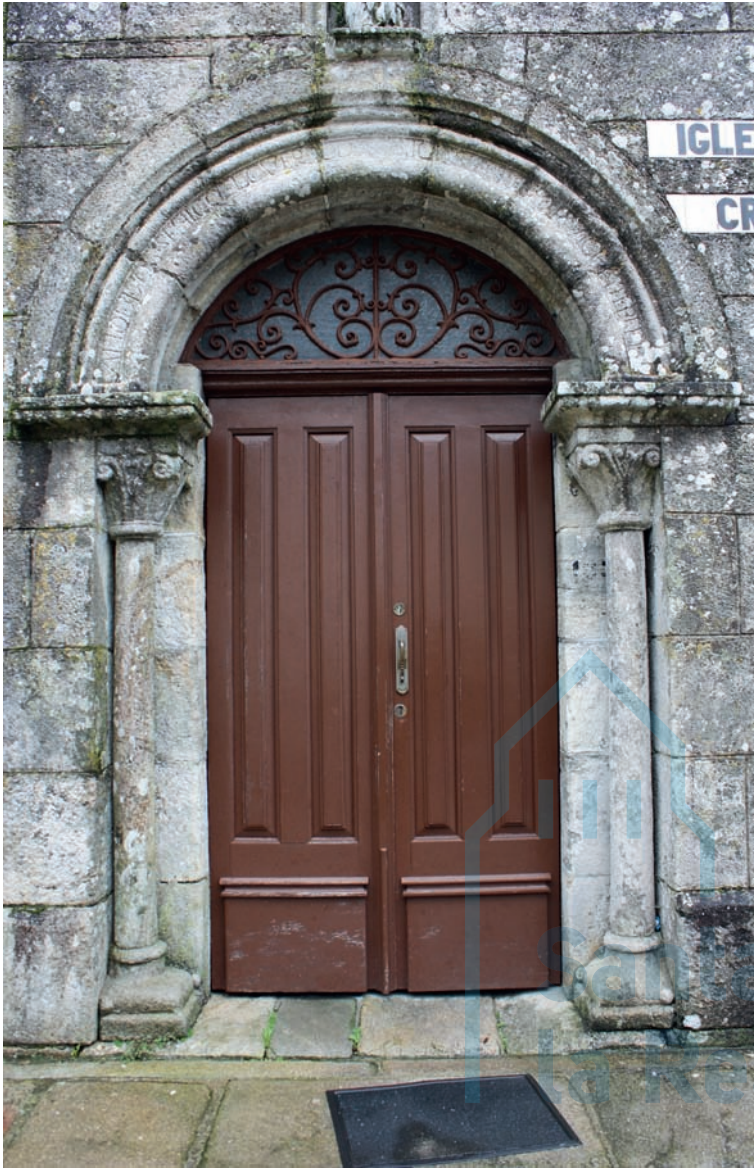
Portada occidental

La fachada occidental ha sido reconstruida, pero conserva la portada románica y el rosetón. La puerta presenta doble arquivolta. La interior está ricamente moldurada, presenta un epígrafe moderno labrado en su escocia y se

decora con una moldura en su intradós. Descansa en un par de columnas acodilladas de basas altas y capiteles vegetales con único registro de hojas muy pegadas a la cesta. Sobre ellos se dispone un cimacio que se imposta en el muro y sirve de arranque para el arco exterior, más plano y sobrio, sólo ornado con una escocia poco profunda en su arista inferior. El rosetón presenta dos molduras, la exterior ornada con toros gruesos y escocias profundas, y la interior imitando la externa, con una tipología semejante a la de la vecina iglesia de San Vicente de Cespón.

y la bóveda apuntados en el presbiterio, unido al tipo de basas y a la estilización de los capiteles del fajón y de la portada occidental, apuntan a una fecha de construcción tardía, que estaría en torno al 1200.

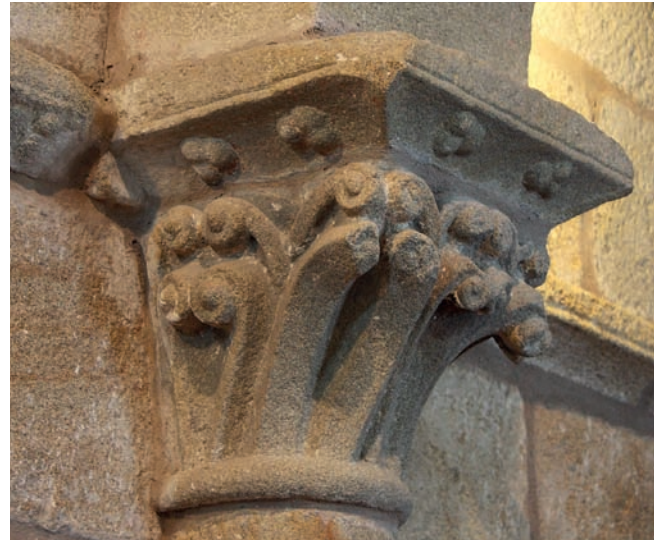
Capitel del arco fajón de la cabecera

triumfal. Se apoya también en un par de columnas entregas levantadas sobre el zócalo. La meridional presenta basa ática, similar a las vistas en los soportes del triunfal, y un capitel decorado con doble registro de hojas de hiedra menudas, muy pegadas a la cesta. El cimacio es en nacela y liso, en consonancia con la imposta de los muros. La columna norte, por su parte, presenta un capitel muy esbelto con dos registros de hojas de tallos finos organizados en parejas con las puntas enroscadas. Como en los restantes capiteles, la vegetación se pega al núcleo de la pieza, aunque en este caso la labra es más profunda, aumentando los juegos de clarooscuro en el arranque de los tallos, que quedan claramente delimitados. El cimacio en nacela se decora con grupos de bolas similares a los que jalonan la imposta septentrional. Los muros laterales del ábside han sufrido diversas alteraciones: en el primer tramo del lienzo norte se abrió la puerta de acceso a la sacristía, y en el segundo tramo del meridional una ventana adintelada cuya iluminación complementa la que aporta la saetera de derrame interno del testero. Bajo este vano se dispone una columnilla que sustenta el sagrario, cuya basa, ática, es románica. Ignoramos, no obstante, cuál puede ser su procedencia.

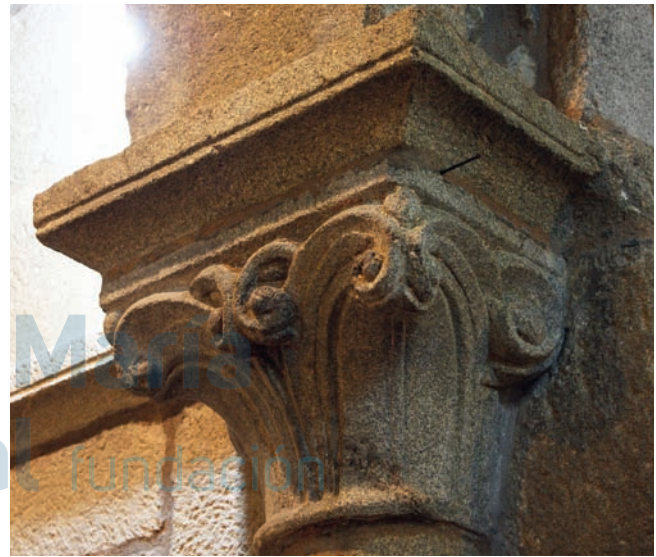
Capitel del arco triunfal

Los soportes presentan basas áticas de toros muy gruesos y escocias elevadas y capiteles vegetales de grandes hojas planas, muy pegadas a la cesta, con las nervaduras ligeramente marcadas y con las puntas enroscadas, en el capitel meridional formando volutas y en el septentrional cobijando pomos o bolas de pequeñas dimensiones. Sobre ellos se disponen sendos cimacios en nacela, que se impostan hacia el interior del ábside; en el Sur, sin ornamentación, y en el Norte, jalonados por tríos de bolas. Por las huellas de los muros de cierre de la nave se aprecia que también en ellos había impostas, aunque han desaparecido. El interior del ábside se cubre con bóveda de cañón apuntado, reforzada por un arco fajón de idéntico perfil y luz que el menor del

Los capiteles del arco triunfal con sus grandes hojas lisas remiten a modelos empleados por los talleres que trabajaron a partir del transepto de la Catedral de Santiago. La presencia de elementos protogóticos, como los arcos
