# ARMENTAL

## *Iglesia de San Martiño*

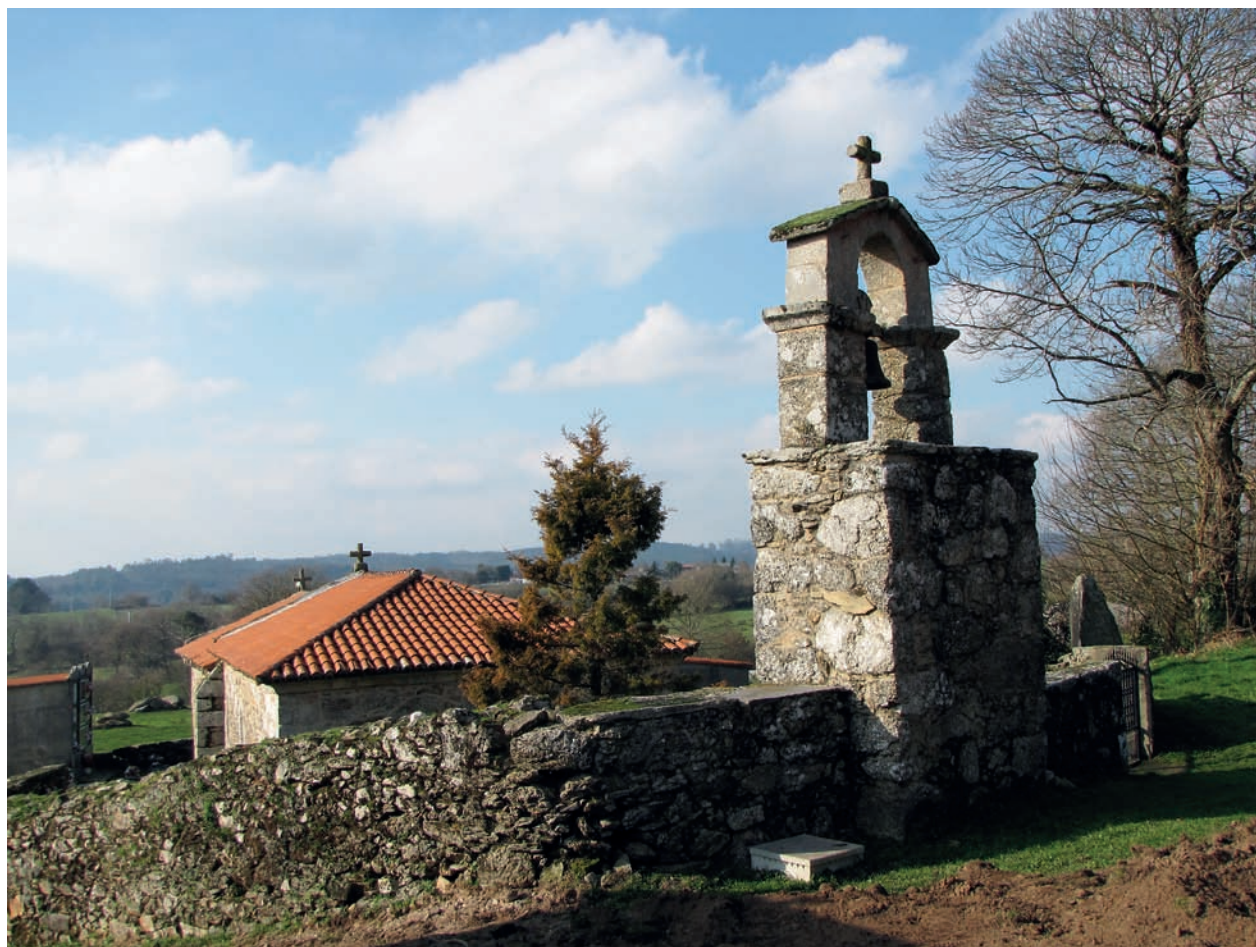
Exterior

campanario exento, situado tras la cabecera a unas decenas de metros al Sur. Como el terreno experimenta una ligera pendiente hacia el Oeste, la torre se emplaza más alta, sobre una pequeña elevación. Esta atípica localización exenta y próxima a la cabecera podría responder a una ubicación estratégica para facilitar la difusión del sonido de las campanas. Tiene unas dimensiones modestas y po-

ca altura. Es de planta rectangular y está construida con grandes bloques de granito sin apenas labrar que están asentados con piedras menudas. La base del primer cuerpo se corona con una última hilada de losas graníticas muy finas. La espadaña tiene menor profundidad que la base. Tiene una tronera de arco semicircular, donde en un sillar por debajo de su arranque hay una imposta en nacela que sirve de soporte del yugo. El coronamiento se realiza a dos aguas, con losas lisas y una sencilla cruz griega de brazos lisos que es moderna pero que podría ocupar el lugar de una anterior.

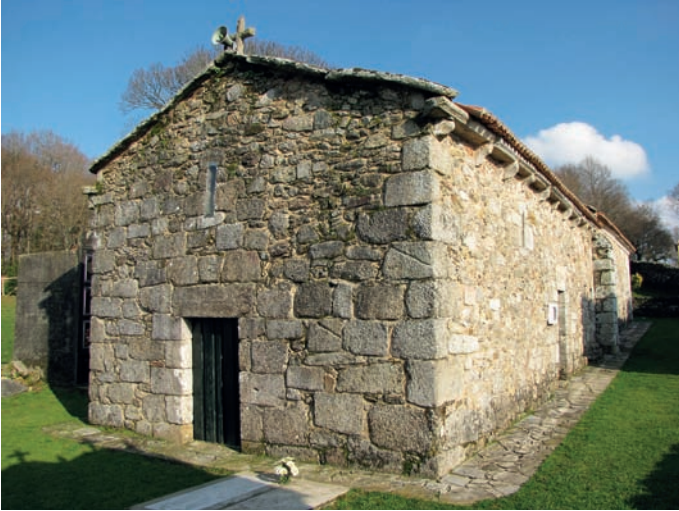
*Exterior desde el lado suroeste*

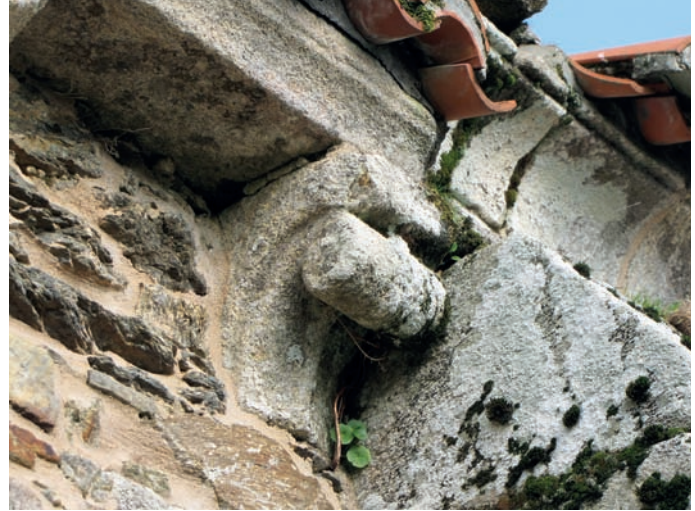
*Canecillo*

Los muros laterales de la nave están edificados con mampostería, asentada con mortero, y sillería de granito en los esquinales y en los bordes de los vanos; éstos son una puerta y una saetera en el costado meridional. La primera es adintelada y tiene, próxima a una de las esquinas, un orificio circular de considerable profundidad. Su función es desconocida y posiblemente sea una pieza reutilizada. El vano, situado hacia el Oeste, es abocinado al interior y, en el exterior, el arco de medio punto parece haber sido ligeramente retallado. El alero presenta las cobijas en nacela con una línea incisa en su parte superior. La cornisa meridional está sustentada por una colección de once canecillos muy sencillos: siete son en proa, dos en nacela, uno mutilado que parece haber sido en nacela con líneas incisas longitudinales y el último con un fino resalte a lo largo y coronado con un cilindro enrollado.

La simplicidad de los elementos conservados en San Martiño de Armental no permite establecer una cronología precisa. El elemento más significativo para determinar una datación es el alero, donde la presencia de canecillos decorados únicamente con motivos geométricos y, sobre todo, la tosquedad con la que fueron tallados apuntan a una cronología tardía que ronda el año 1200.
