BASTAVALES

Iglesia de San Salvador

Ermita de Santa Cecilia

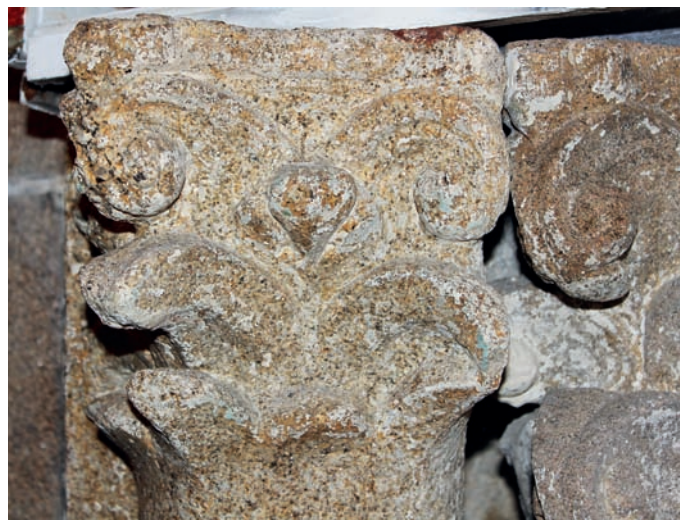
Detalle de uno de los capiteles

A pesar de la profunda transformación de la fábrica, algunos elementos pertenecen al templo medieval. Clodio González Pérez menciona la presencia de una ventana en la capilla mayor, si bien hoy no se aprecia al estar tapiada por el exterior y oculta por el retablo en el interior. También románicas son dos columnillas geminadas que se disponen en el lateral de la nave junto al altar, que hoy funcionan como peana. Los fustes graníticos de las columnillas son lisos. Los capiteles, cuidados, son entregos. En ellos se marca el collarino y de la cesta nacen tres niveles de hojas estilizadas rematadas en forma de voluta.

El tipo y ornato de los dos capiteles invitan a pensar en una datación en el entorno del año 1200, pudiendo vincularse a modelos presentes en el coro mateano de la Catedral compostelana.

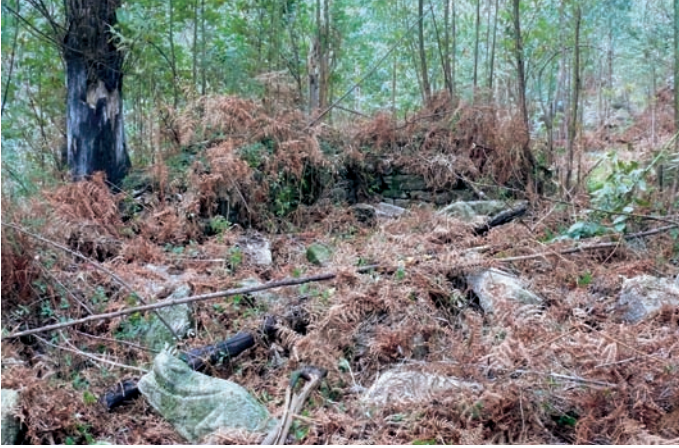
Restos de la antigua ermita

En la actualidad apenas se conservan en el lugar restos de la antigua capilla. Pero aún se puede adivinar entre la maleza la planta original del edificio y algunos detalles constructivos lo que, junto con los materiales conservados en el Museo de las Peregrinaciones, nos permite abordar un estudio inicial del conjunto. Se trata de un edificio sencillo, de ábside rectangular y nave única precedida por un pequeño pórtico que presenta unas dimensiones aproximadas de 12 x 6 m. A través de los restos estructurales conservados podemos ver que la ermita presentaba un único acceso en la pared oeste, probablemente una ventana a cada lado de la nave, aproximadamente a la mitad de la

Los muros de la nave, de los que se conservan en pie unos 50 cm, son de mampostería apenas labrada y presentan grosor uniforme. En la zona del ábside este muro, de aparejo irregular y toscamente construido, aparece revestido al interior por un segundo paramento de sillería perfectamente escuadrada. La construcción de este muro, además de modificar ligeramente la estructura interior del edificio, al hacer que la cabecera reduzca su ancho tras el arco triunfal respecto a la nave, parece indicar la existencia de varias fases constructivas con una clara intención, al menos en las etapas tardías, de dotar de mayor monumentalidad al conjunto.

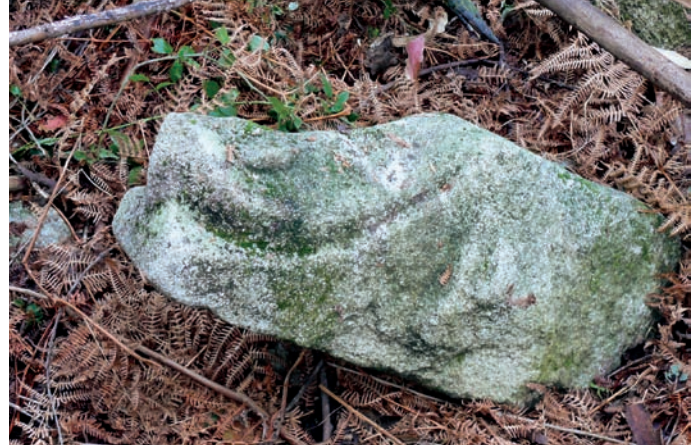
Canecillo románico

En el lugar se conservan al menos dos piezas labradas que podemos adscribir al románico, las cuales, junto con las que se conservan en el museo compostelano, nos permiten esbozar un marco cronológico aproximado. La primera es un sillar en uno de cuyos ángulos se conserva una decoración amodillonada y sobre el cual aparecen restos parciales de una inscripción actualmente ilegible. Pese a su avanzado estado de deterioro, es posible identificar algunos rasgos epigráficos, como la división del espacio textual en bandas marcadas por una línea horizontal continua o la utilización de los tres puntos verticales de separación entre palabras que apuntan a un origen en el siglo XII. Igualmente, la presencia de una ménsula mutilada con decoración vegetal, nos sitúa en pleno siglo XII. Los elementos conservados en el Museo de las Peregrinaciones parecen, por su parte, confirmar este marco cronológico. La pieza más interesante de las depositadas en el museo es una representación del castigo de la lujuria, conservada de manera fragmentaria.
