ORRO

Iglesia de San Salvador

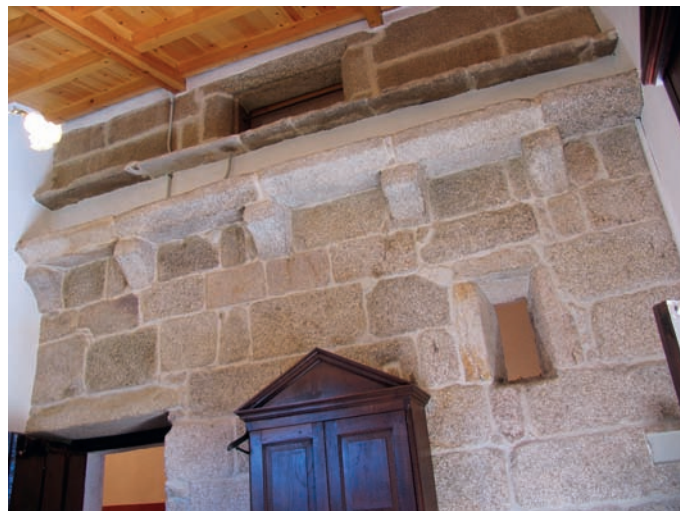
Cornisa de la cabecera vista desde la sacristía

EL TEMPLO ROMÁNICO se vio muy afectado por reformas posteriores, entre ellas las derivadas del desembarco de los corsarios ingleses de Drake, de tal modo que tan sólo se conserva el presbiterio rectangular, aunque alterado. Al muro meridional se adosó una sacristía que oculta totalmente el paramento. La altura del muro fue aumentada, el nivel original del tejado lo indican en el exterior los sillares cortados en diagonal en el testero porque no se conserva ningún canecillo. En el interior de la sacristía aún se conservan el alero compuesto por cinco

canecillos en curva de nacela y cobijas con el mismo perfil. En el testero se puede apreciar la existencia de una saetera simple, rematada en arco de medio punto, que fue cegada.

Los restos conservados del primitivo templo de Orro son escasos, pero la pérdida de detallismo que presentan los capiteles, unido a la simplicidad del alero en el que se emplean canecillos en nacela, apuntan a una cronología avanzada del románico que ronda el año 1200.

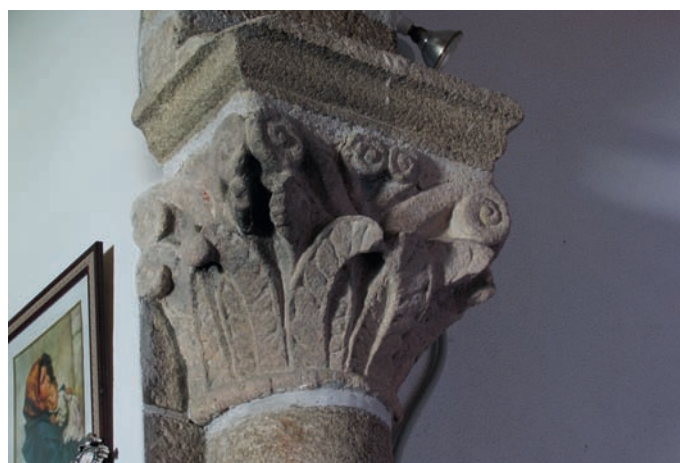
Capitel del arco triunfal

El interior de la cabecera es más interesante por la presencia de dos columnas románicas con capiteles de temática vegetal y basas ocultas parcialmente por el pavimento del presbiterio. El capitel meridional cuenta con un orden inferior de grandes hojas, con el nervio central hendido, de cuyos vértices penden dos bolas en los laterales y en la del frente dos espirales. Sobre este primer orden

de hojas aparece un segundo más pequeño de caulículos resueltos como espirales. El del lado septentrional ostenta hojas estilizadas, con su cuerpo interior lobulado, que se cruzan para unirse unas con otras en las puntas. Sobre este nivel brotan caulículos planos rematados en espiral.

Estos capiteles repiten formas difundidas desde la catedral compostelana que gozaron de un gran éxito en templos rurales. En el entorno de Orro se encuentran piezas parecidas en San Xoán de Anceis (Cambre), donde las espirales del segundo nivel se resuelven de forma similar.

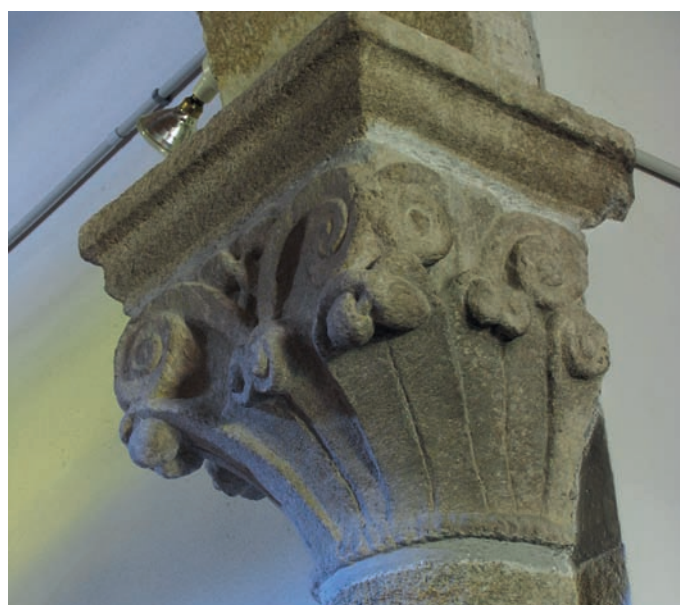
Capitel del arco triunfal
