RECESENDE

Iglesia de San Xoán

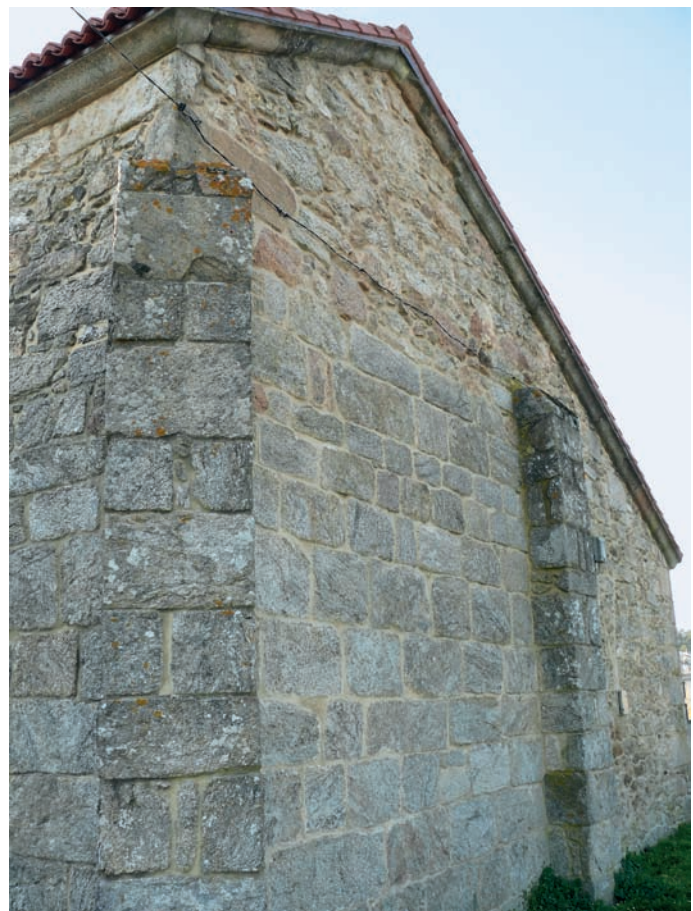
Muro este de la cabecera

A pesar de todas estas intervenciones, la iglesia ha conservado algunos elementos de la obra románica, si bien muy modificados. Es el caso del arco triunfal, sustentado por semicolumnas con capiteles vegetales bastante deteriorados y en las que no se han conservado las basas, que parece acusar una reconstrucción en la que piezas originales, como las dovelas o los capiteles, se conservan junto con otras realizadas en época muy posterior. El muro del testero, oculto al interior por el retablo, es sin duda el elemento románico mejor conservado del edificio. La obra, de sillería bien escuadrada con contrafuertes en los lugares que se corresponden con los antiguos ángulos, aparece embebida en un muro muy reformado desde época tardo-

medieval, pero en el que el empleo de una mampostería muy tosca permite delimitar los tramos originales.

Así pues, en el caso de Recesende hay que hablar de un modesto edificio románico, de nave única y cabecera rectangular con contrafuertes, enormemente alterado a lo largo del tiempo por una sucesión de reformas llevadas a cabo sin un plan rector pero que, pese a todo, ha conservado en su cabecera algunos elementos originales, como el arco triunfal y el muro del testero.

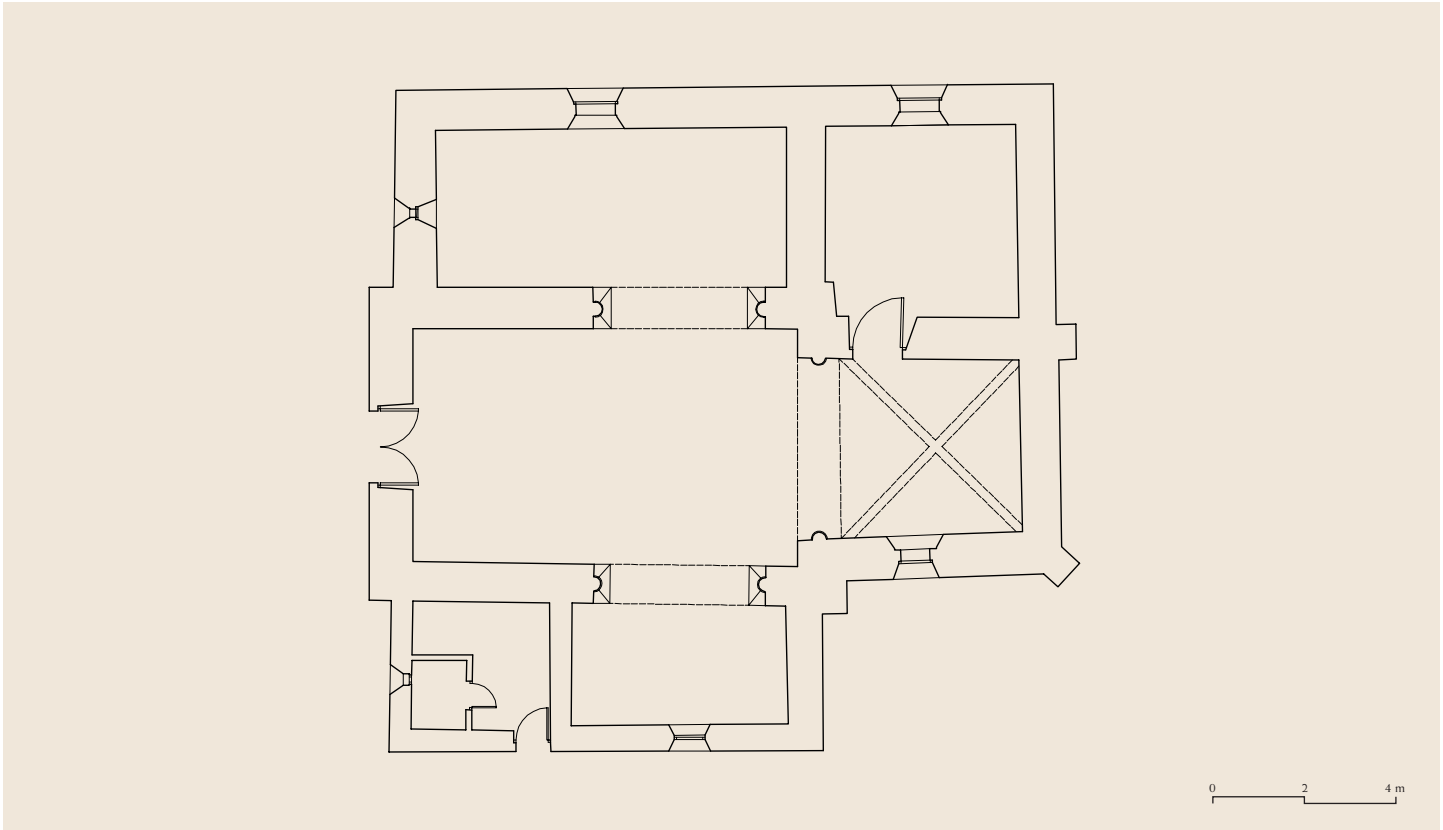
Planta

A partir de los restos conservados es posible identificar la estructura original del templo románico, de nave única y cabecera rectangular menos destacada en altura que, con notables reformas, se ha conservado hasta hoy. Ya en el siglo XV o XVI el ábside fue modificado, ganando en altura y siendo dotado de una bóveda de crucería. Posteriormente, probablemente en una serie continuada de intervenciones a lo largo de los siglos XVII y XVIII se dotó de mayor altura a la nave y se intervino sobre los muros de la misma. Las capillas abiertas en los lienzos norte y sur, cuya construcción altera la estructura del edificio haciendo que el templo pase a tener planta aproximadamente cruciforme, parecen obra del siglo XIX o comienzos del siglo XX, realizadas en estilo historicista, tal como denotan las semicolumnas con capiteles vegetales de estilo neo-románico que sustentan los arcos de acceso.

Las evidencias constructivas parecen indicar que fue en este momento cuando se construyó, añadida al muro norte en el arranque de la nave, la llamada sacristía vieja,

separada de la capilla del crucero por un sencillo muro en ladrillo. En una fase posterior se añade al norte del ábside la actual sacristía y se construye, en el muro sur y con acceso desde el exterior, un espacio de planta cuadrangular utilizado originalmente como sala relacionada con los oficios funerarios.

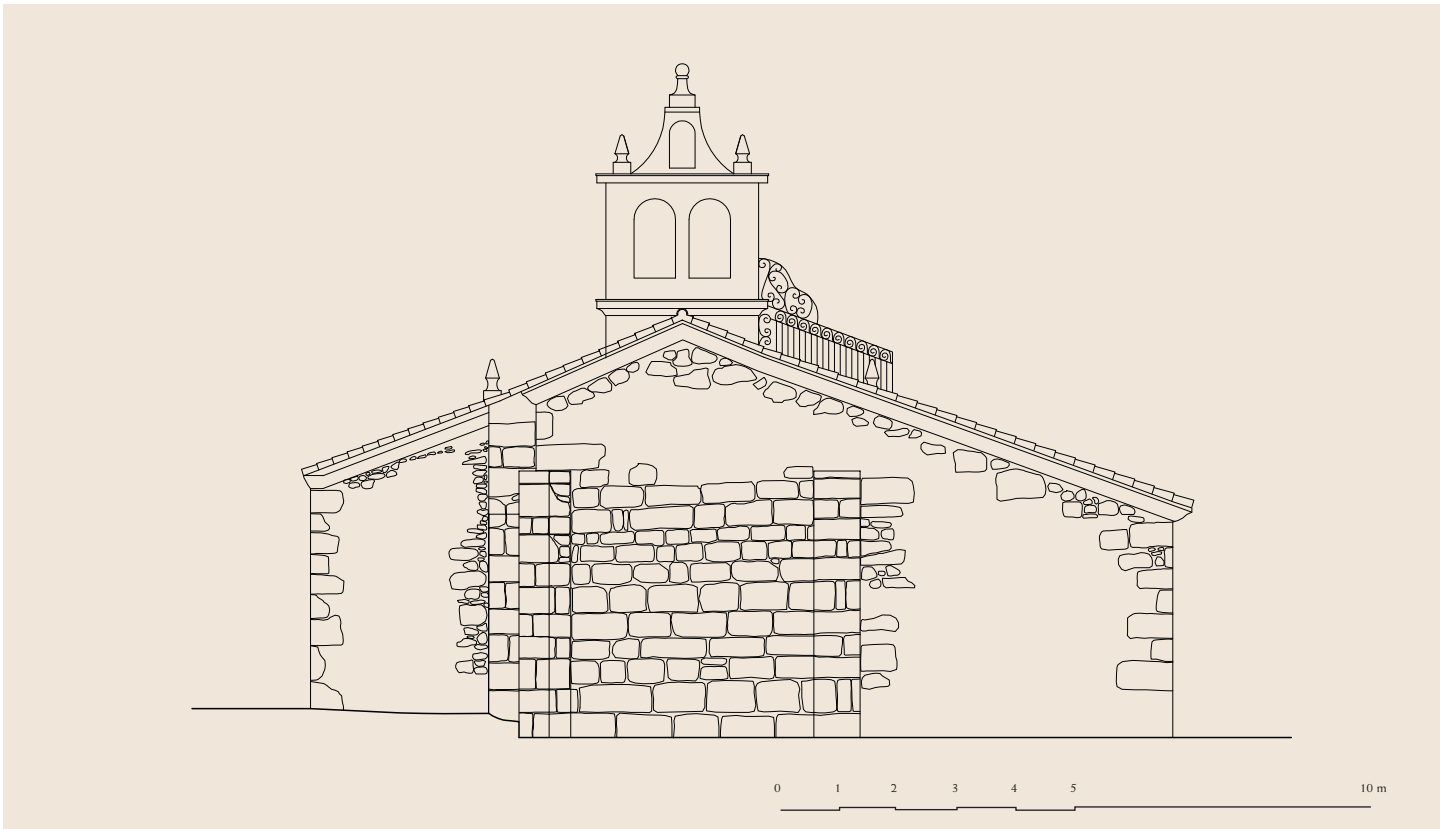
Alzado este

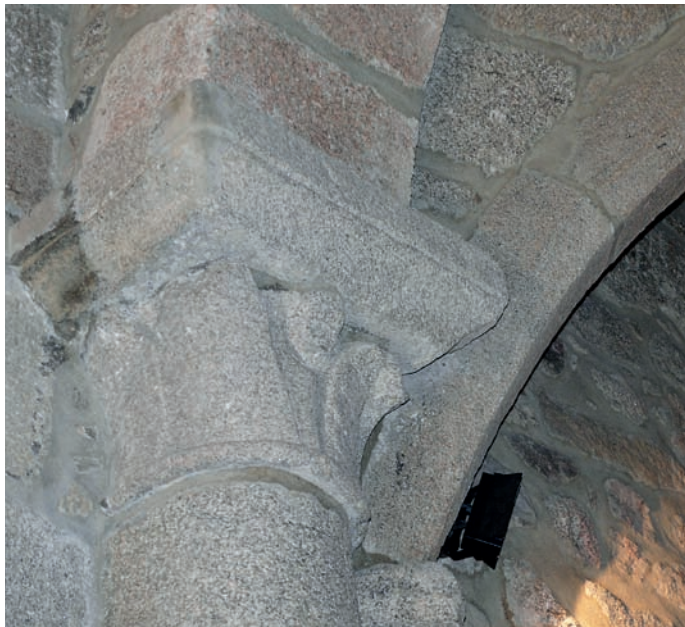
Capitel del arco triunfal

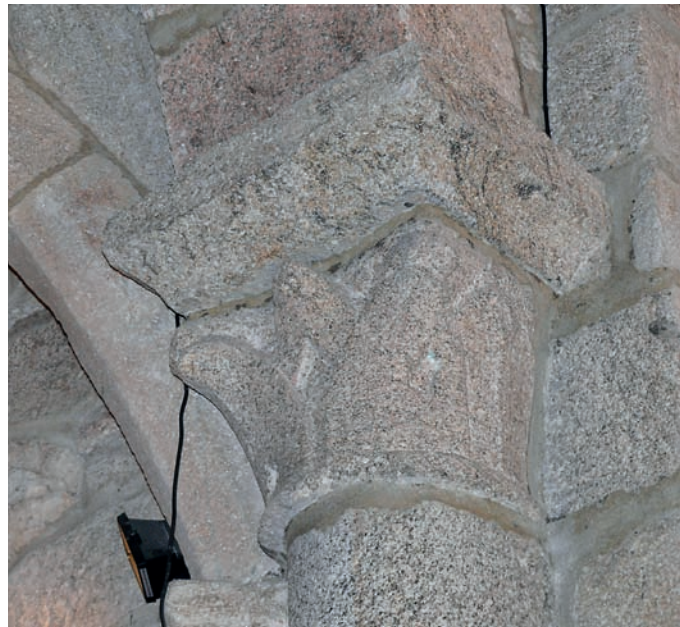
Capitel del arco triunfal
