RUTIS

Iglesia de Santa María

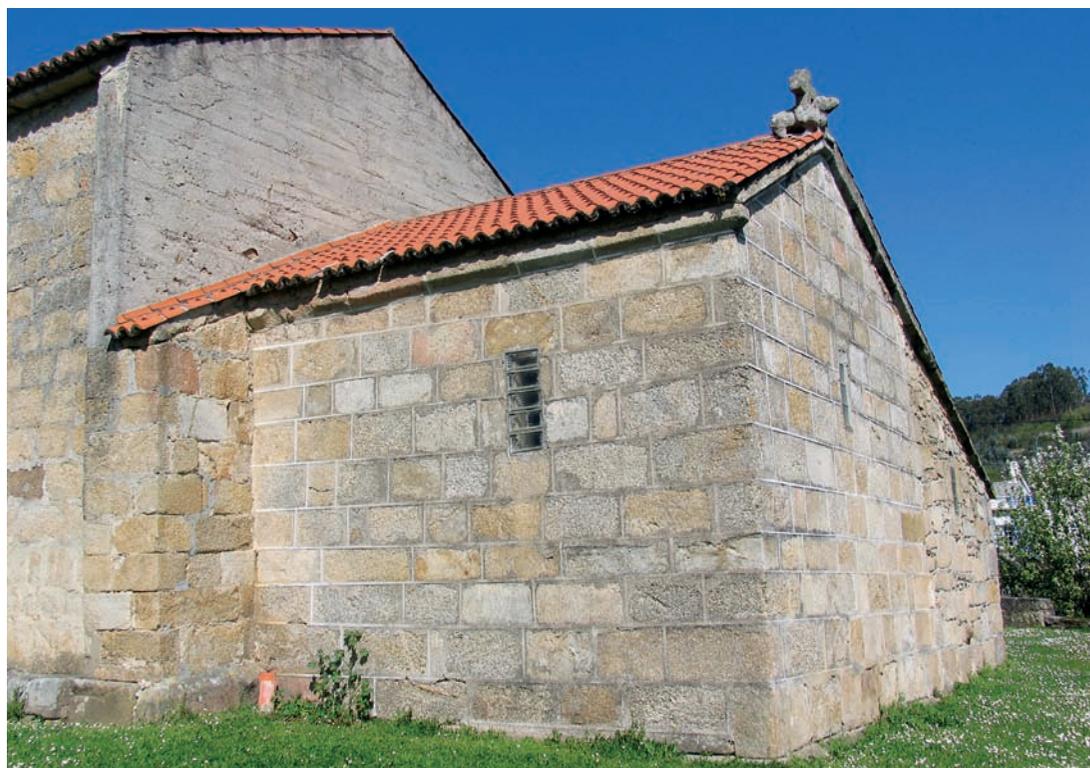
Cabecera

El ábside carece en el exterior de buena parte de los elementos más característicos del románico y son patentes las múltiples modificaciones sufridas. En el testero no hay vestigios de la tradicional ventana, sin embargo el piñón está coronado por una figura de un cuadrúpedo que, contra la representación más habitual de tumbado, aparece de pie. La figura está muy deteriorada, lo que hace pensar que es una pieza original, sin embargo la cruz antifija, muy grande, parece moderna. Desde el exterior sólo es visible el muro lateral meridional; no hay restos de canecillos bajo el alero ni de contrafuertes, lo que revela una intervención. Además se abre una ventana cuadrangular que fue abierta cuando se cegó la ventana del testero.

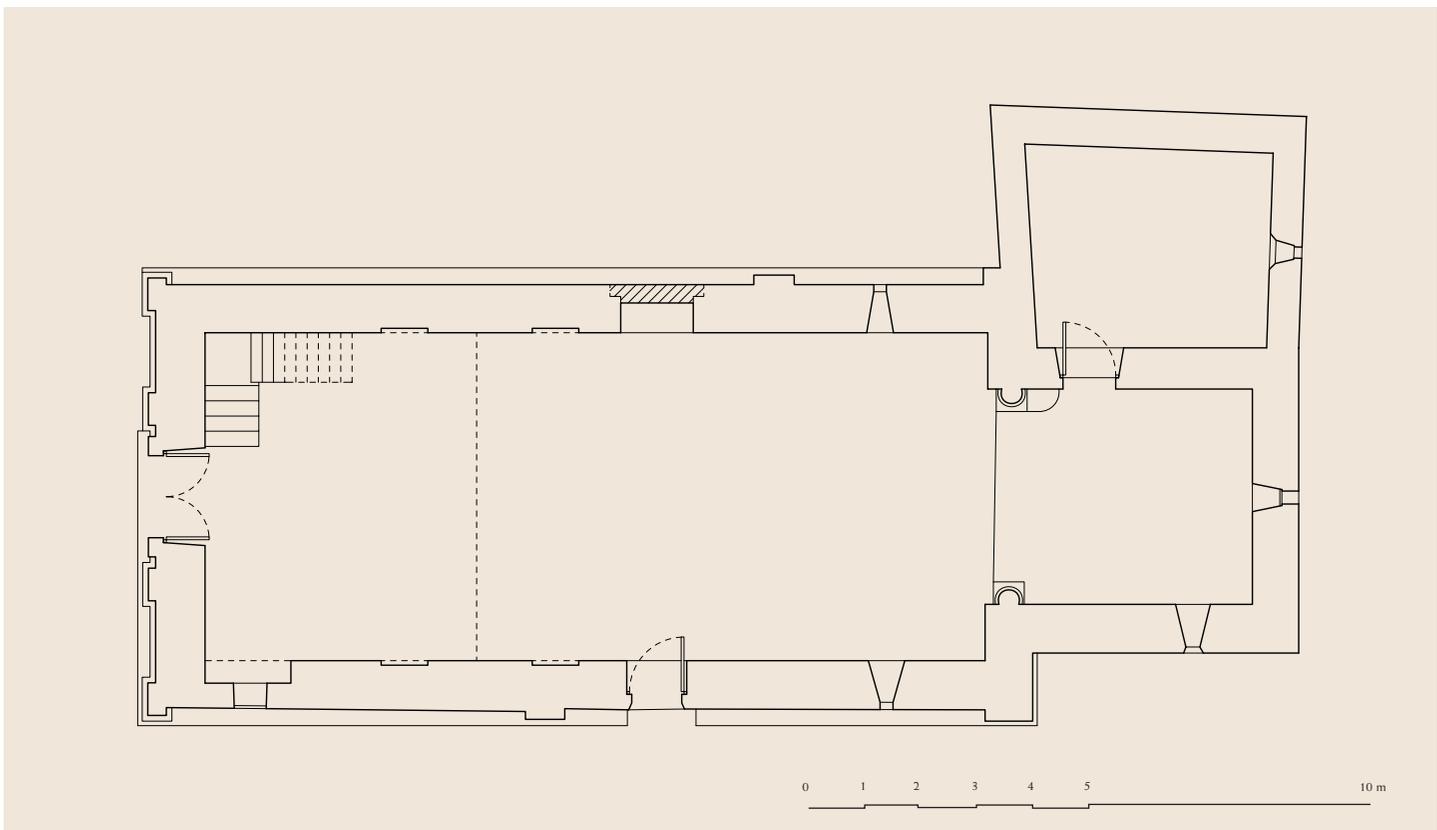
Planta

EL TEMPLO PRESENTA GRAN SIMPLICIDAD, tiene una nave y un ábside rectangular al que se adosó en el lado septentrional una sacristía en época moderna. Además

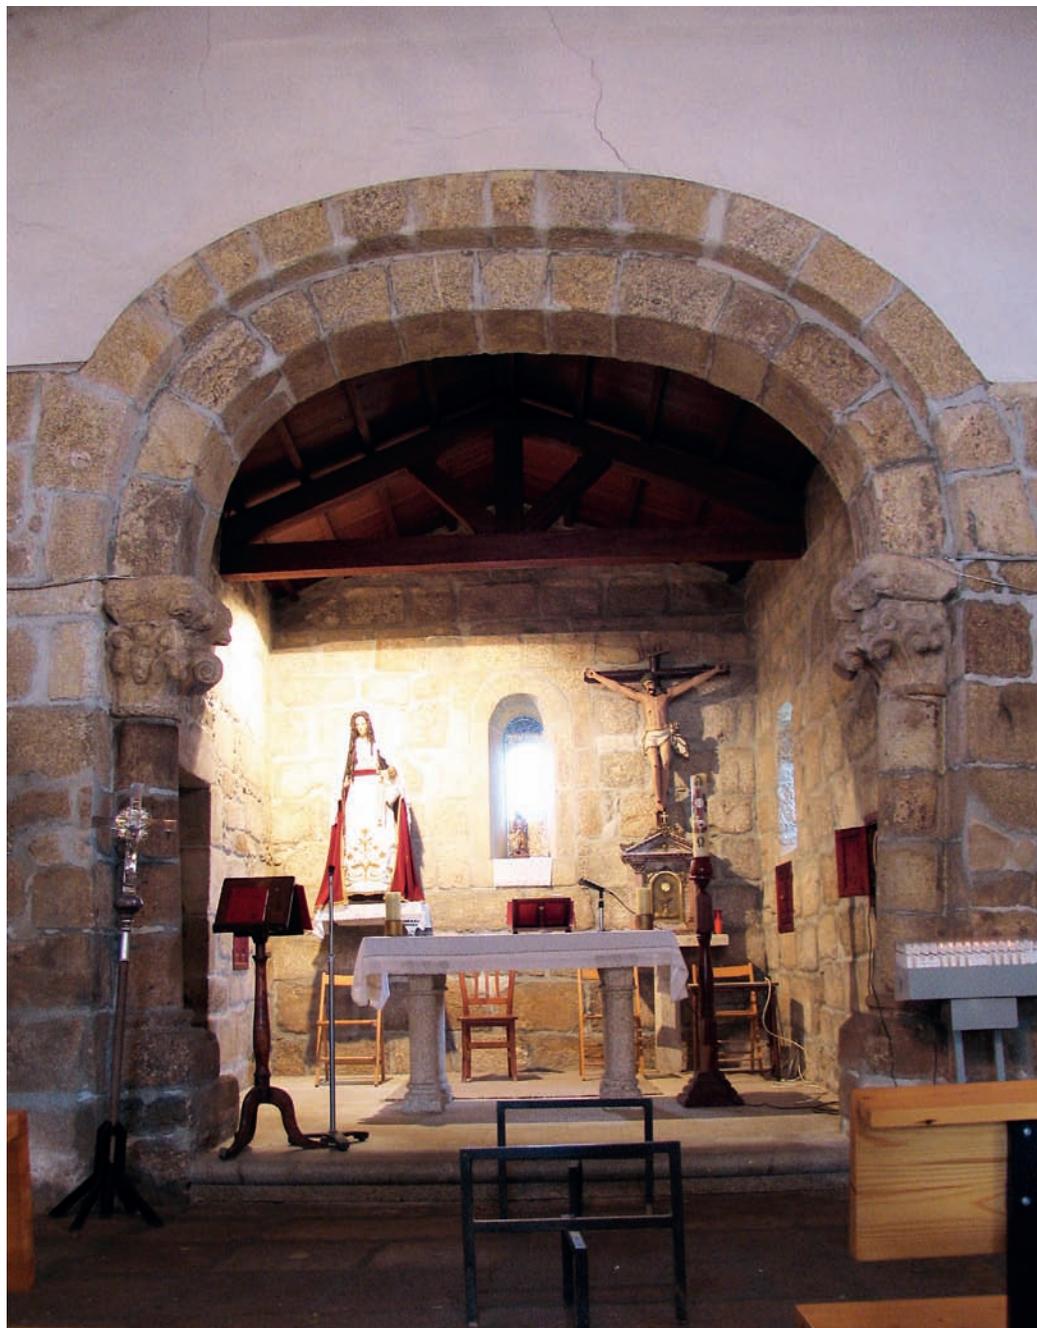
*Arco triunfal*

El interior es más interesante puesto que se conserva completo el arco triunfal que actúa como nexo entre la nave y el presbiterio. El arco es doblado y con las aristas vivas; en cuanto al perfil, en la actualidad tiene aspecto de arco carpanel, aunque en origen era de medio punto, pero por errores constructivos o de cimentación se produjo un desplome parcial. La dobladura descansa sobre el muro, mientras que la arquivolta interna lo hace sobre una pareja de semicolumnas entregas. Ambas semicolumnas se elevan sobre basas áticas con pequeñas garras alargadas, que se erigen sobre altos zócalos. Los fustes lisos están compuestos por tambores de la misma altura que las hiladas de sillares.

La iglesia de Rutis sufrió importantes modificaciones que cambiaron casi completamente su exterior, sin embargo cuenta con su arco triunfal íntegro, aunque afectado por un desplome, que permite establecer una cronología para la obra. Del exterior, sólo nos puede aportar algo de luz la presencia de cobijas ornamentadas; cuenta con paralelos en San Martiño de Xuvia (Narón), San Miguel de Breamo (Pontedeume) o San Salvador de Bergondo. Ya en el interior la decoración vegetal de los capiteles no difiere de la de otros templos rurales gallegos, no obstante la presencia de cabezas humanas en los laterales es menos frecuente, pero también aparece en otras iglesias cercanas, como en San Vicenzo de Elviña (A Coruña). El elemento ornamental más significativo, por su rareza, son las pequeñas cabezas en los cimacios. Este tipo de adornos se encuentra en edificios de cronología tardía.

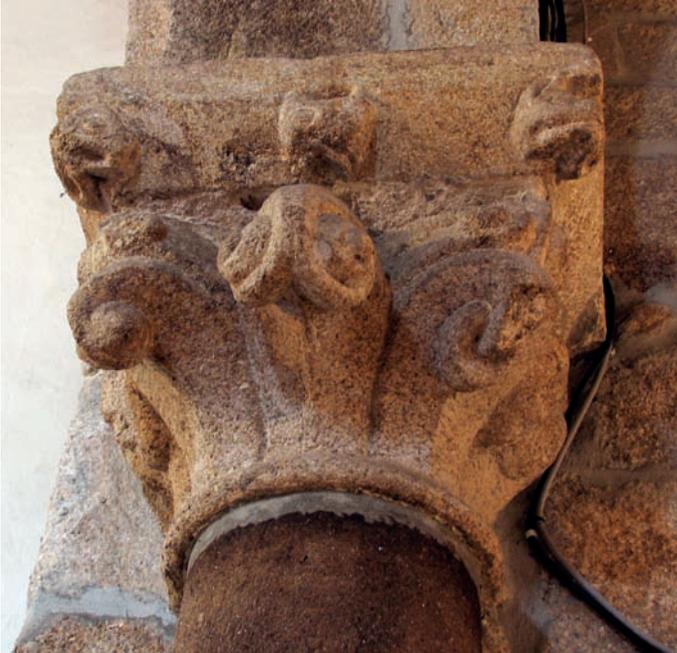
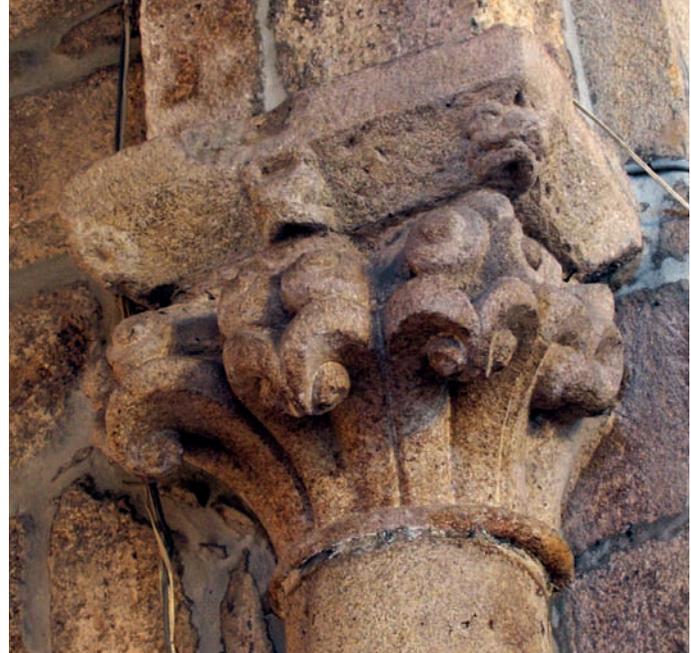
Capitel del arco triunfal

Los capiteles tienen estrechos collarinos lisos de los que parte la decoración vegetal, consistente en un gran orden de hojas carnosas con el nervio hendido que ocupan la mayor parte de la cesta. En el capitel meridional

las hojas rematan sus ápices con bolas, sobre este primer orden de hojas se dispone un cuerpo de grandes volutas que ocupan el lugar de los tradicionales caulículos. El septentrional tiene en el frente hojas rematadas en los vértices con una voluta, una poma e incluso con una especie de anilla, mientras que los laterales están reservados para colocar sendas parejas de cabezas humanas de rasgos esquemáticos; sobre este primer cuerpo de hojas aparecen también volutas.

Los cimacios son achaflanados y presentan la peculiar característica de estar decorados en el centro y en los án-

gulos con relieves. El deterioro de estas ornamentaciones dificulta una identificación precisa. Domingo Pérez-Ugena y Carrillo Lista han apuntado que se trata de cabezas de animales. La primera plantea que son ardilla, gato, perro, tigre y dragón; la segunda únicamente ve reconocible en el cimacio septentrional la efigie de un zorro.
