SEIRA

Iglesia de San Lourenzo

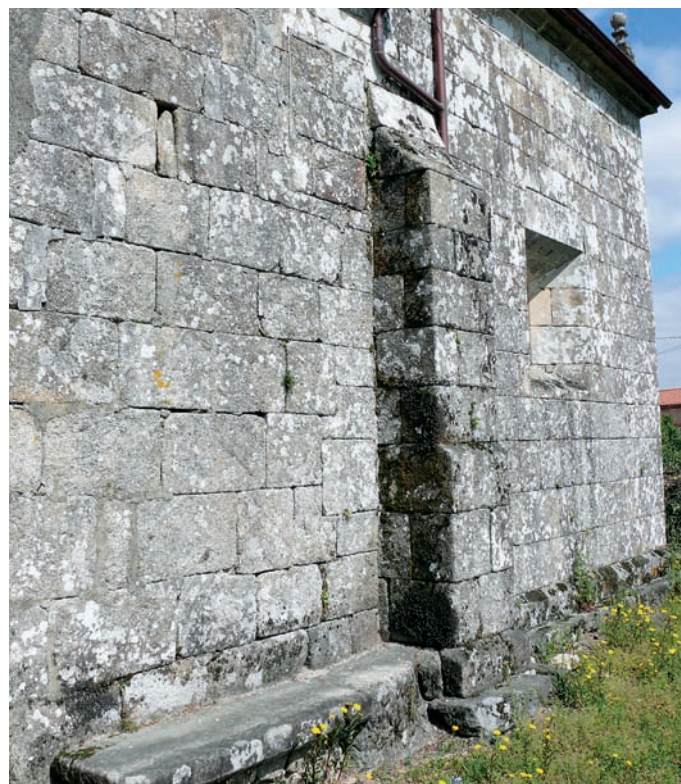
De la desaparecida obra románica sólo se ha conservado un tramo del muro sur, que incluye el contrafuerte que aparece –aunque modificado al dotar de mayor altura a la cabecera– en el arranque del ábside y la parte inferior de ese lienzo sur, aproximadamente hasta el arranque de la ventana, así como el basamento escalonado sobre el que todavía en la actualidad se asienta buena parte de la cabecera, cuyo muro del testero parece descansar, al menos en parte, directamente sobre la roca. La obras de relleno y acondicionado del atrio y el pequeño camposanto no permiten en la actualidad realizar un estudio detallado de estos elementos, que están parcialmente enterrados. En el interior del templo, en el muro de la epístola, se han conservado algunos sillares que presentan marcas de canteros

Muro sur
