SERANTES

Iglesia de Santa María

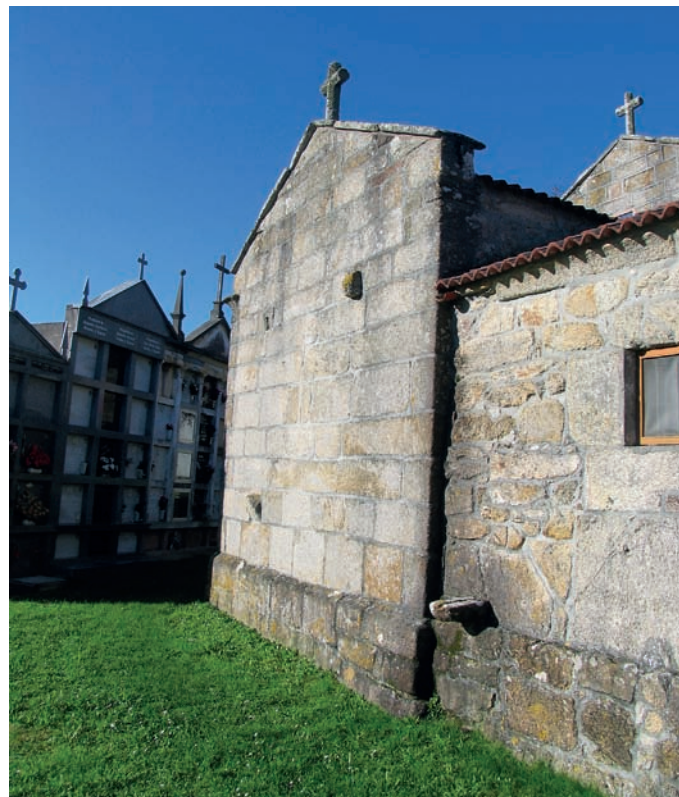
Cabecera

El templo presenta en la actualidad planta de salón con cabecera rectangular y nave proporcionalmente muy desarrollada en su eje longitudinal, con unas dimensiones poco habituales de 14,6 x 4,40 m. A este esquema original se le añadieron posteriormente una pequeña sacristía de planta cuadrangular abierta al norte de la cabecera y un sencillo porche añadido al muro sur.

Al exterior se observa como, con la excepción de los cuerpos añadidos que se han mencionado, el edificio ha conservado la obra románica poco alterada. De ese modo, podemos decir que tanto los muros de la nave como los de la cabecera pertenecen a la fase románica de la construcción, tal y como denota la calidad de la obra de cantería, de aparejo regular y bien escuadrado.

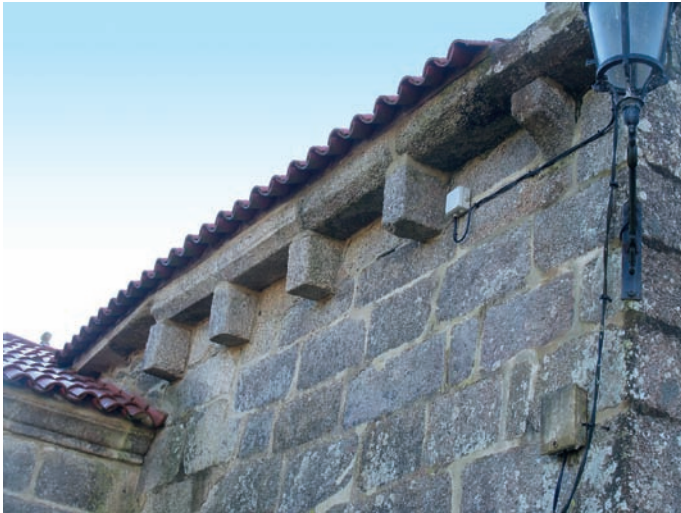
Canecillos del muro norte

Tal vez los elementos más característicos de esta obra románica en el exterior del edificio sean el contrafuerte, que en el muro sur sirve de descarga al arco triunfal y, en el muro norte, los restos de la puerta cegada en el segundo cuarto del siglo XIX. En el dintel, una pieza de sillería rectangular conserva restos de una inscripción de la que hoy, en condiciones lumínicas normales, no es posible apreciar más que algunos caracteres. Ángel del Castillo, sin embargo, publica en su inventario una lectura parcial, recogida posteriormente por otros autores, que aporta una fecha, textualmente ERA MC[...], que poco aclara a la hora de precisar una cronología. En el muro norte se han conservado cinco canecillos, el primero de los cuales presenta talla en caveto, mientras que los otros cuatro son sencillos mótulos rectangulares tal vez de época posterior.
