TROITOSENDE

Iglesia de Santa María

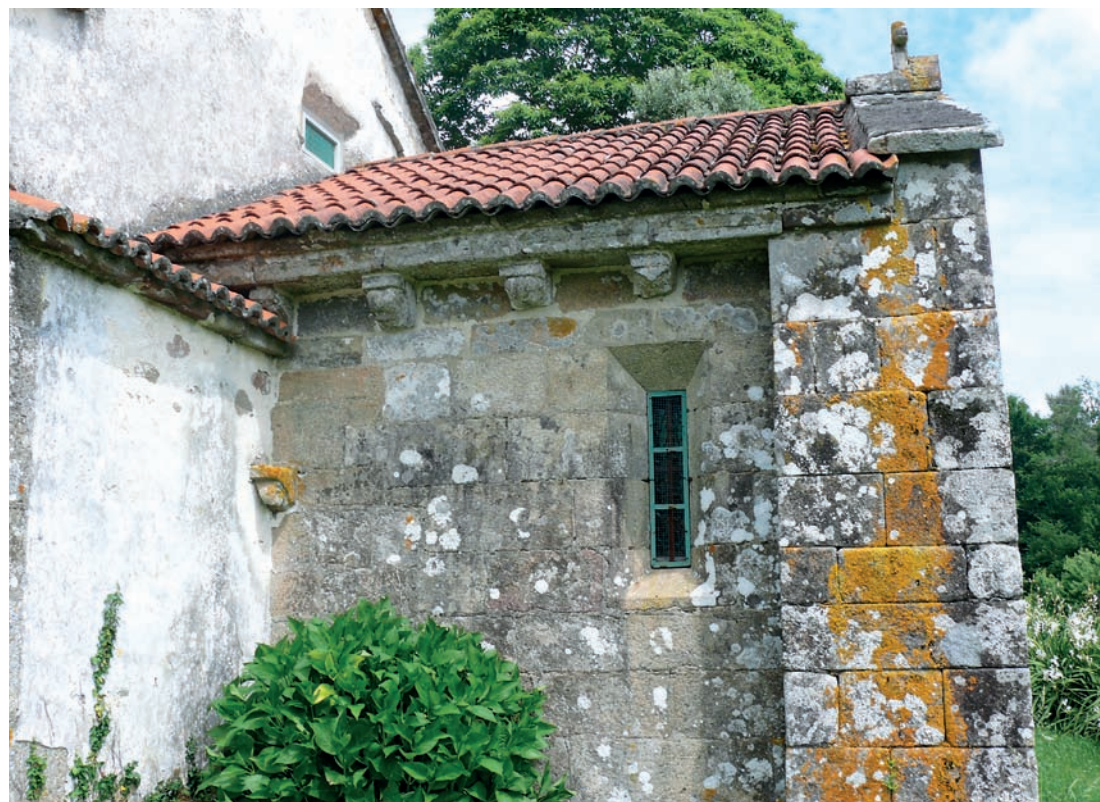
Cabecera

En el exterior los elementos de origen medieval se concentran en la cabecera y en el tramo del muro norte inmediato a la sacristía. En el muro sur del ábside se han

conservado cinco canecillos y un contrafuerte en el ángulo con el muro del testero. De los cinco canecillos, uno aparece descontextualizado y reaprovechado en una zona baja del muro, mientras que los otros cuatro permanecen en su ubicación original.

El muro del testero, por su parte, no presenta elementos de relevancia, salvo una cabeza granítica, de talla muy tosca, que aparece embutida sobre una ventana abierta probablemente en las obras del siglo XVIII y los restos de una acrotera localizados hoy bajo el alero.

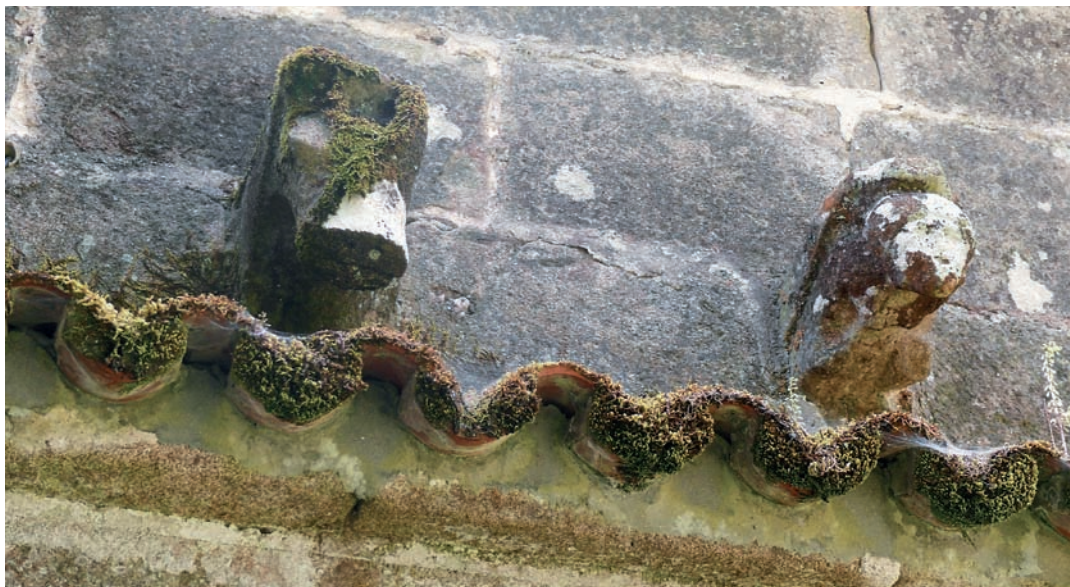
Canecillos

En el muro norte, junto al arranque del de la sacristía, aparecen tres canecillos románicos. Uno de ellos resulta de difícil interpretación, dada su ubicación y su estado de conservación, mientras que los otros dos muestran representaciones zoomorfas. Así, uno de ellos representa a un animal de cuerpo entero y extremidades superiores cortas, tal vez un oso, mientras que el otro presenta una cabeza de bóvido perfectamente identificable.
