# VILAMOUREL

## *Iglesia de San Xoán*

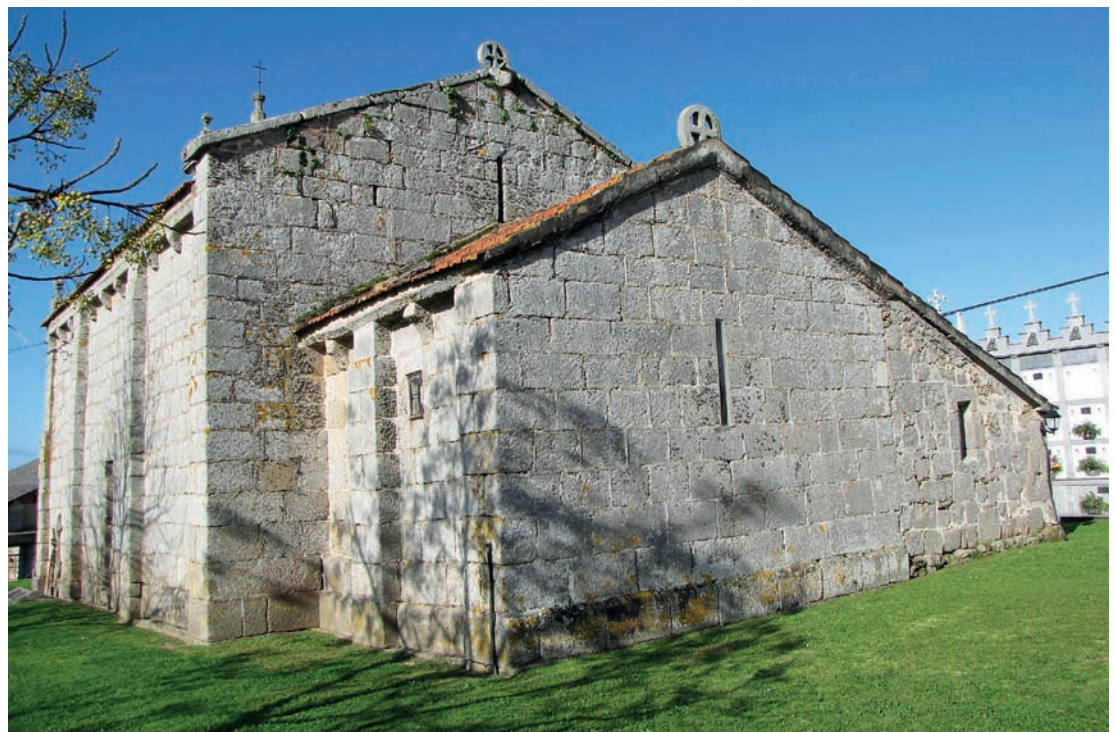
Exterior

dividiendo en tres tramos el muro. La fachada meridional presenta una mayor homogeneidad; en el tramo central hay una puerta cerrada con un tímpano semicircular liso y en la parte alta de los tramos central y occidental se abren saeteras cerradas en arco de medio punto. Este flanco está coronado por un alero con cobijas achaflanadas y nueve canecillos en proa, tres canes por sección. El otro frente es menos uniforme, ya que la sección occidental y el contrafuerte inmediato presentan irregularidades en los sillares por una intervención en la que se reutilizaron sillares románicos, a la vez que se tallaron otros con encabalgamientos. Durante esta actuación se eliminaron los canes del alero y las cobijas se recolocaron retranqueadas. Esta intervención pudo estar relacionada con la construcción del acceso al campanario, aunque pudo haber otro motivo, pues el muro se encuentra modificado desde muy abajo. En la otra fachada los dos tramos orientales repiten la estructura de puerta con tímpano, en el tramo medio, y sendas ventanas, aunque hay un canecillo más por tramo.

En la fachada occidental se sustituyeron la puerta románica en arco de medio punto por una adintelada y la saetera superior por una hornacina y una ventana rectangular. El muro románico tiene en la base un zócalo lige-

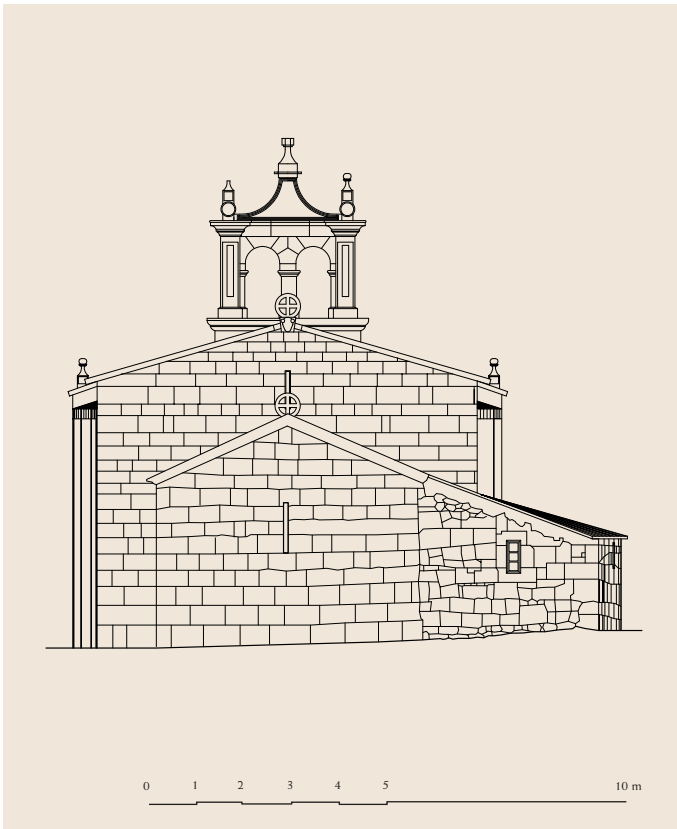
Alzado este

El cierre oriental de la nave se realiza con un testero donde el muro se retrae unos sillares por debajo del alero de los laterales. En la parte alta se conserva la saetera, terminada en arco de medio punto. El piñón está coronado por una cruz antefija, compuesta por una sencilla cruz griega patada inscrita en un círculo. El animal que soporta la cruz presenta mayor interés. Por un lado, el sustentáculo muestra la peculiaridad de no tener el tratamiento de bulto redondo de todo el cuerpo, sino que la base aparece integrada en el muro como sillar de cierre del piñón, mientras que la parte superior del animal sí sobresale. Frente a los habituales carneros, aquí se representa a un bóvido que ha perdido un cuerno.

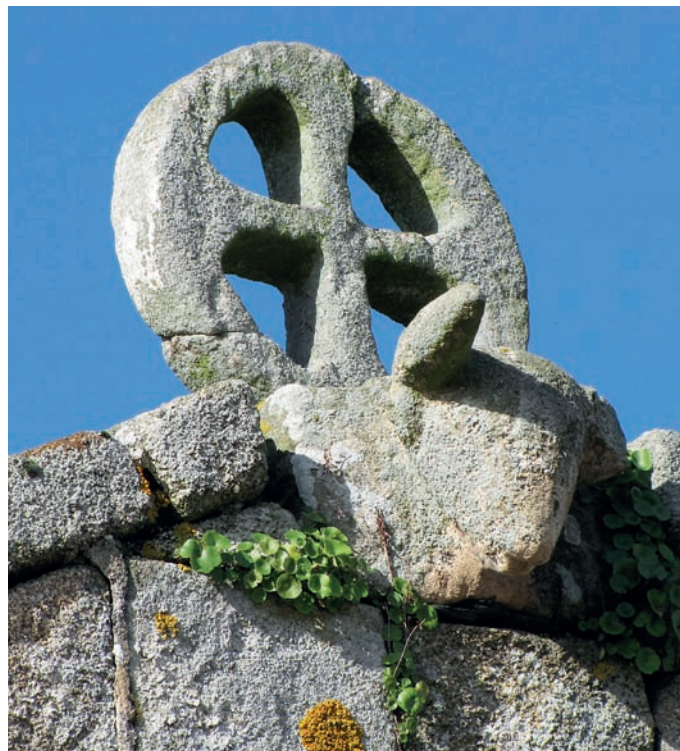
*Antefija de la nave*

Por último, habitualmente el animal que funciona como sustentáculo de la cruz antefija es un carnero, pero en Vilamourel es un bóvido. A pesar de la rareza, hay múltiples paralelos en las proximidades, en San Pedro de Porzomillos y Santa Cruz de Mondoio (ambas en Oza dos Ríos), San Xiao de Mandaio (Cesuras) y en la capilla gótica de San Cosme de Mántaras (Irixoa). La alta concentración de esta variable de soporte en un área geográfica concreta lleva a pensar en un posible taller que emplease este modelo. Vales Villamarín los interpreta como toros y da como explicación a su presencia al hecho de que la cornamenta

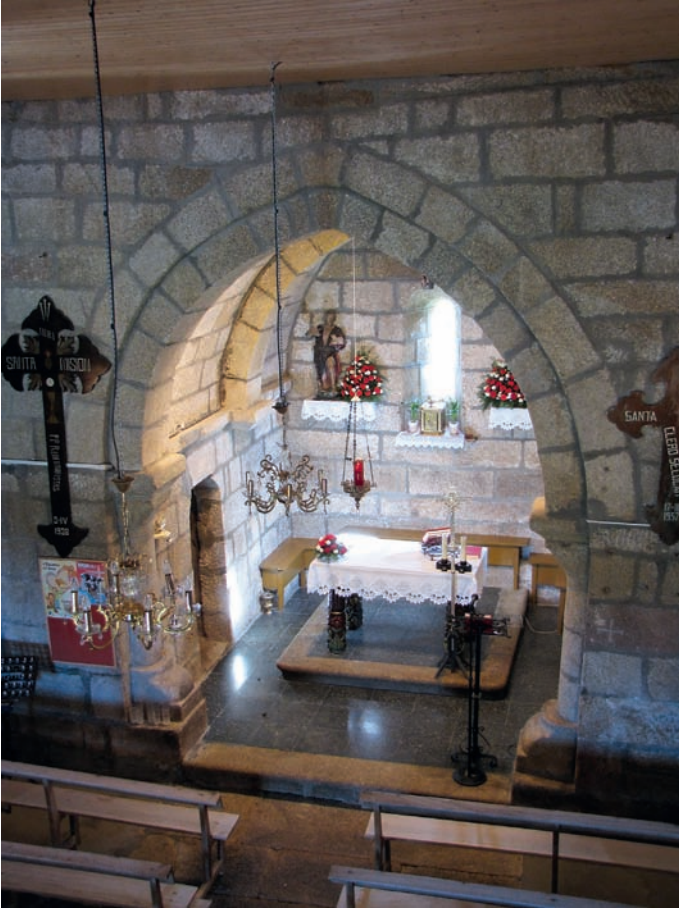
Interior

Al ábside se accede a través de un arco triunfal apuntado y doblado. La rosca menor se apoya en dos semicolunas con basas áticas y capiteles que tienen la mayor parte de la cesta lisa. Las basas tienen muy desarrollado el toro inferior y presentan un perfil ovalado; los laterales han sido mutilados, del mismo modo que el plinto fue picado, suponemos que cuando se eliminó el banco de fábrica que rodeaba el presbiterio y del que se conservan únicamente en las esquinas.

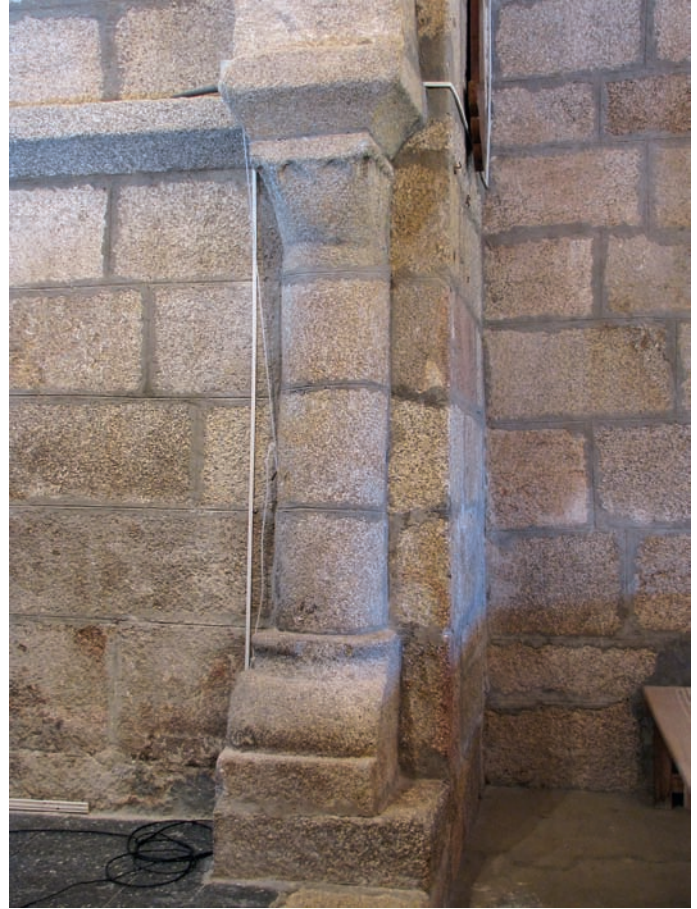
Las cestas troncopiramidales reciben un tratamiento peculiar por varios motivos, como tener integrada en la parte inferior un pequeño tramo del fuste y carecer de collarino. Ambos capiteles tienen el cuerpo liso, en parte acentuado por el desgaste de las piezas debido al grano grueso del granito. En el septentrional se aprecian tenuemente unas incisiones en la arista que se corresponden con los nervios centrales de unas hojas apuntadas cuyos vértices coinciden con las esquinas superiores del capitel. En el meridional, la parte inferior de la cesta permanece sin tallar y la parte superior, donde se coloca el orden de caulículos, se corta recta; es de ahí de donde penden en la parte central del frente unos triángulos y, flanqueando las esquinas, hay unas formas alargadas. Los cimacios achaflanados se impostan por el testero de la nave; aunque han sido repicados, servían de arranque al arco mayor del triunfal. También se continuaban por el interior del presbiterio, donde actúan como imposta de la bóveda.

Columna del arco triunfal
