## BODE

### *Iglesia de San Pedro*

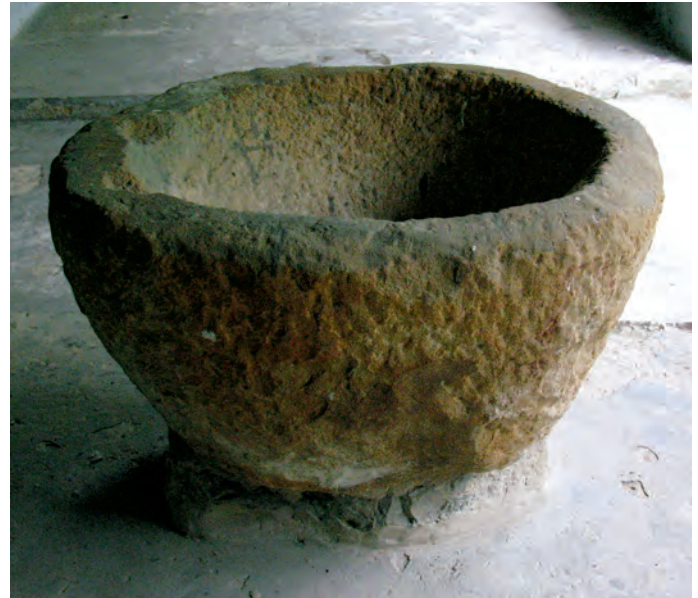
*Pila bautismal*

La cabecera se cubre actualmente mediante un techo plano formado por tablillas de madera al igual que el de la nave, aunque en origen es posible que tuviera bóveda de cañón. En el muro septentrional de la cabecera se encuentran una amplia ventana, que posiblemente fue horadada en época moderna, y una pequeña saetera, que puede ser románica. En este mismo lienzo se encuentra una puerta que comunica con la sacristía, añadida en época moderna a la fábrica románica. En el pórtico de San Pedro de Bode se conserva una pila bautismal medieval que tiene una copa de forma semiesférica, apoyada en un pie de época moderna. Sin embargo, esta pila no cuenta con ningún motivo decorativo, por lo que resulta difícil de adscribir al período románico.

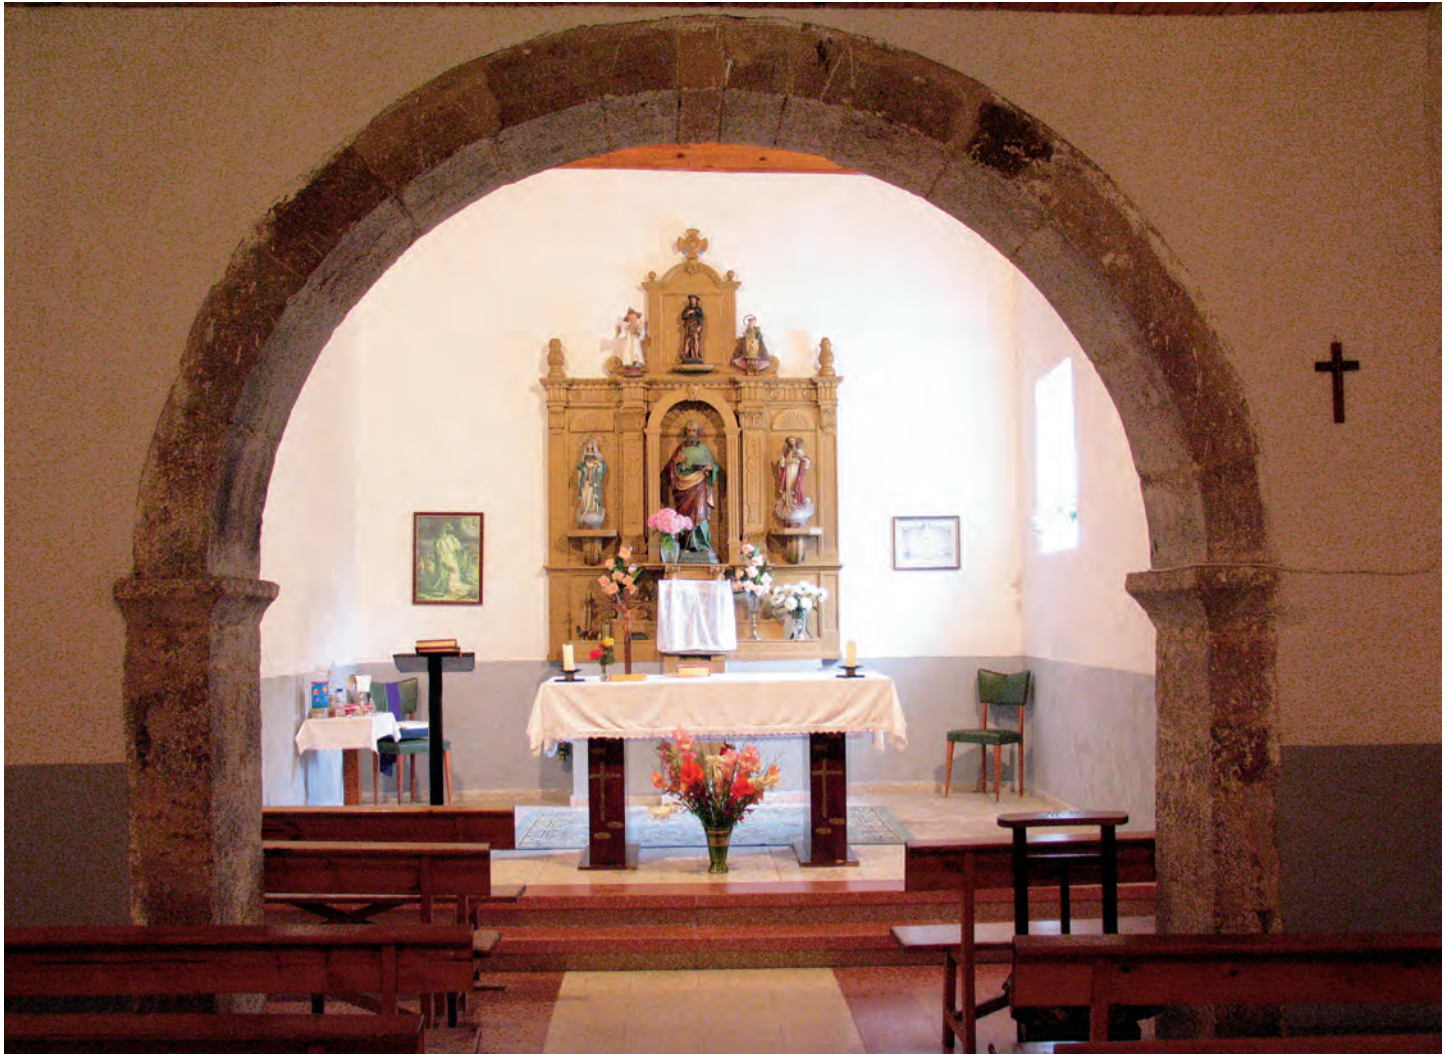
### *Arco triunfal*

pudo sustituir a la cubierta original que consistiría en una armadura de madera a dos aguas. El interior de la nave se ilumina a través de dos amplias ventanas situadas en el muro septentrional, que se abrieron en época moderna. El arco triunfal que da acceso a la cabecera reposa sobre dos capiteles-imposta de perfil en nacela, y a su vez sobre dos pilastras lisas.
