Iglesia de San Miguel

Iglesia de San Juan

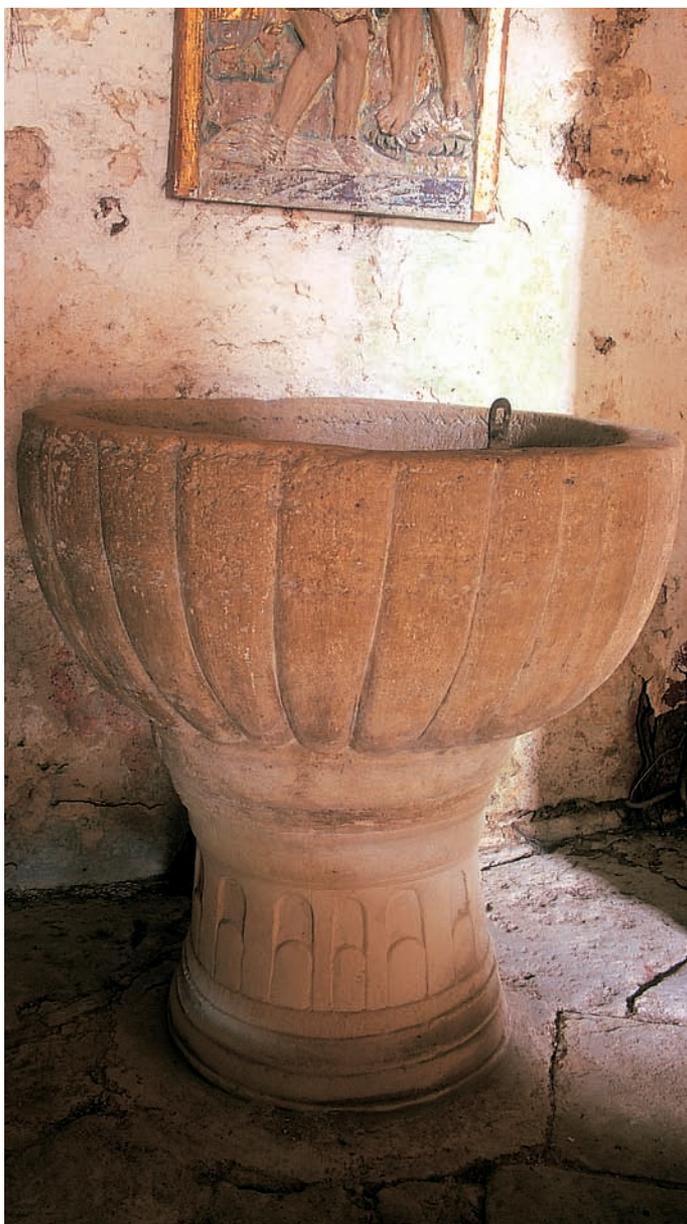
Pila bautismal

En la capilla bautismal abierta en el muro meridional de la nave sur se conserva un ejemplar de pila bautismal de traza románica, cuya copa semiesférica, de 90 cm de diámetro × 46 cm de altura, se decora exteriormente con gallones y un grueso bocel en la base, mientras que una banda incisa de zigzag recorre la embocadura por el interior. Se alza sobre un pie cilíndrico con molduración renacentista.

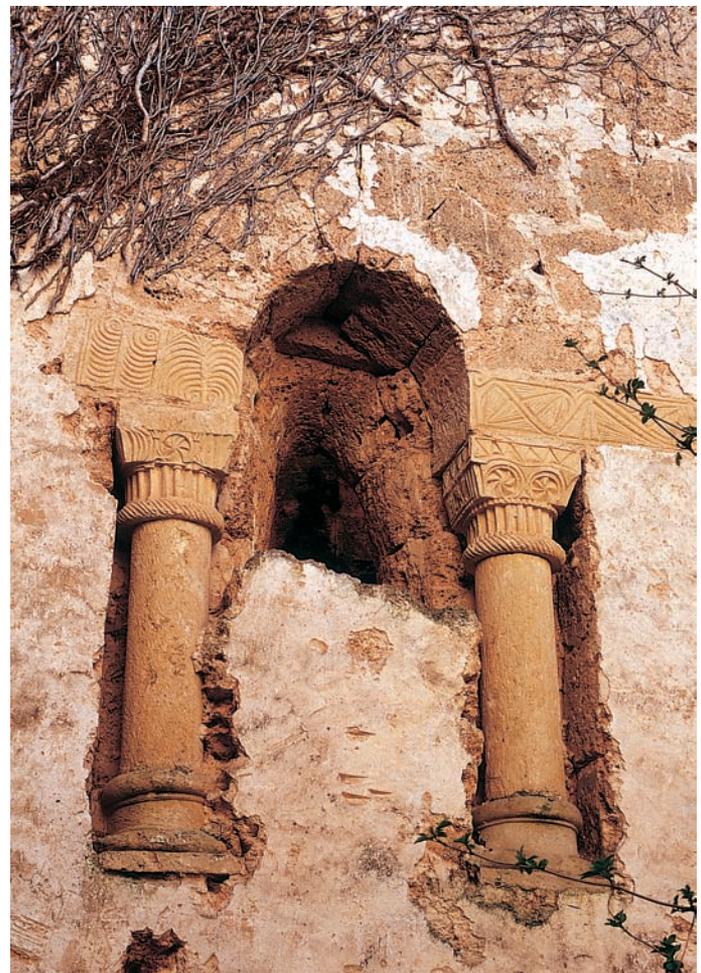
Ventana en el interior de San Miguel

Los únicos restos escultóricos que encontramos in situ son los capiteles de una ventana tapiada ubicada en el muro sur, visibles al interior. De muy tosca labra, su cierto aire prerrománico viene derivado del tremendo convencionalismo de sus formas vegetales, su dura talla a bisel y la presencia en ellos de ruedas solares, y collarinos sogueados; a modo de cimacio se colocaron sendas piezas decoradas con esquemáticas hojas de palma y tallo ondulante con hojitas. El resto de la ornamentación escultórica de la iglesia –canecillos, capiteles de las ventanas de la torre, capiteles del arco triunfal...– se encuentran en el Museo Frederic Marès de Barcelona. Destaca entre estos

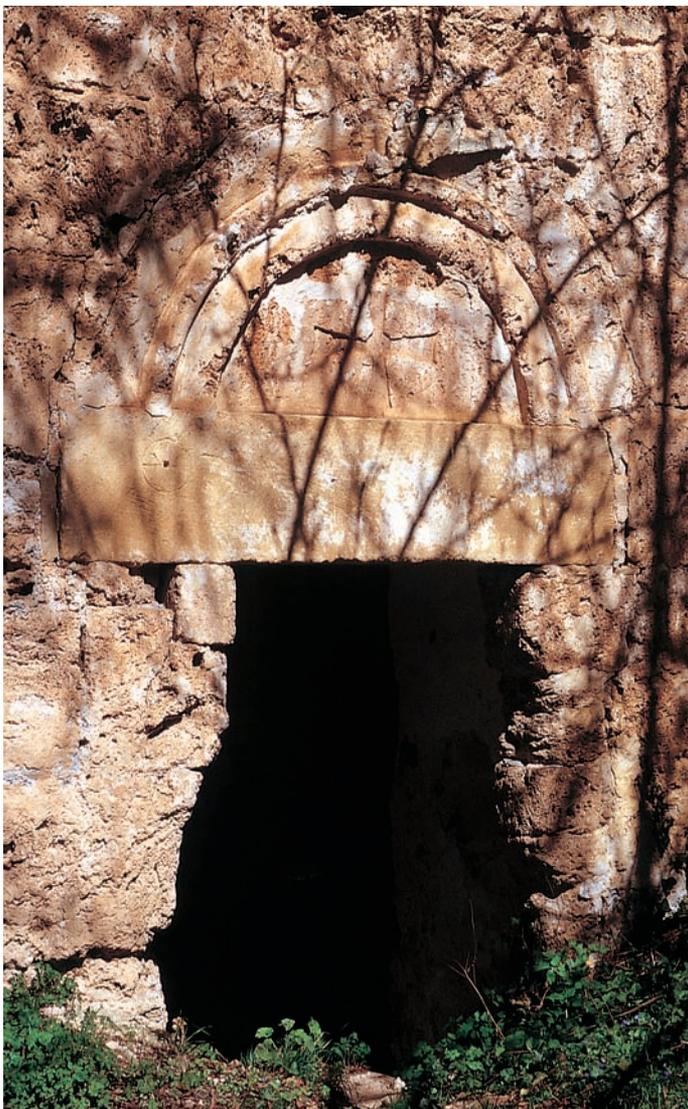
Portada meridional de San Miguel

Mantiene el templo, pese al deterioro, las dos portadas que daban acceso a la nave, aunque de la septentrional, hoy cegada, sólo podemos observar la rosca interior de su arco de medio punto. La portada meridional muestra una curiosa estructura, con un ciclópeo dintel monolítico sobre el que se dispuso un tímpano con una cruz de brazos iguales excavada, rodeado por tres baquetones. También son visibles los robustos respaldos, escalonados y prismáticos, sobre los que voltearían los fajones de la presumible bóveda de cañón de la nave.

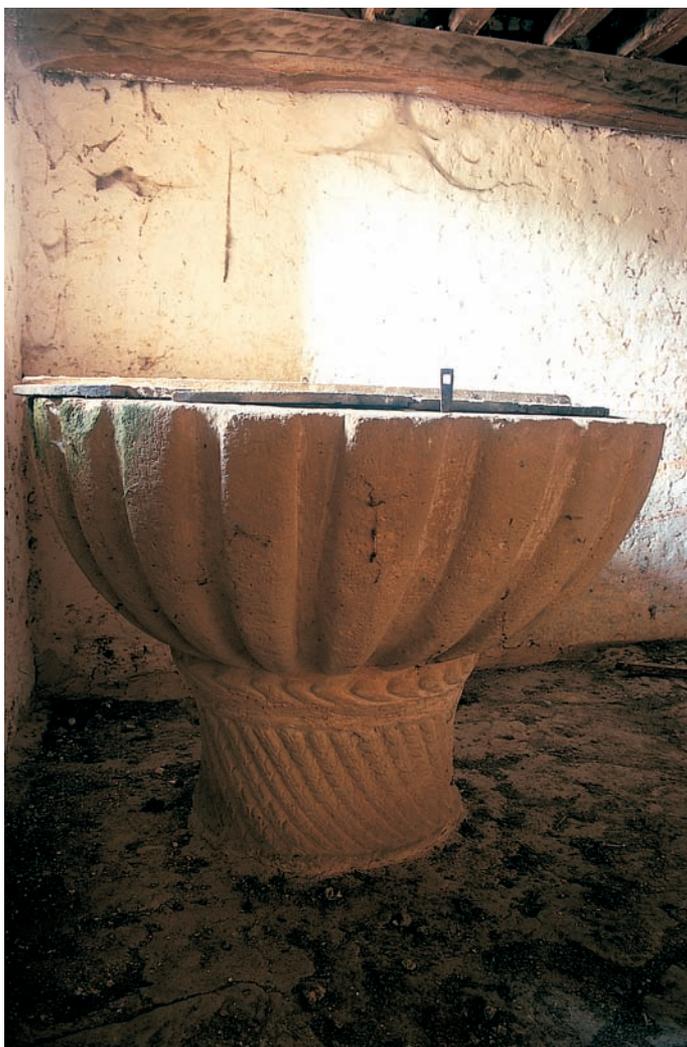
Pila bautismal de San Juan

gótica de la segunda mitad del siglo XIII. Al fondo de la nave, sin embargo, se conserva un ejemplar de pila bautismal de traza románica, de copa semiesférica gallonada sobre basamento cilíndrico ornado con finos helechos tumbados. Esta decoración vegetal, quizá inspirada en la de un capitel del interior de Moradillo de Sedano, se repite en las pilas de San Juan de Montearados y Montorio. Las dimensiones de la pieza son 133 cm de diámetro por 93 cm de altura total, con el tenante.
