# VILLEGAS

## Iglesia de Santa Eugenia

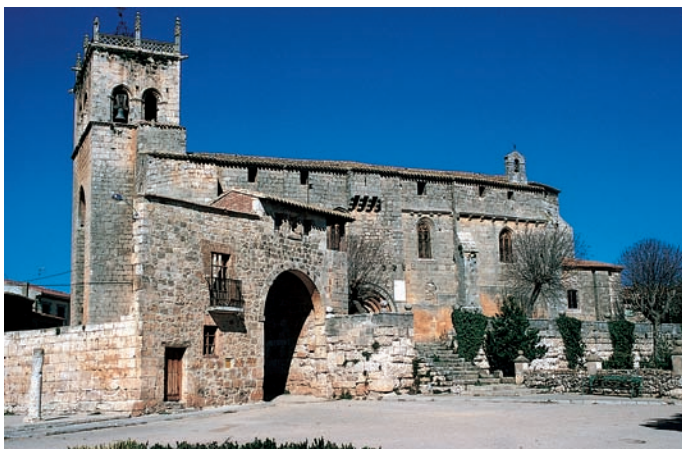
Vista general, con el Arco del Conjuradero

LEVANTADA EN MEDIO DEL CASERÍO, esta monumental iglesia, tal como hoy la podemos contemplar, es un edificio construido en sillería caliza perfectamente aparejada que consta de tres naves de cuatro tramos, con capilla mayor poligonal, flanqueada por sendas sacristías, todo ello cubierto por bóvedas de crucería, generalmente estrelladas. A los pies de la nave central se eleva, la torre cuadrangular, bajo la cual, y enmarcada por un alto arco apuntado se abre una de las dos portadas del templo, encontrándose la otra en la fachada sur. En el conjunto se aprecian algunos restos de un primer edificio sobre el que se produjo una profunda reforma seguramente en el siglo XV y otra en la primera mitad del XVI, momentos de los que data la mayor parte de la fábrica.

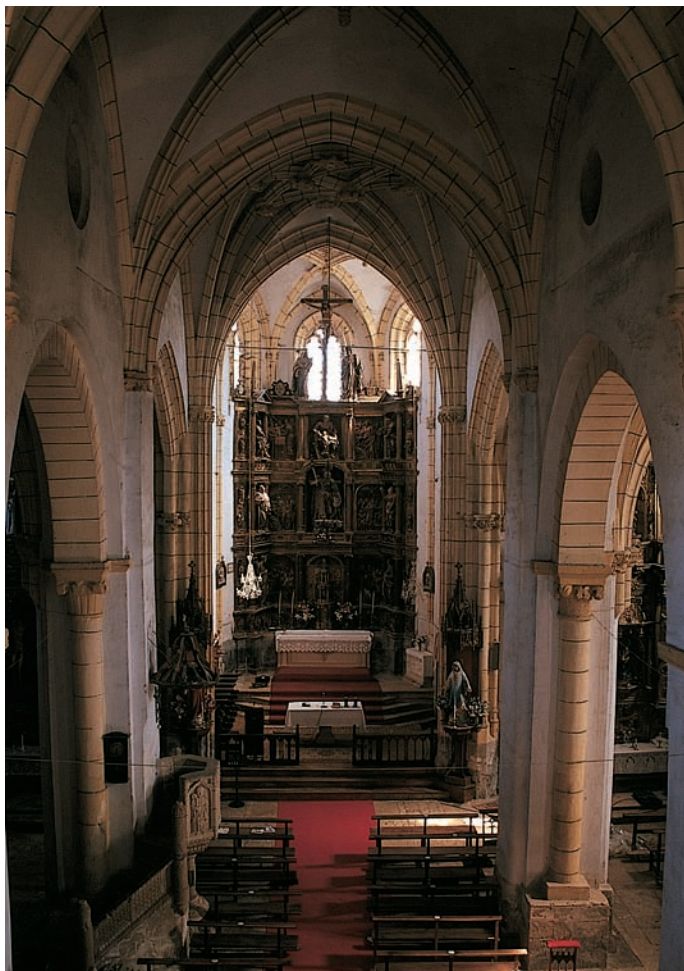
*Interior*

Sobre el primer tramo de la nave central se elevaba –como ya se dijo– una estructura que en principio cabría

imaginar como un cimborrio, con sencilla cúpula y con cubierta a cuatro aguas. Esto se deduce por los restos de muros que se llegan a ver por encima de las bóvedas de las naves laterales, dos paramentos de sillería que se desarrollan a lo largo del segundo tramo de la nave actual, separando la central de las laterales, y que rematan en una cornisa de nacela soportada por una serie de canes, también de nacela, con las aristas achaflanadas. En el centro de cada paño aparece un óculo de doble rosca –visible también desde el interior de la nave–, con la interior acogiendo una especie de celosía formada por una cruz griega lobulada, una morfología que encontramos también en los óculos laterales de la nave central en la iglesia de Villamorón. Pero en esta estructura sólo aparecen dos muros, en sentido este-oeste, faltando los otros dos norte-sur que cerrarían el pretendido cimborrio, de ahí que otra posibilidad que cabe tener en cuenta es que en realidad no se trate de un cimborrio, sino que los muros se prolongasen a lo largo de toda la nave central, conformando una estructura idéntica a la que se ve en la citada iglesia de Villamorón, donde los contrafuertes que en Villegas interpretamos como remates de la estructura no sean sino los que separaban los distintos paños, correspondientes a cada tramo de la nave. En todo caso lo que sí resulta concluyente es que la nave central primitiva era más baja que la actual y las laterales aún mucho más.

Se conservan igualmente intactos los cuatro pilares en que apoya esta estructura. Sólo los dos más orientales están reformados en su cara este, pues seguramente en esos dos puntos se encontraría el arranque de las cabeceiras, con sus arcos triunfales. Aunque puntualmente han sido modificados, esos cuatro machones constan de un basamento cuadrangular de aristas aboceladas sobre las que se levanta un pilar central, también cuadrado, y al que

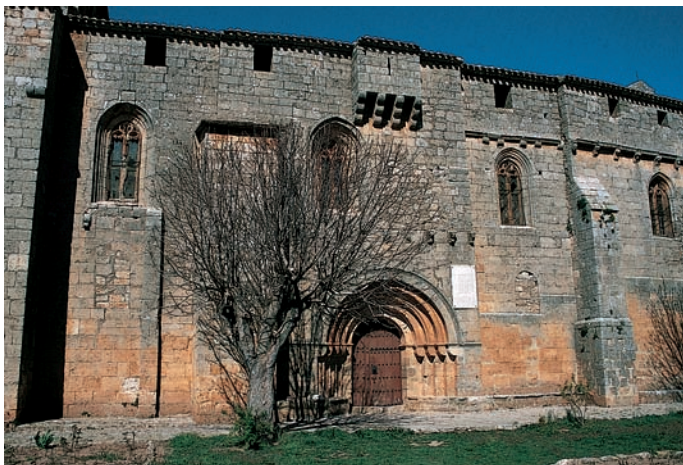
*Capitel**Fachada meridional*

Del resto de la nave —que quizá fuese de tres tramos—, se han conservado parte de los paramentos norte y sur. En el norte se aprecia el muro antiguo en la parte inferior del tercer y cuarto tramos actuales, aunque los contrafuertes son al menos tardogóticos. Sobre ese lienzo se constatan once canecillos recortados correspondientes al viejo alero. En el sur los restos se disponen en el segundo, tercer y cuarto tramos, de nuevo coronados por otra serie de canes truncados. En este lado se llegan a ver dos ventanas cegadas, de las que sólo se aprecia el amplio arco exterior de medio punto, que muy probablemente albergue dentro una saetera, o incluso un hueco más amplio, como ocurre en la que se abre en el hastial de Villanoño. Entre ambas se dispone la portada, en un cuerpo que avanza sobre el muro, formada por cinco arquivoltas de medio punto, de simples dovelas cuadrangulares, con bocelos o con nace-las, trasdosadas por una chambrana de nacela. Los soportes son igualmente sencillos, sin ninguna concesión decorativa, y lo forman simples pilastras escalonadas rematadas por modillones de cuarto de bocel, bajo impostas de nacela. A primera vista da la impresión de que faltan columni-llas acodilladas, pero nunca las hubo, lo mismo que ocurre en Manciles, donde una portada cegada muestra unos soportes con grandes similitudes a éstos, si bien ahí el arco es de traza y molduraciones más evidentemente góticas. Sobre el arco se conservan aún, aunque mutilados, los nueve canecillos del tejaro, decorados con sencillas formas geométricas o vegetales.

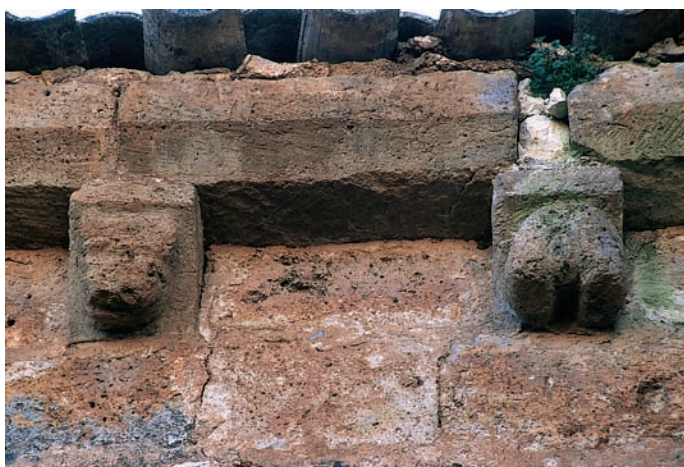
Canecillos

Al margen de tales restos constructivos, una serie de canecillos originales debieron ser reutilizados en las obras posteriores, concretamente sobre el primer tramo de cada una de las naves laterales, así como en la sacristía norte. Son al menos 43 piezas las que se pueden considerar como originarias de la fase más antigua del templo, alternando a veces con otros canes típicamente góticos, como son los modillones de cuarto de bocel. Entre aquéllos predominan los de nacela o nace-las escalonadas, pero también los hay de proa de nave, de diversas formas geométricas, con bola colgando de punta de hoja, con toscas cabezas humanas o

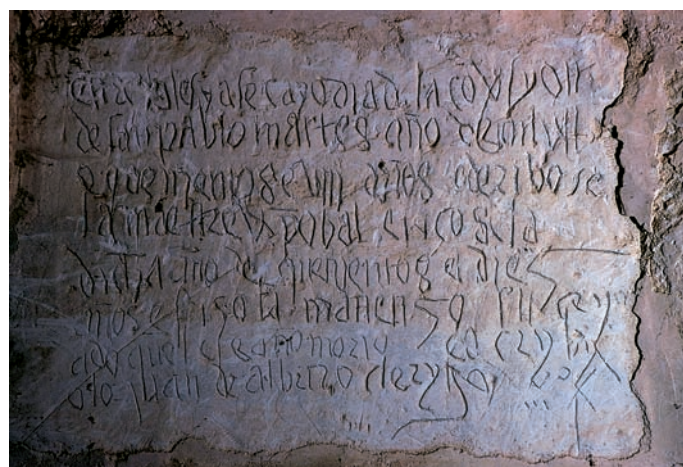
Inscripción que cuenta el hundimiento de la iglesia y su posterior reconstrucción

Otra intervención se producirá no mucho después. En 1508 se cayó el templo, aunque no sabemos muy bien el alcance de tal destrucción, que afectaría al menos a la torre y quizá al último tramo de las naves. El testimonio de este derrumbamiento y posterior reconstrucción está atestigüado por sendas inscripciones ubicadas en el interior de la escalera de caracol, ambas hechas en letra minúscula gótica. Una de ellas está escrita en un sillar, con someras incisiones, y a lo largo de ocho renglones recoge el siguiente texto:

esta yglesya se cayo dia de la con(n)versyon  
de san pablo martes año de myll  
e quenyentos e viii años e deribose  
la maestre cristobal e fyçose la  
dicha año de quenyentos e diez

años e fiçola matienzo su crey  
ado quel ese año morio escryby  
olo juan de albaro clerygo.

Algunas de las letras son difíciles de leer, sobre todo porque los trazos han sido repasados con lapicero, con los problemas de distorsión que esto suele generar. Aun así la interpretación del texto no parece dejar lugar a dudas, contando que el templo se cayó el día de la Conversión de San Pablo (25 de enero), martes, del año 1508, y que seguramente los restos que quedaron maltrechos hubieron de derribarse, lo que llevaría a cabo el maestro Cristóbal. Posteriormente sería encargado de rehacerla un criado suyo, Matienzo —apellido de origen cántabro, de donde proceden en la época numerosos canteros—, quien murió ese año de 1510. De todos estos acontecimientos dio fe el clérigo Juan de Álvaro.

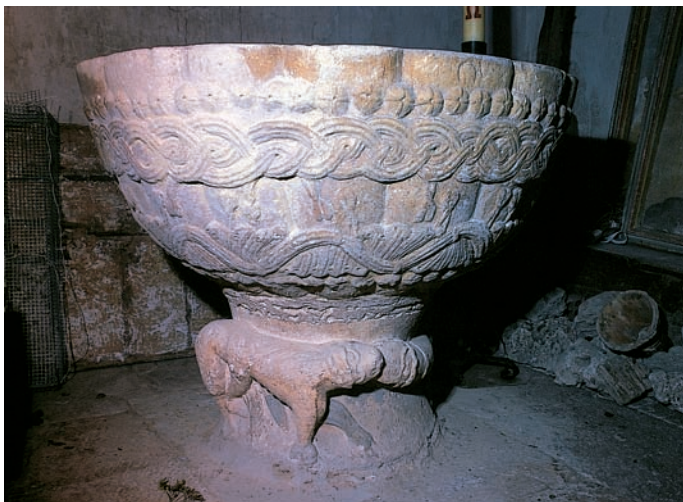
*Pila bautismal*

Al margen de la arquitectura, cabe destacar la pila bautismal, una magnífica pieza tallada en piedra caliza blanca, en forma de copa, con una altura total de 103 cm y un diámetro de 133 cm. El vaso es semiesférico, avenerado en el interior y gallonado al exterior, aunque sobre los gallones se dispone una compleja decoración compuesta, de arriba abajo, por una cenefa de botones, una lacería, una serie de motivos en aspa que se unen con la lacería superior o con el motivo inferior, compuesto por un tallo sinuoso flanqueado por palmetas con labor de trépano, rematando finalmente con otra serie de botones. El pie cilíndrico está envuelto por un león y una serpiente, cuyas bocas se traban en lucha; sobre la mitad del cuerpo del ofidio aparece una figura humana que parece clavar una lanza en el cuerpo del reptil.

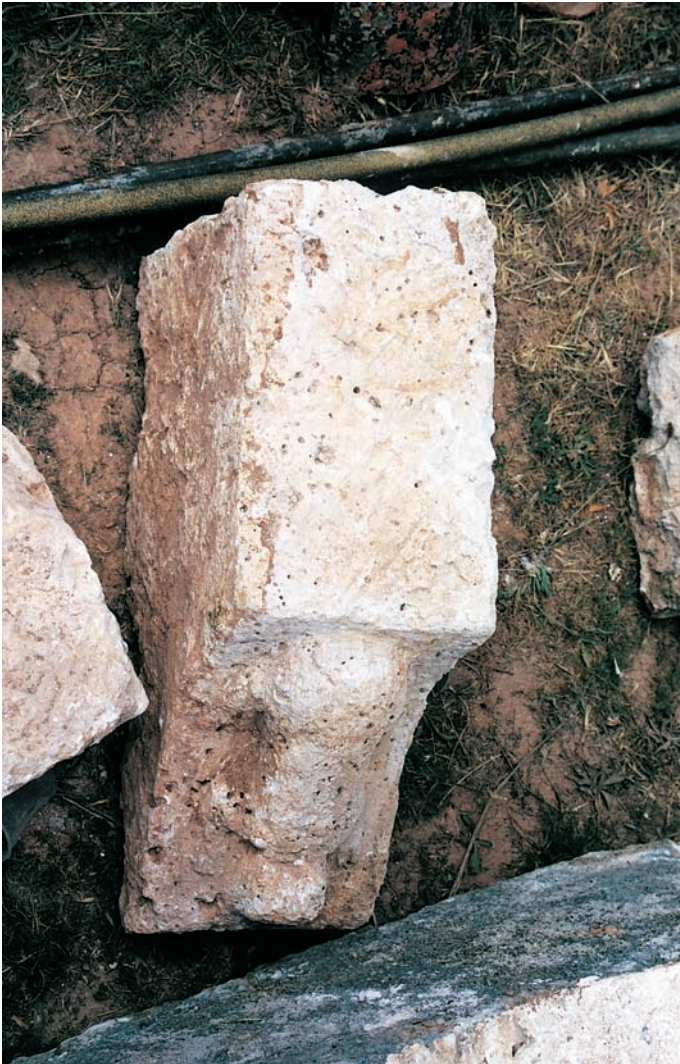
*Canecillo recuperado*

SE ENCUENTRA ESTA PEQUEÑA ERMITA sobre un leve altozano, más o menos a un km al sur de Villegas. Es un edificio levantado hacia el siglo XVIII, en sillaría, compuesto por cabecera cuadrada y una nave, con una pequeña sacristía. Para su construcción se emplearon diversos elementos románicos, localizados al realizar unas recientes obras de restauración y que se disponían sobre todo en la parte superior de los muros, quedando su parte lisa hacia la fachada y la decorada oculta. Entre ellos se han identificado algunas dovelas aboceladas, fustes de semicolunas y una serie de canecillos, decorados con diversos motivos, entre los que se cuentan rollos, un cuadrúpedo o una cabeza de bóvido y otra humana, todo ello sumamente tosco.

Algunas de las piedras han sido extraídas de los muros y se exponen en el interior de la ermita, pero otras se han dejado en la disposición en que se encontraron.
