HERRERÍAS

CABANZÓN

Ermita de La Magdalena

Ermita de San Pedro de Otero

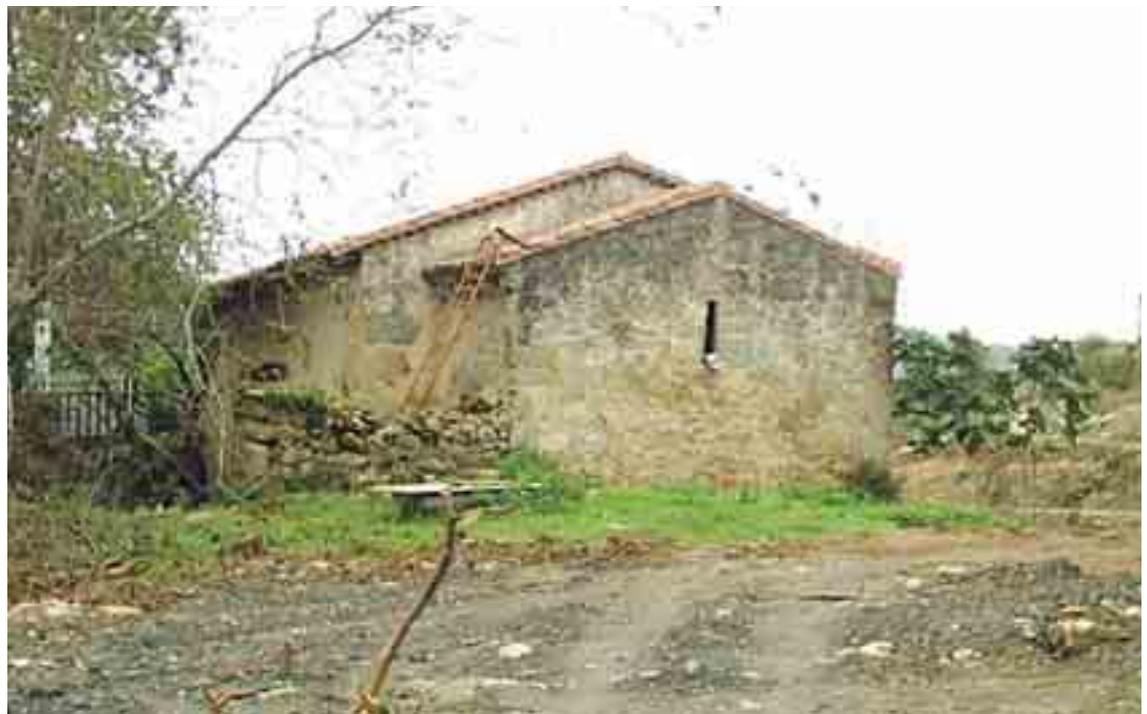
Vista de la cabecera desde el Este

ESTA ANTIGUA ERMITA, actualmente reducida a pesebre, es un templo de una única nave de planta rectangular, orientada de Oeste a Este, cubierta por tejado a dos aguas, a la que se adosa una cabecera de planta casi

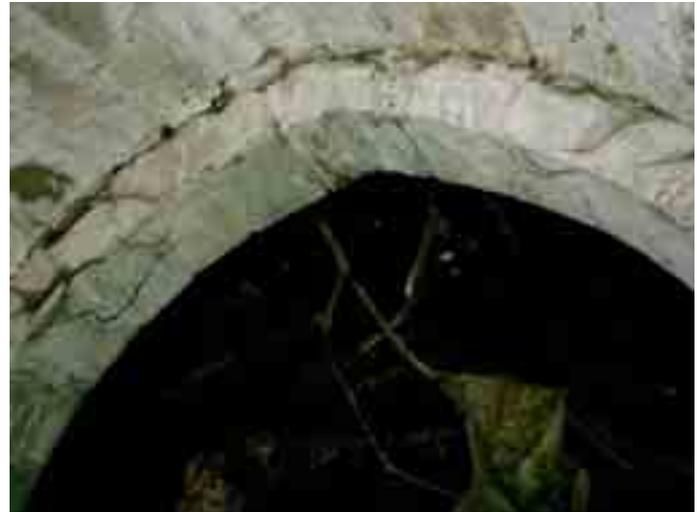
Cañón y arco toral ojivales

cuadrada, cubierta por bóveda de cañón ojival. La unión entre ambos espacios, está marcada por un arco toral apuntado y doblado, que descarga sobre pilares de fuste rectangular, con cimacio de sección trapezoidal a modo de

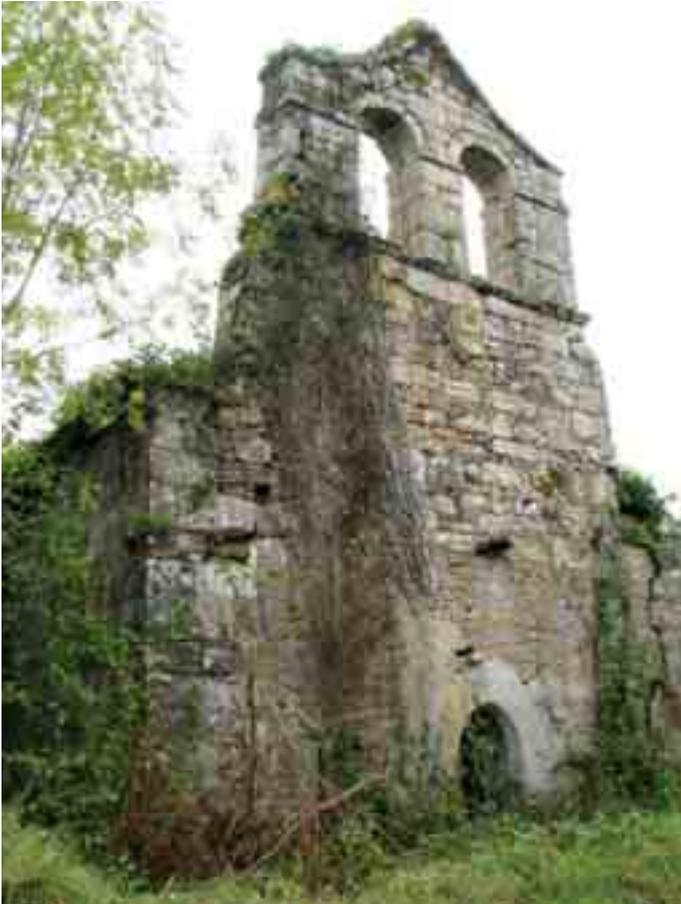
Hastial occidental de la ermita

LA ERMITA DE SAN PEDRO DE OTERO fue objeto de venta por el Obispado de Santander en el año 1916 a particulares. De ello se ha devenido un proceso de arruinamiento que ha llegado hasta su situación actual, en que perduran las paredes y alguna de las cubiertas abovedadas, pero con su techo hundido y la nave y demás espacios interiores repletos de la vegetación crecida en su interior. Constaba de una única nave de planta rectangular, separada del ábside por una arco toral doblado de sección ojival; éste tenía planta cuadrada cubierta por bóveda de crucería. Por los ángulos noroeste y sureste de la cabecera se le adosan estribos oblicuos, quizás añadidos en época posterior a los restos más antiguos de su fábrica. También se adosan contrafuertes por el norte y sur de las jambas del arco triunfal. Por el norte de la nave, se le adosa una capilla de planta cuadrada que estuvo cubierta con bóveda de crucería. Contaba con dos accesos principales, uno centrado en el hastial occidental rematado con forma de arco ojival y un segundo, abierto en el muro meridional, proba-

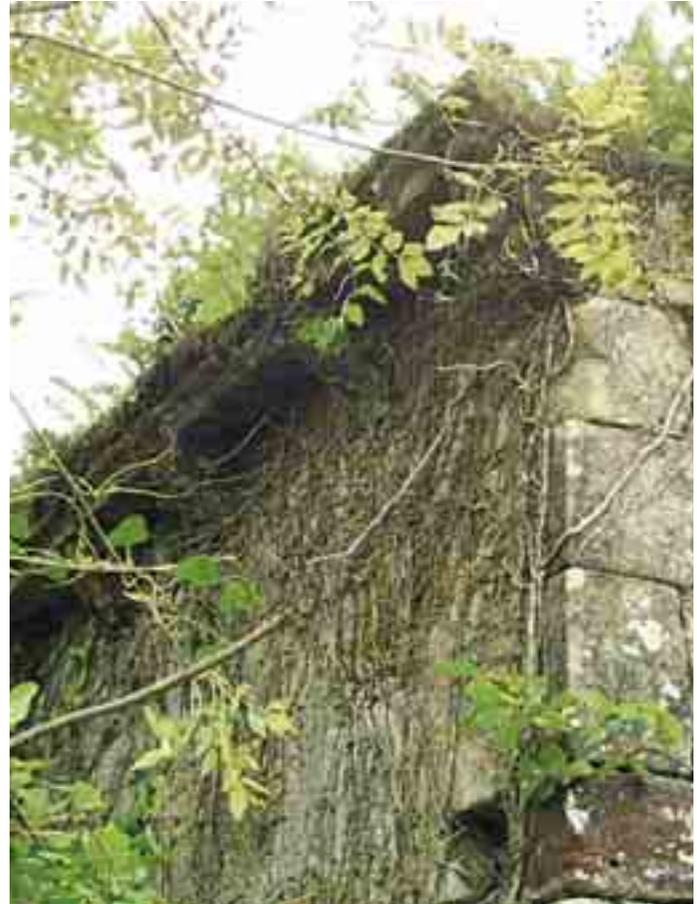
Vista del muro norte con canecillos

En la ruina actual de la fábrica se conservan cinco de los canecillos decorados de la cornisa del muro septentrional, la puerta centrada de la fachada occidental y la espadaña de doble tronera, mientras el vano de entrada del arco meridional, que debió ser ojival, ha sido saqueado casi por completo, hasta quedar irreconocible. Completa la apariencia habitual de la ruina el denso entramado de zarzas y vegetación que recubre los muros, rellena la nave y alrededores del templo (CAMPUZANO RUIZ, E., 1985).

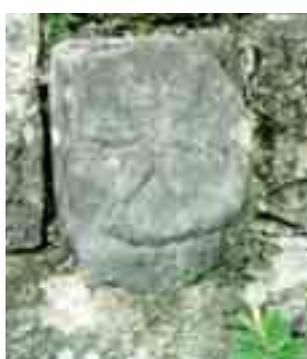
Pieza insertada en la cerca

1°. Canecillo con forma de caveto, decorado con una rosácea hexapétala en relieve, ligeramente desgastada.

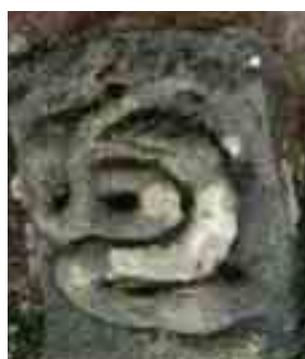
Canecillo insertado en la cerca

3°. Sobre el anterior se dispone un segundo canecillo, colocado como el nº 1 boca arriba, también con sección de caveto de cuyo fondo cóncavo surge en relieve la figura de dos serpientes de cuerpos de tamaño diferenciado; la más grande y cercana al reborde exterior del canecillo ondea su cuerpo y aparenta ser devorada desde la cola por una serpiente o culebra de mayor tamaño que retuerce su cuerpo más diminuto con su boca abierta en actitud de devorar a la culebra anterior.

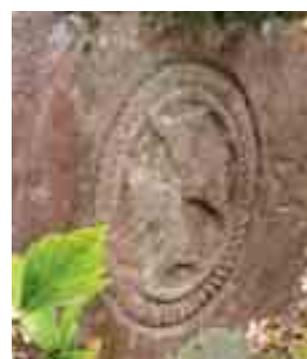
Sillar insertado en la cerca

2°. Sillar de arenisca rojiza, decorada con una cruz patada en relieve, inscrita en un campo circular delimitado por una circunferencia formada por sogueado, posiblemente proveniente de la jamba de una puerta, verosíblemente la meridional.
