PEÑARRUBIA

LA HERMIDA

Iglesia de San Pelayo

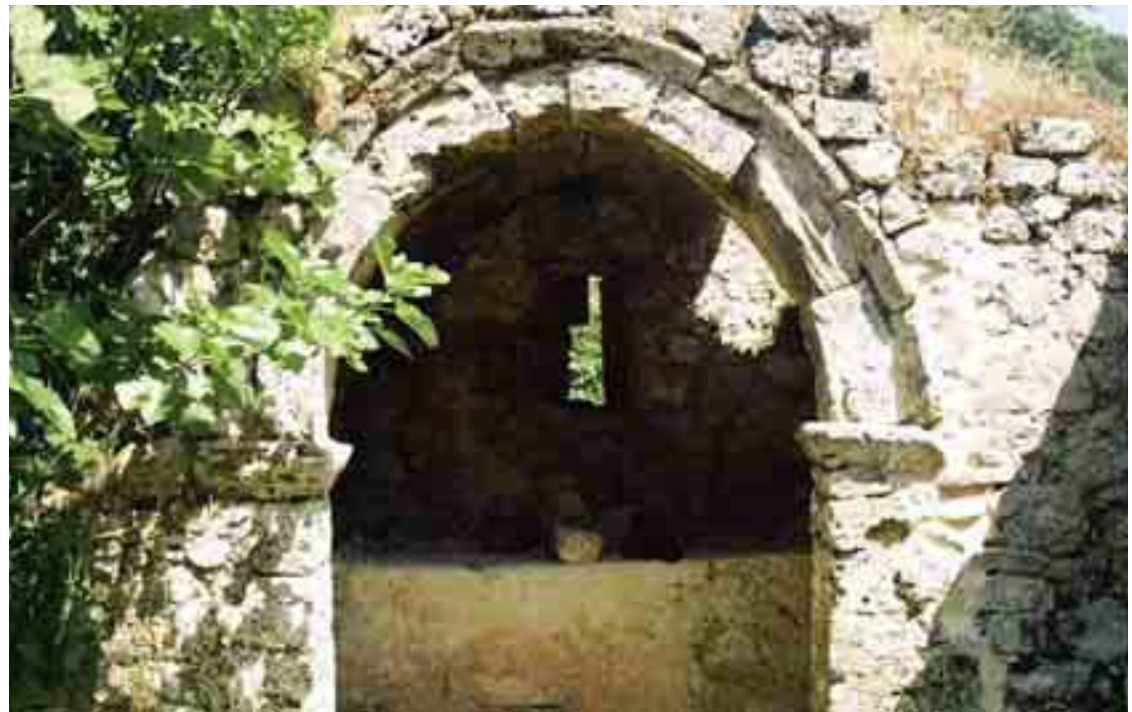
Panorama del ábside y arco toral

a Este. Se le adosa una cabecera de planta prácticamente cuadrada, cubierta con bóveda de cañón ojival. El arco triunfal es también ojival, doblado mediante moldura de

caveto, que arranca a partir de cimacios —a guisa de capiteles— de sección trapezoidal. Al fondo, una mesa de altar corrido ocupa la anchura total del ábside; sobre ella se abre algo desplazada al sur, la ventana absidal, estrecha saetera más amplia por la base, que provoca su apariencia de estrecho triángulo. Presenta dos credencias, respectivamente, en los muros norte y sur de la cabecera. En el alzado conservado del hastial occidental se rasga una ventanilla en forma de saetera, centrada en el paño.

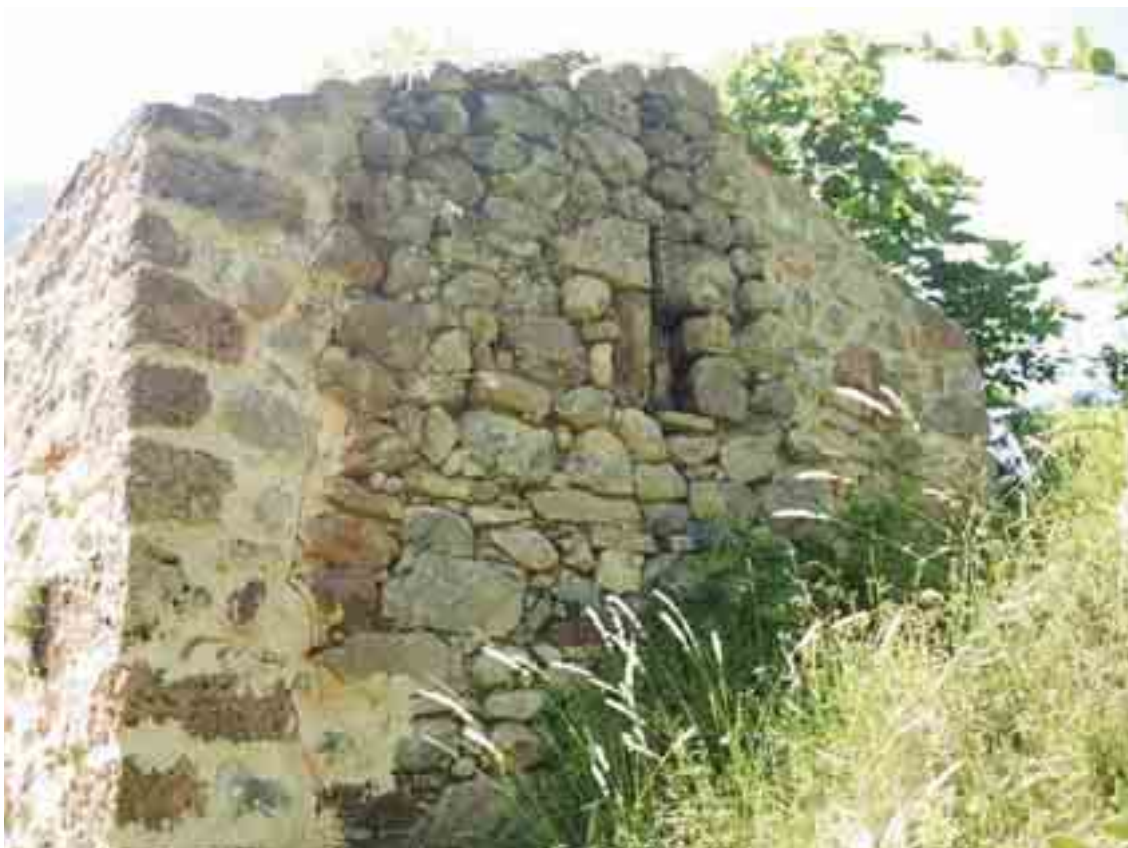
Vista de la cabecera desde el Sur

EL TEMPLO CONSTA DE UNA NAVE de planta rectangular, que debió de estar cubierta con un tejado sobre cimbras y armadura de madera, orientada de Oeste

Fueron sus ruinas consolidadas en el año 2001 con la intervención del Gabinete Arqueológico G.A.E.M, momento del que datan la planta y su apariencia actual como ruina consolidada, que ha dejado directamente expuesto a los agentes meteorológicos el cascarón del cañón. La apariencia actual de la bóveda, agrietada longitudinalmente, y en sus esquinas, por las raíces de una higuera que crece sobre ella y ha provocado el hundimiento parcial de la bóveda en su ángulo sureste; ello revela la insuficiencia del planteamiento y pone de manifiesto los interrogantes de futuro en la conservación de los restos de la iglesia.
