HORTIZUELA

Restos de la antigua iglesia parroquial

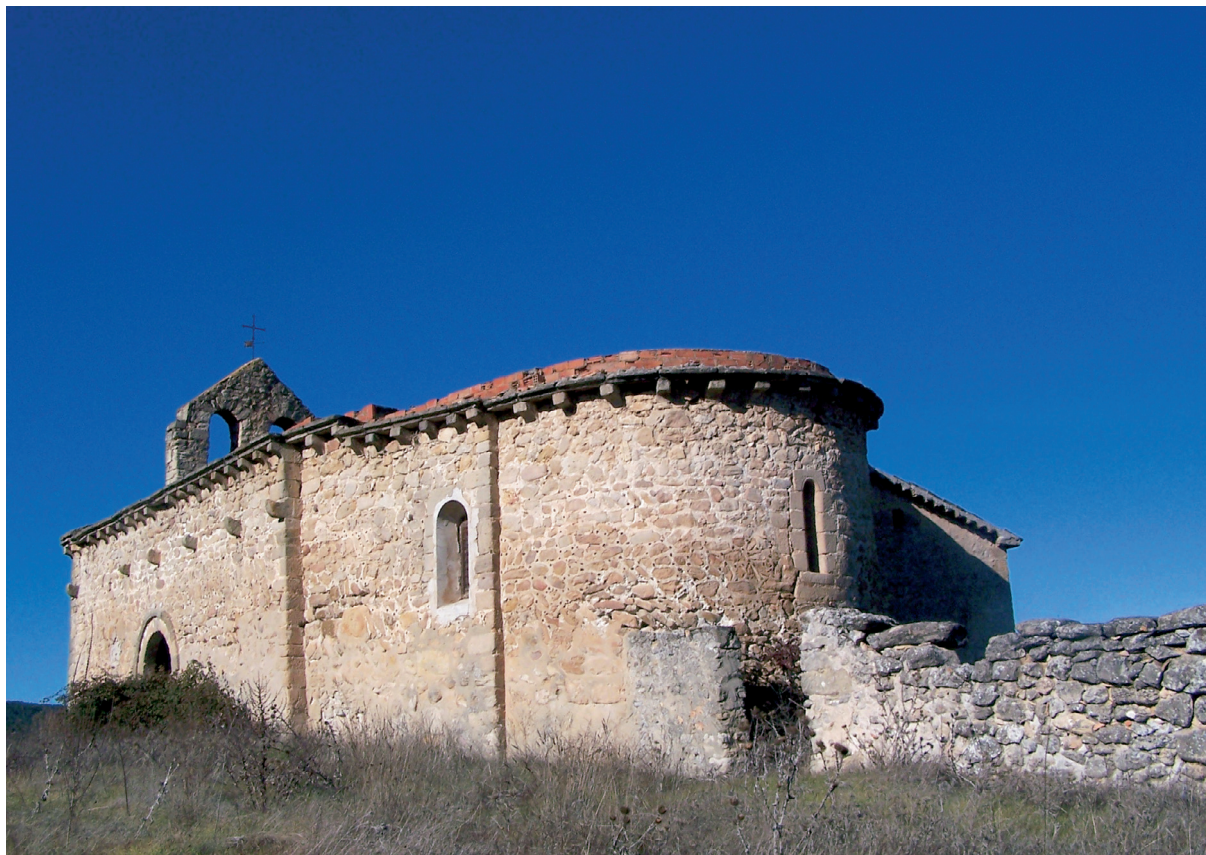
Exterior

Orientada al Este, destaca por carecer actualmente de cubierta. El vuelo de los aleros queda resuelto con una cornisa de piedra apoyada en canecillos anacelados cóncavos con frente rectangular. Posee una bella espadaña a los pies, estructurada en un solo cuerpo y con un leve escalonamiento, que queda rematada en la parte superior por una estructura triangular. Con una ventana aspillera en el centro del muro, en la parte superior presenta dos troneras de medio punto donde alojar las campanas.

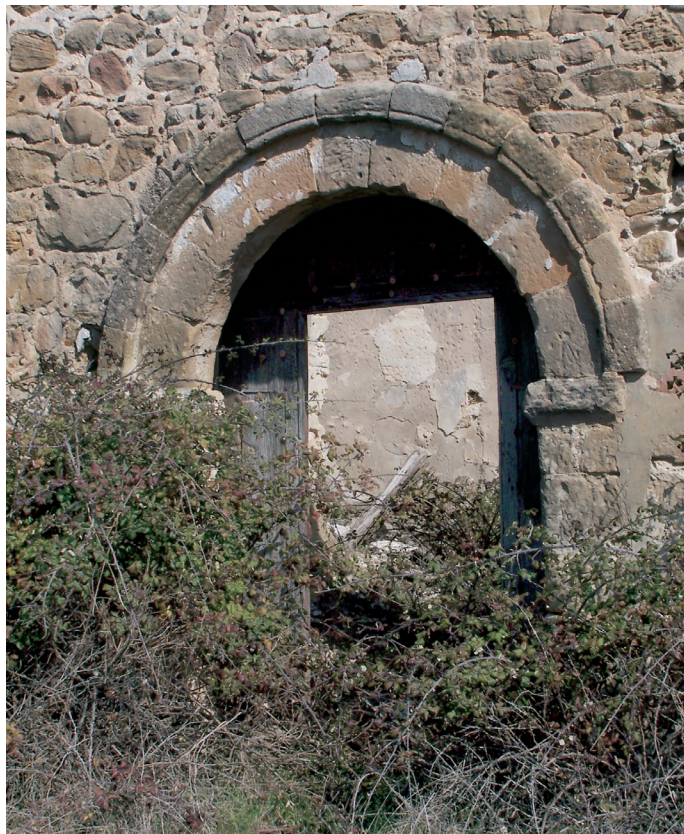
Portada

En la actualidad, la portada queda escondida entre zarzales que impiden, o mejor dicho, dificultan el paso al interior del templo. Abierta en el muro meridional, queda resuelta con un simple arco de medio punto adovelado y

recercado con una moldura sencilla, apoyada a través de una fina moldura en jambas lisas de sillar. Sobre ella, y a lo largo de todo el muro meridional, destacan seis ménsulas que debieron de soportar un pórtico sencillo, en opinión de Nieto Taberné. Ya en el muro del presbiterio destaca una ventana de medio punto. En el ábside llama la atención una ventana aspillerada con recercado de sillar.
