CHILLUENTES

Iglesia de San Vicente Mártir

Torre

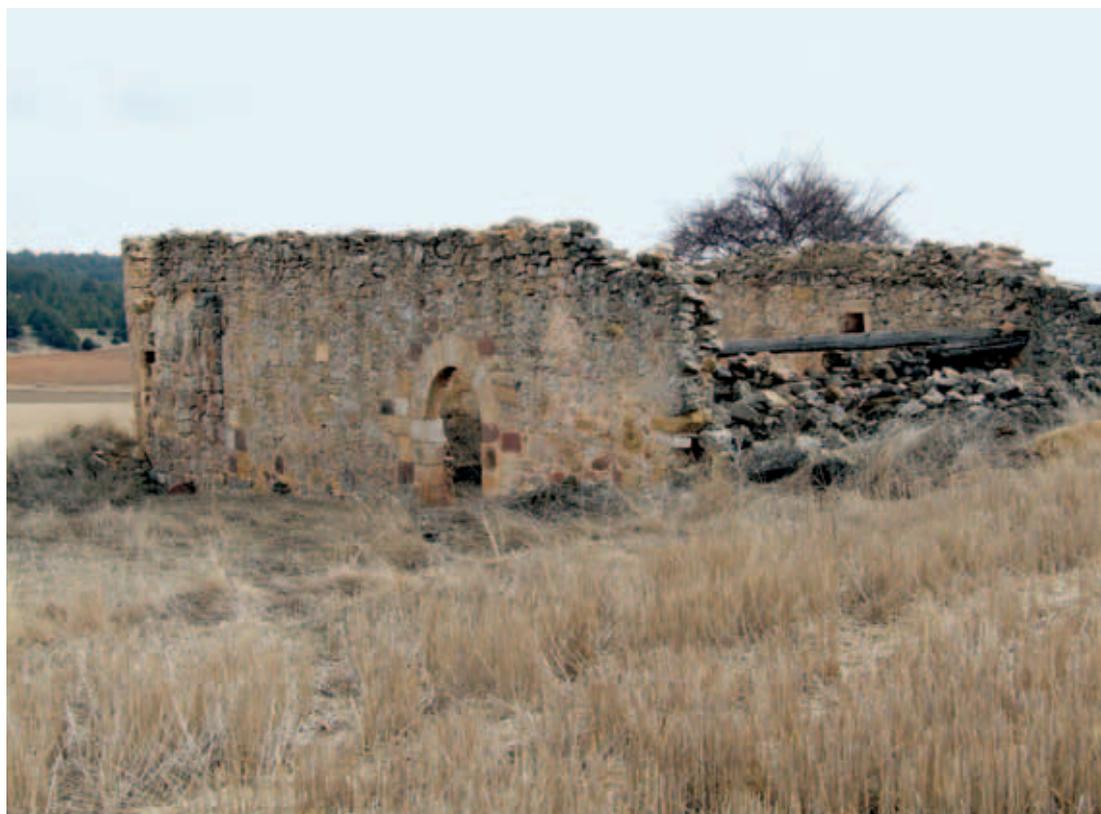
Vista del muro norte

Al interior se accede mediante una puerta en el muro norte, bien formada con sillares de gran espesor. Es de medio punto, y en algunos de sus sillares podemos obser-

var las marcas de cantero. Ya en el interior vemos el trazado de una iglesia muy sencilla y rural, del estilo románico acorde con las necesidades de estas pequeñas poblaciones. Llama la atención el banco corrido que se adosa a lo largo de todo el testero y del ábside, y dos típicas ventanas muy pequeñas que daban luz al interior de estas ermitas, tanto en el muro norte, como en el sur. De la pila bautismal no se ha encontrado resto alguno.

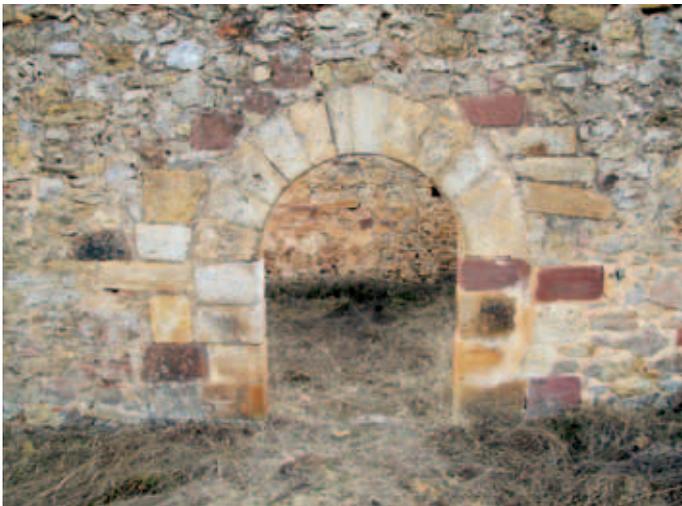
Portada

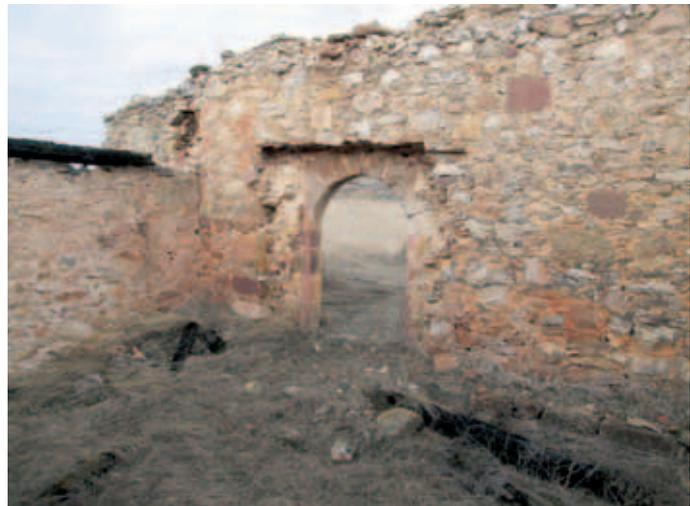
Portada desde el interior de la iglesia

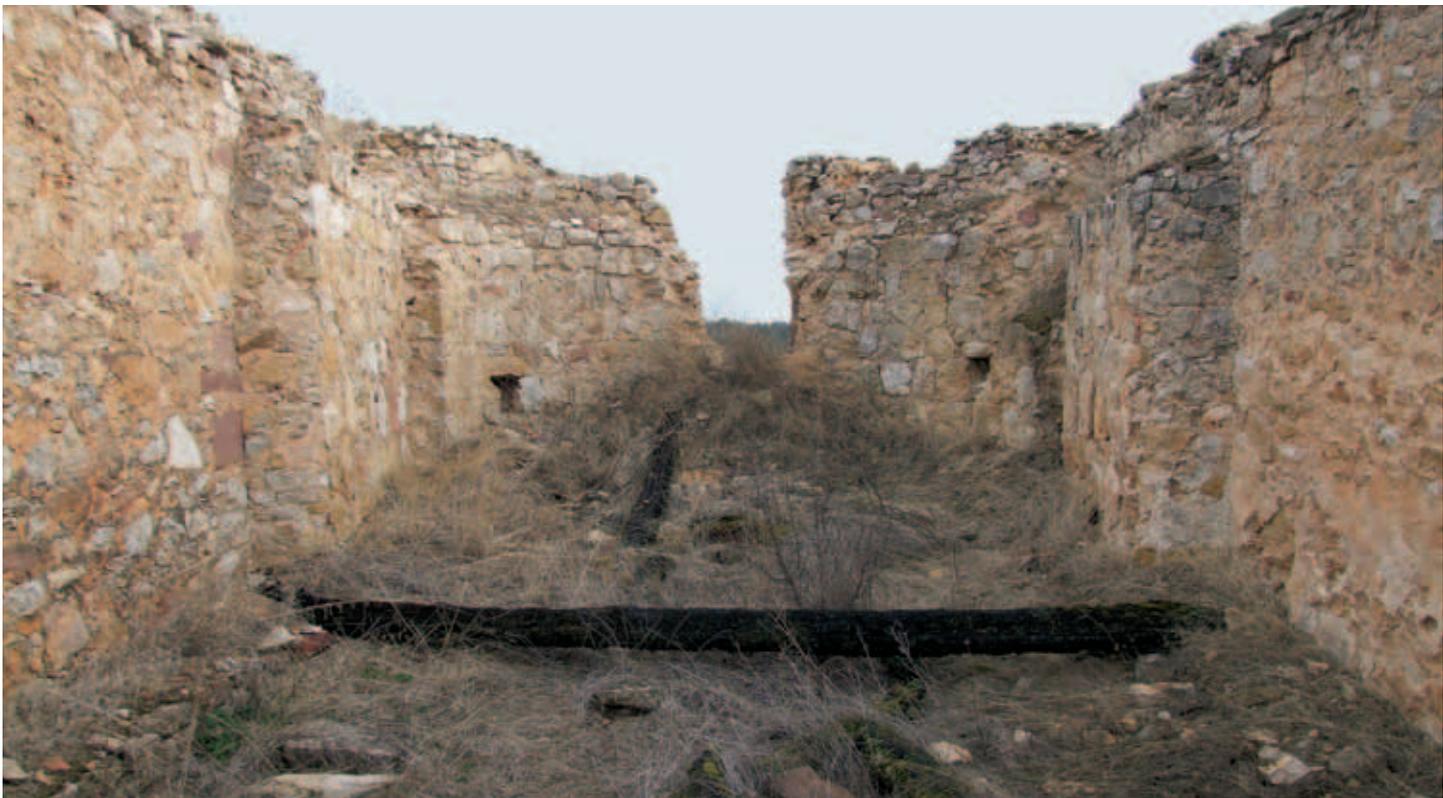
Vista de la cabecera desde los pies

daña, pero nada queda de ella, salvo restos de piedras por el suelo. La cabecera es de testero recto con ábside semi-circular, en cuyo centro vemos parte de lo que fue la ventana, con un arco de medio punto, según cita Herrera Casado en su viaje a Chilluentes.

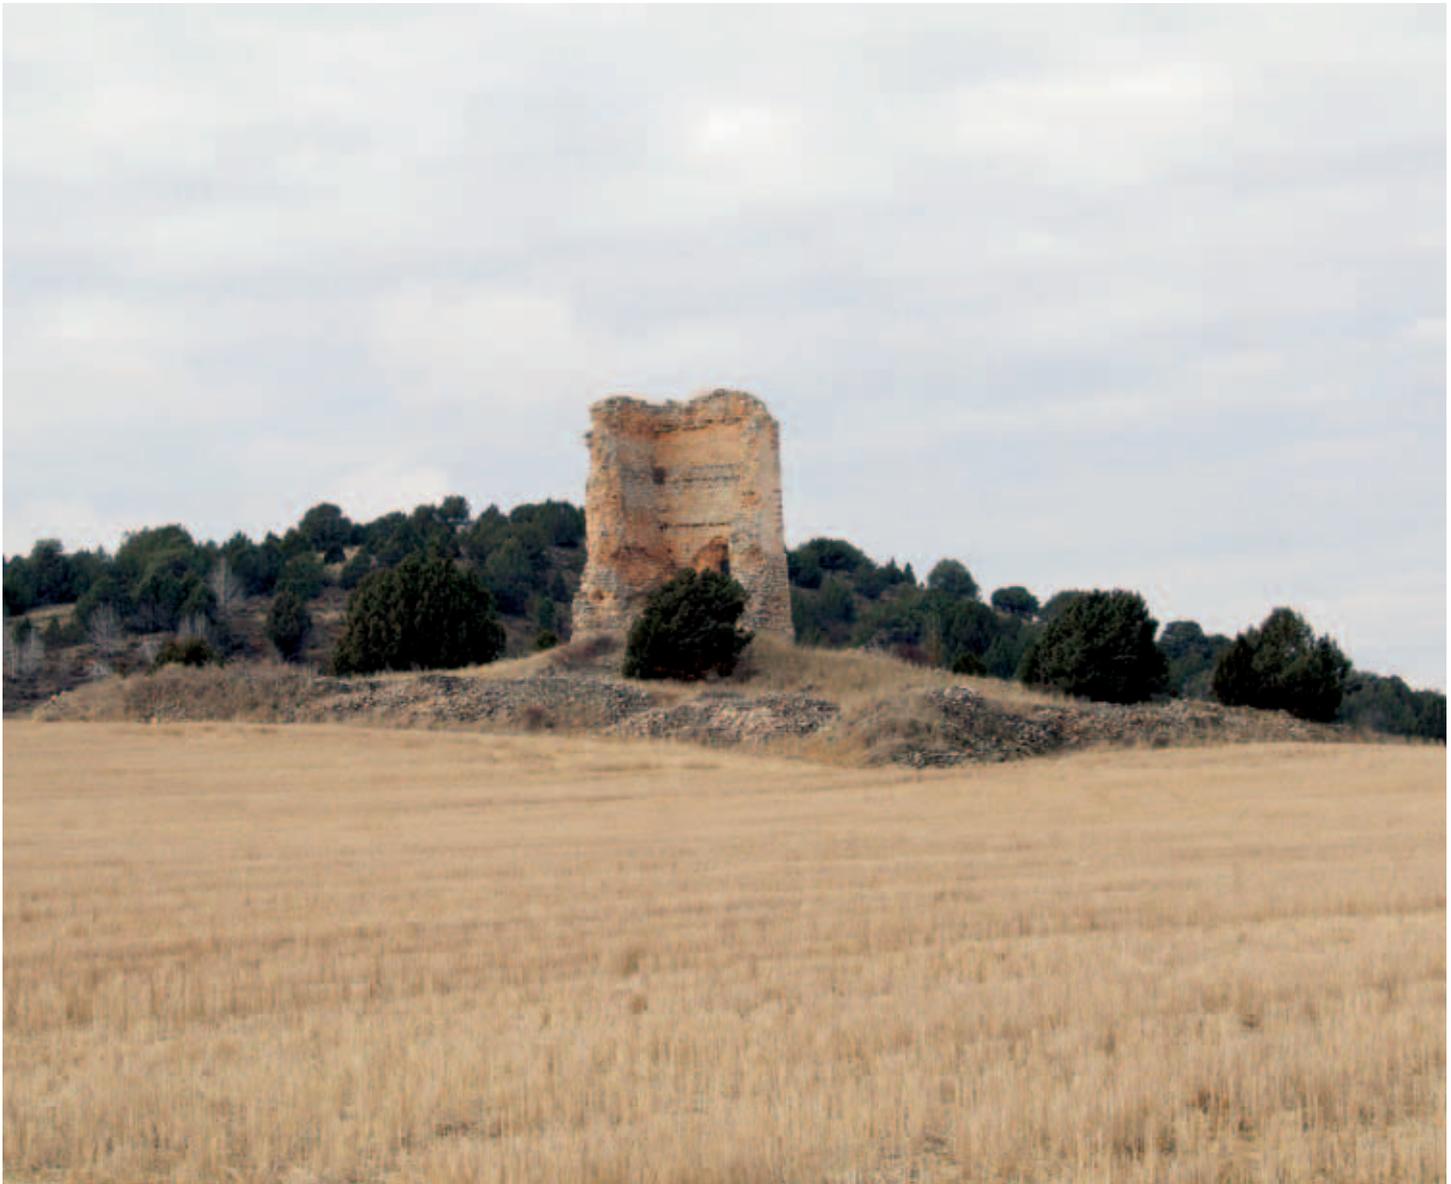
Vista de la torre

LA TORRE ACTUAL, parecida a la del municipio cercano de Establés, es también del siglo XII; cumplió en su momento una función defensiva y de vigilancia del territorio, alzándose sobre un pequeño promontorio. Es de base cuadrada, y sólo quedan dos de sus lados en pie: el norte y occidental.

Era una torre de gran altura que, según los huecos de las vigas, pudo tener hasta cinco pisos. Tiene muros de gran espesor, con un hueco en su lado norte, donde iría una ventana, y sillares bien definidos, sobre todo en las esquinas.

Se pueden diferenciar dos etapas en la construcción por el tipo de sillar utilizado desde el segundo piso.

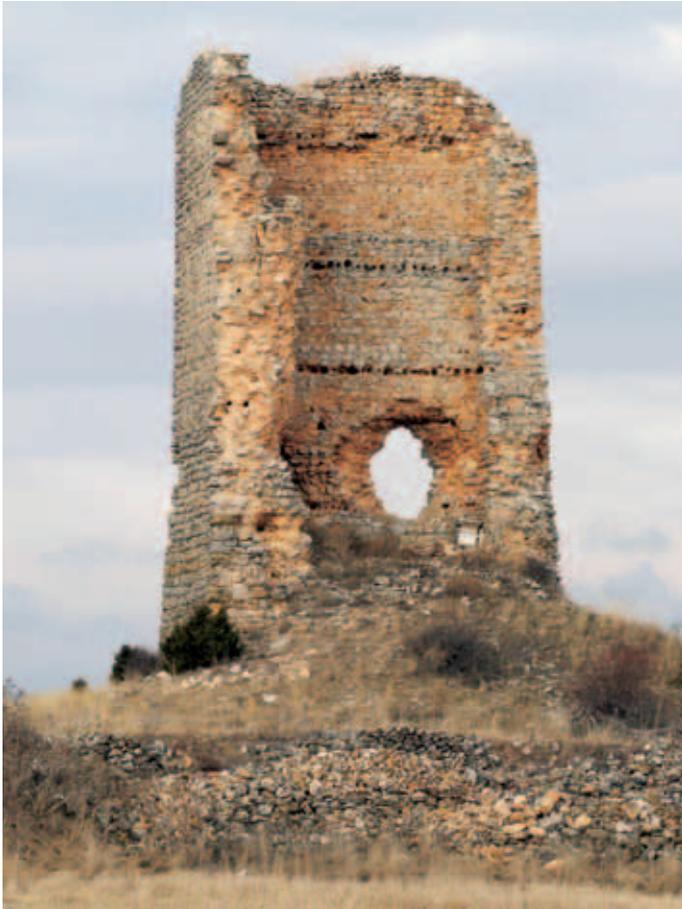
Vista de la torre

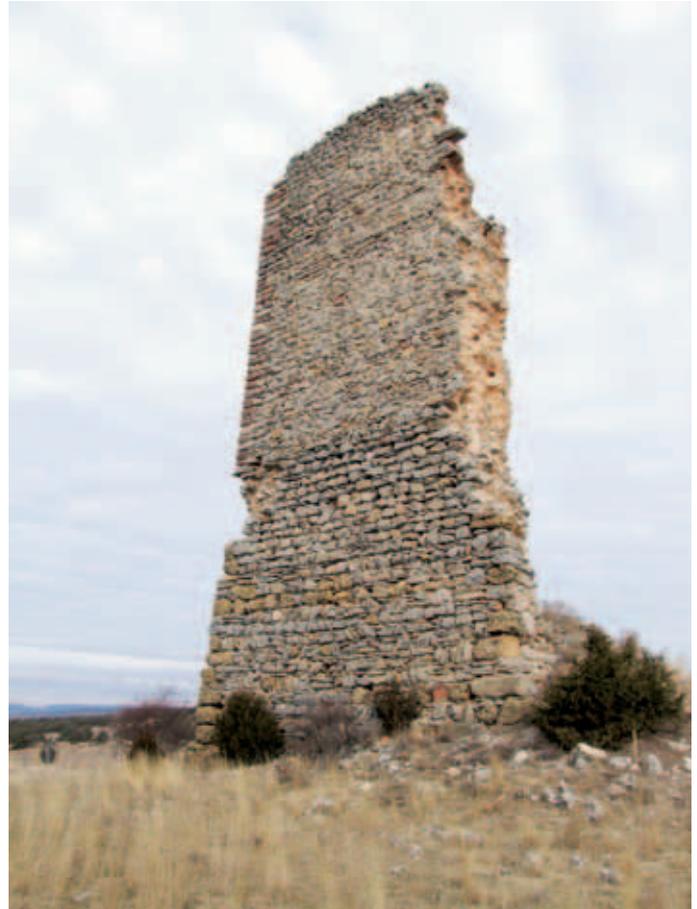
Otra vista de la torre
