SAÚCA

Iglesia de Nuestra Señora de la Asunción

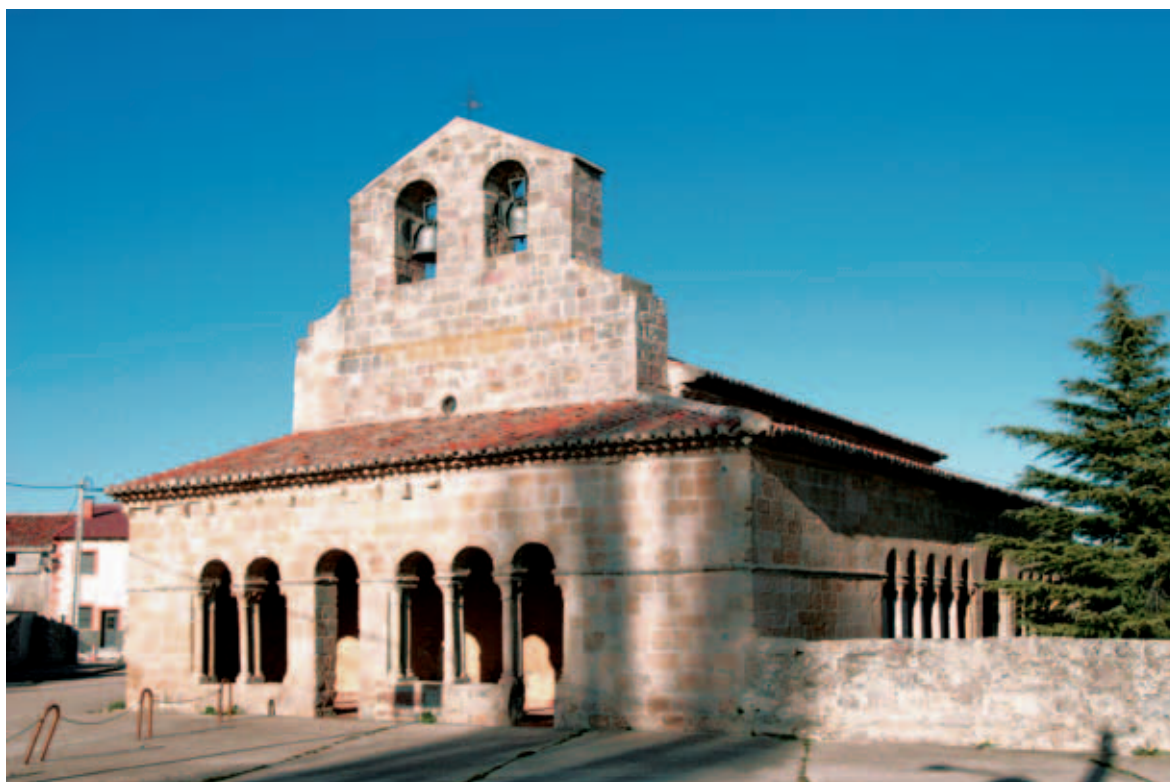
Vista exterior de la iglesia

Exteriormente se trata de un edificio de una sola nave, cabecera cuadrada, espadaña sobre el hastial occidental, sacristía adosada al Sur y un monumental pórtico que se extiende por los laterales meridional y occidental de la iglesia. Las naves y la cabecera están construidas con mampostería rejuntada con grandes cantidades de argamasa, mientras que la sacristía, el pórtico y la espadaña se levantan con sillería en su totalidad.

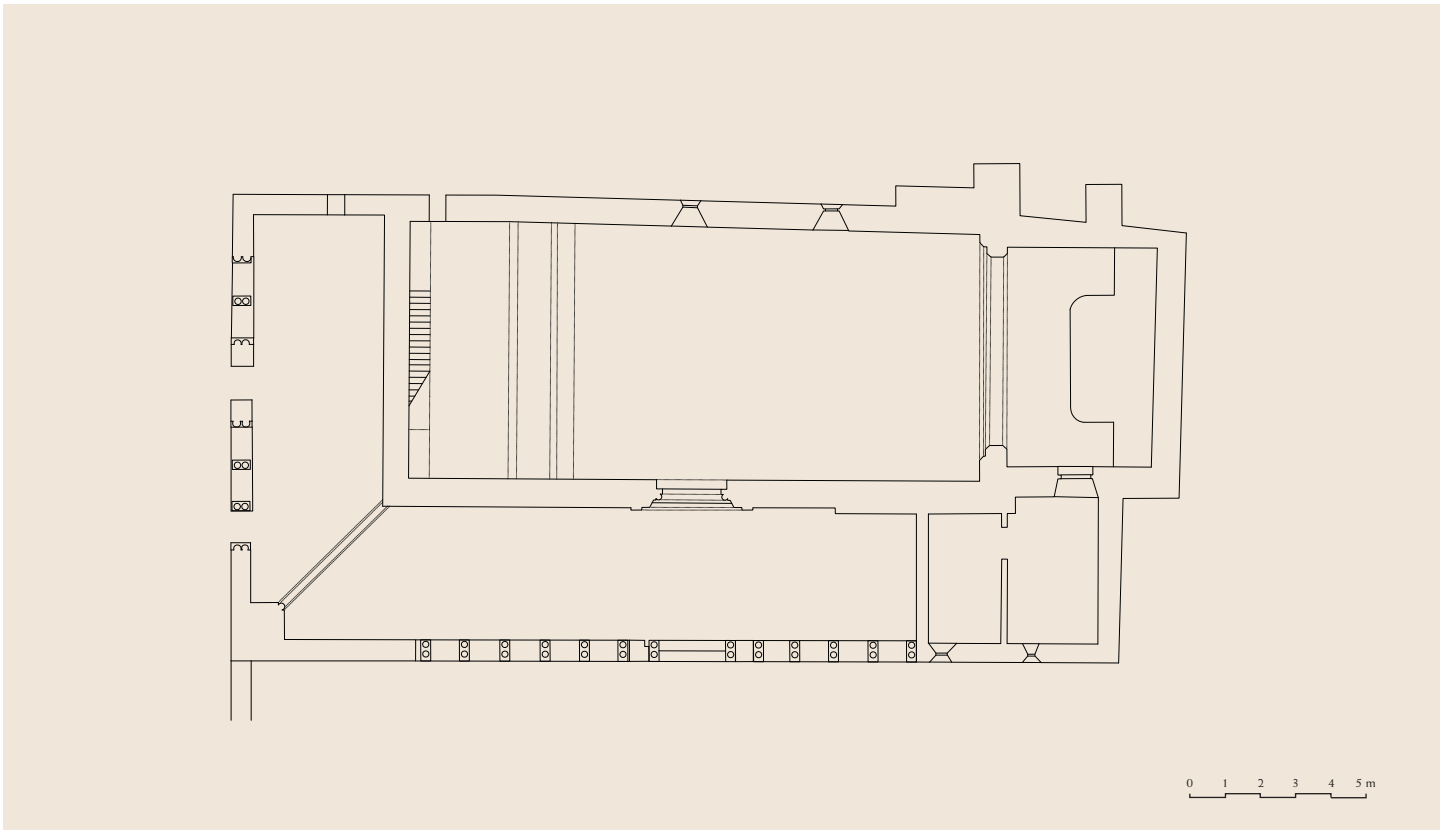
Planta

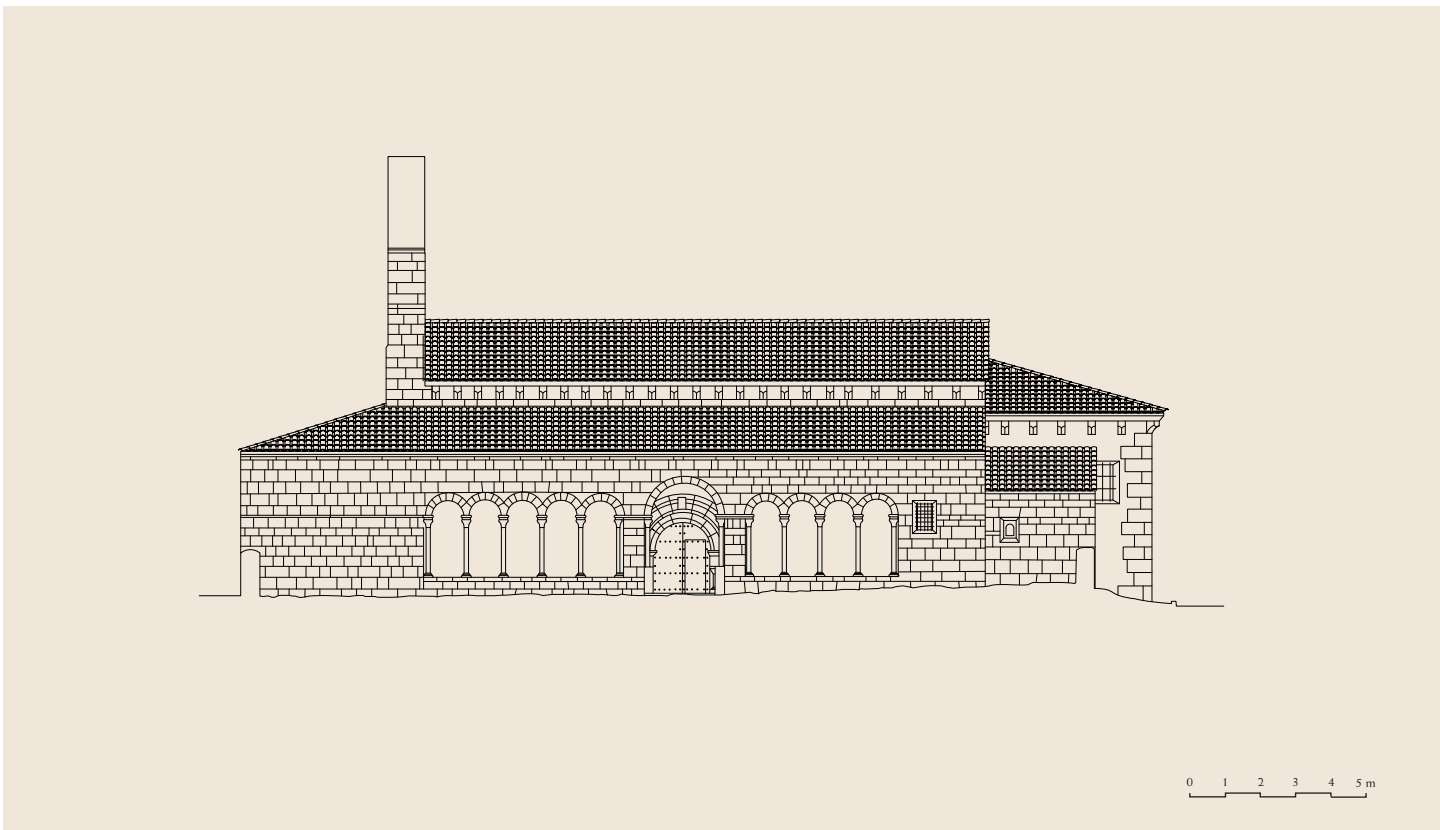
Alzado sur

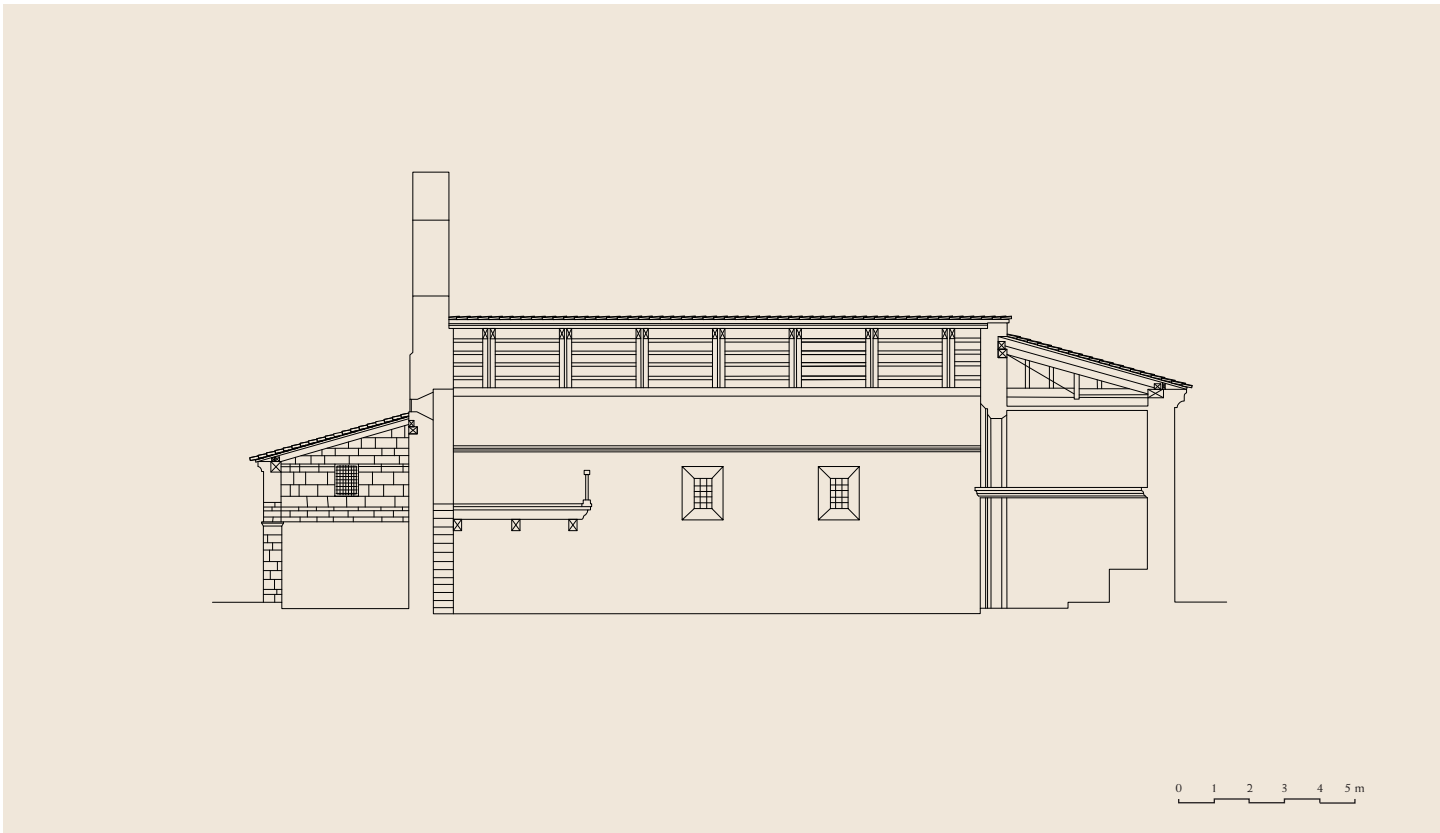
Sección longitudinal

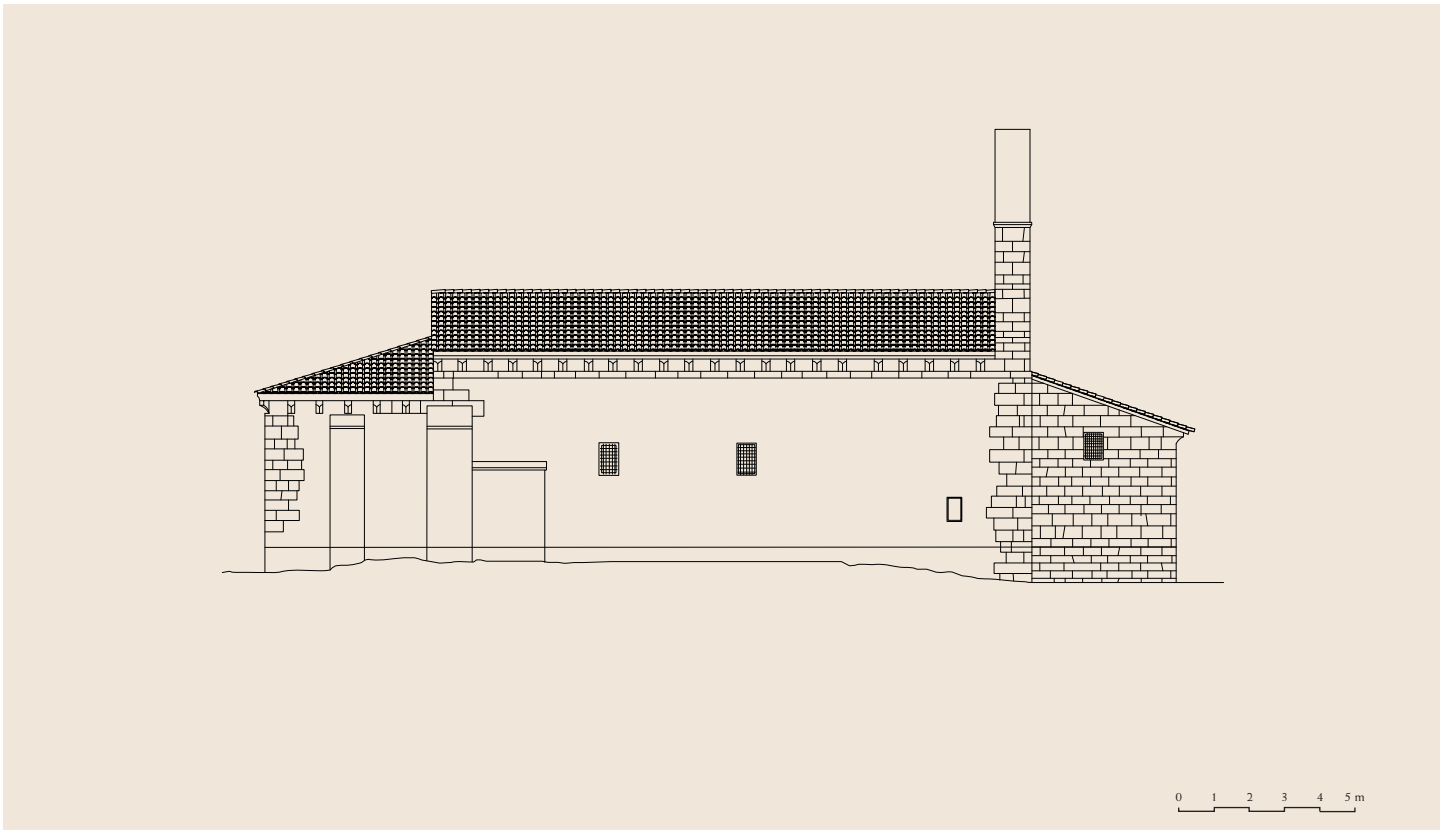
Alzado norte

La reconstruida cabecera tiene planta cuadrada, siguiendo quizás la primitiva traza románica, con una reaprovechada línea de cornisa abiselada sostenida por canchillos de proa de nave. Se ha elevado notablemente su altura y se ha construido un tejado con una caída a dos aguas. En el lado norte se añadieron dos contrafuertes prismáticos de sillería, quizá en el siglo XVI momento en el que se

realizan diferentes obras en la iglesia, como iremos viendo. Estas sujeciones delatan los problemas estructurales sufridos por esta parte del edificio, teniendo hoy en día todavía el muro norte un marcado desplome. En el lado sur se adosa la sacristía de la iglesia, de planta rectangular

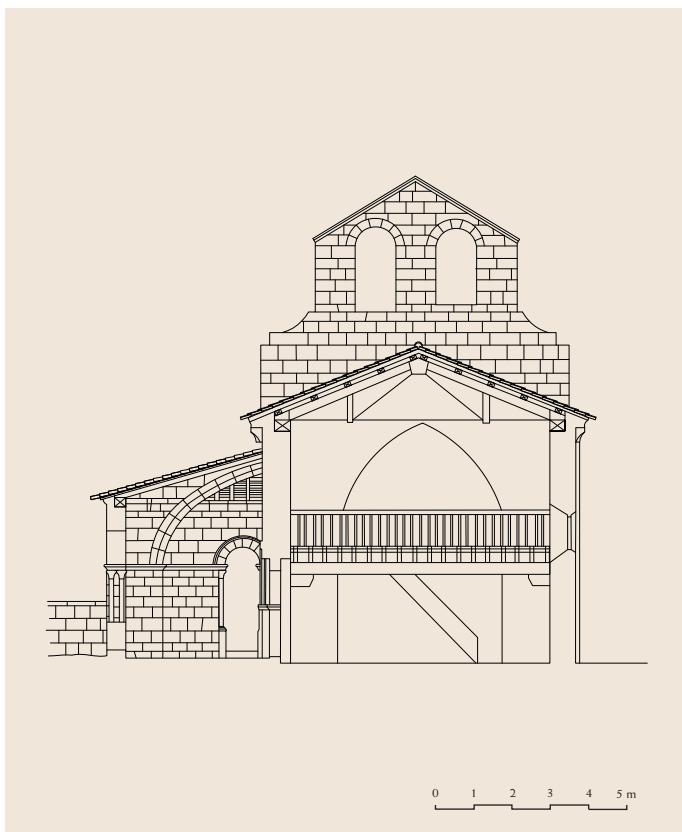
Sección transversal

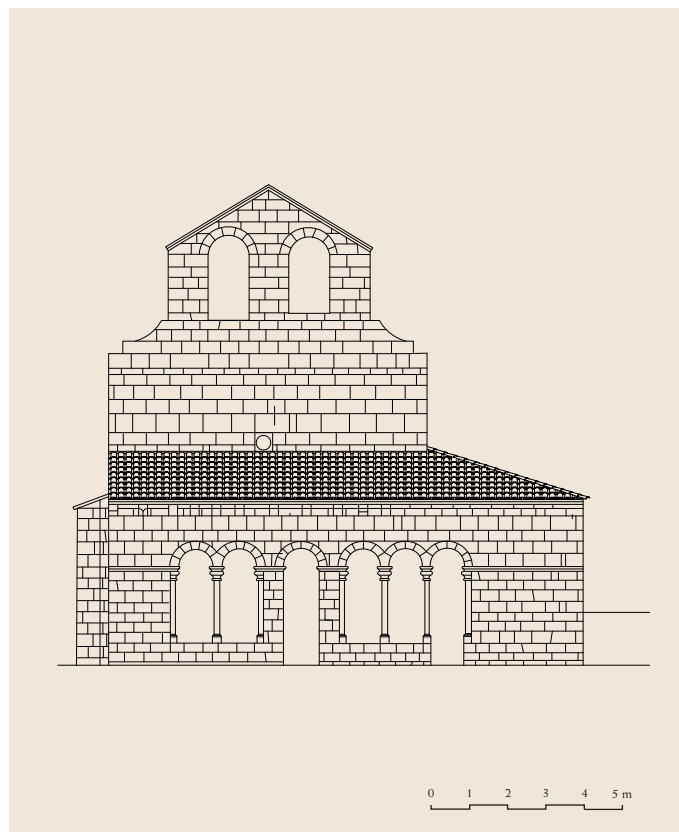
Alzado oeste

El muro occidental de la nave ha sido recreado para colocar sobre él una espadaña de un único cuerpo que alberga dos troneras de arco de medio punto y un sencillo remate a piñón. Quizá pudo realizarse durante los siglos XIV o XV, sobre los restos de otra anterior. Creemos también que el peso de esta espadaña ha provocado problemas de estabilidad en este muro, por lo que en el siglo XVI fue necesario apuntalarlo con un arco arbotante que parte desde la esquina suroccidental del pórtico hacia la misma esquina de la nave e intenta paliar estas deficiencias constructivas.

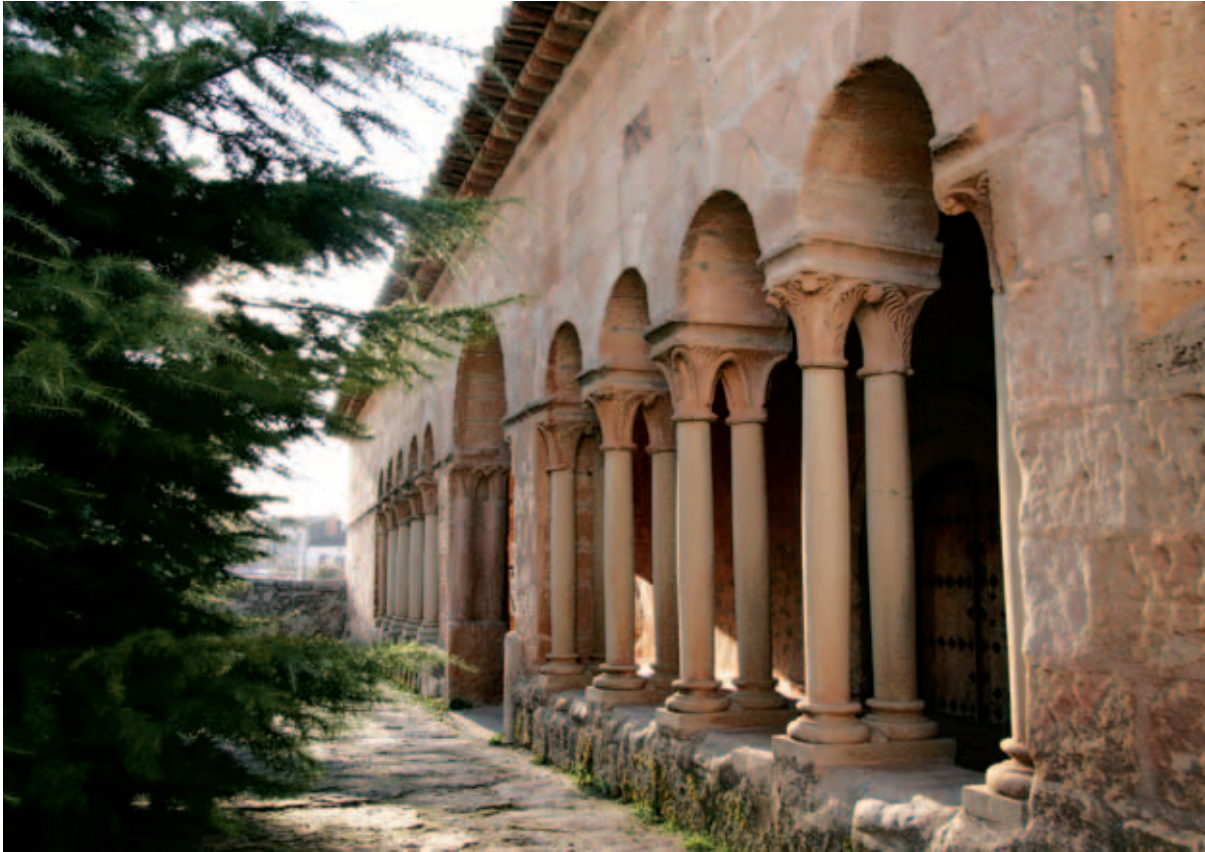
Galería porticada desde el lado sur

El pórtico es el elemento más interesante de todo el edificio. Se extiende por los costados sur y oeste de la nave, algo que se repite en Carabias, todavía en Guadalajara, o en las iglesias segovianas de Perorrubio y Orejana, por citar sólo algunos ejemplos. Describamos primero el lateral oeste: se compone de una pequeña entrada de arco de medio punto liso con dos arquerías a un lado y tres a otro. Dichos arcos tienen forma de medio punto y descansan sobre columnas pareadas de fustes monolíticos. La decoración de los capiteles que coronan dichas columnas es de tipo vegetal, con estilizadas hojas de acanto cuyas puntas forman pequeños cogollos que podemos relacionar con los talleres de la catedral de Sigüenza. Los cimacios

Tiene su entrada principal en el lado sur por un sencillo arco de medio punto que descansa en pares de columnas adosadas al muro y coronadas por capiteles de tema vegetal con sencillas hojas de acanto. La parte inferior de las columnas permanece oculta, y a un lado y otro de esta puerta se distribuyen las arquerías, concretamente cuatro hacia el Este y cinco hacia el Oeste. Todas tienen el mismo esquema, con arcos de medio punto que apoyan en pares de columnas y éstas a su vez sobre un pequeño pódium elevado unos 50 cm del suelo. La arquería occidental es la peor conservada, ya que a pesar de que mantiene las cestas originales románicas, los fustes y las basas de las columnas son de nueva factura.

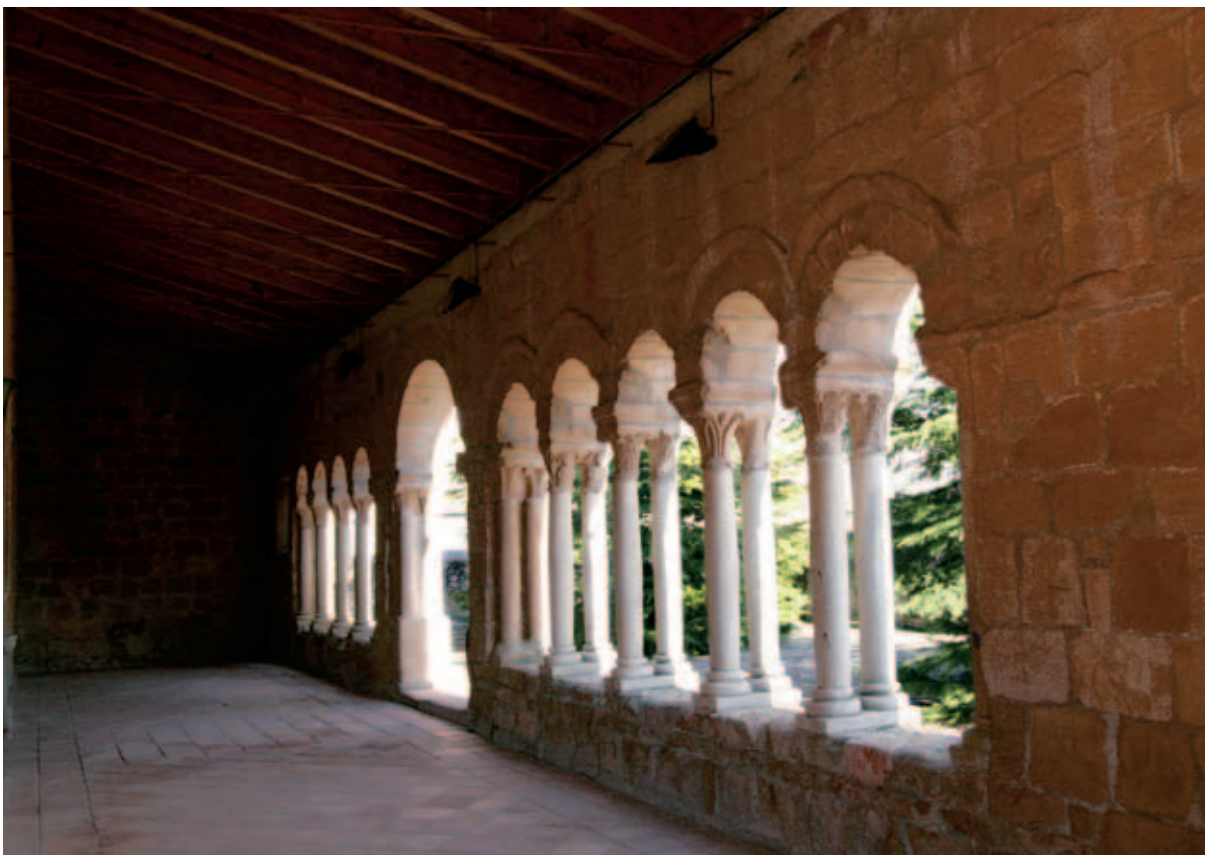
Interior del pórtico

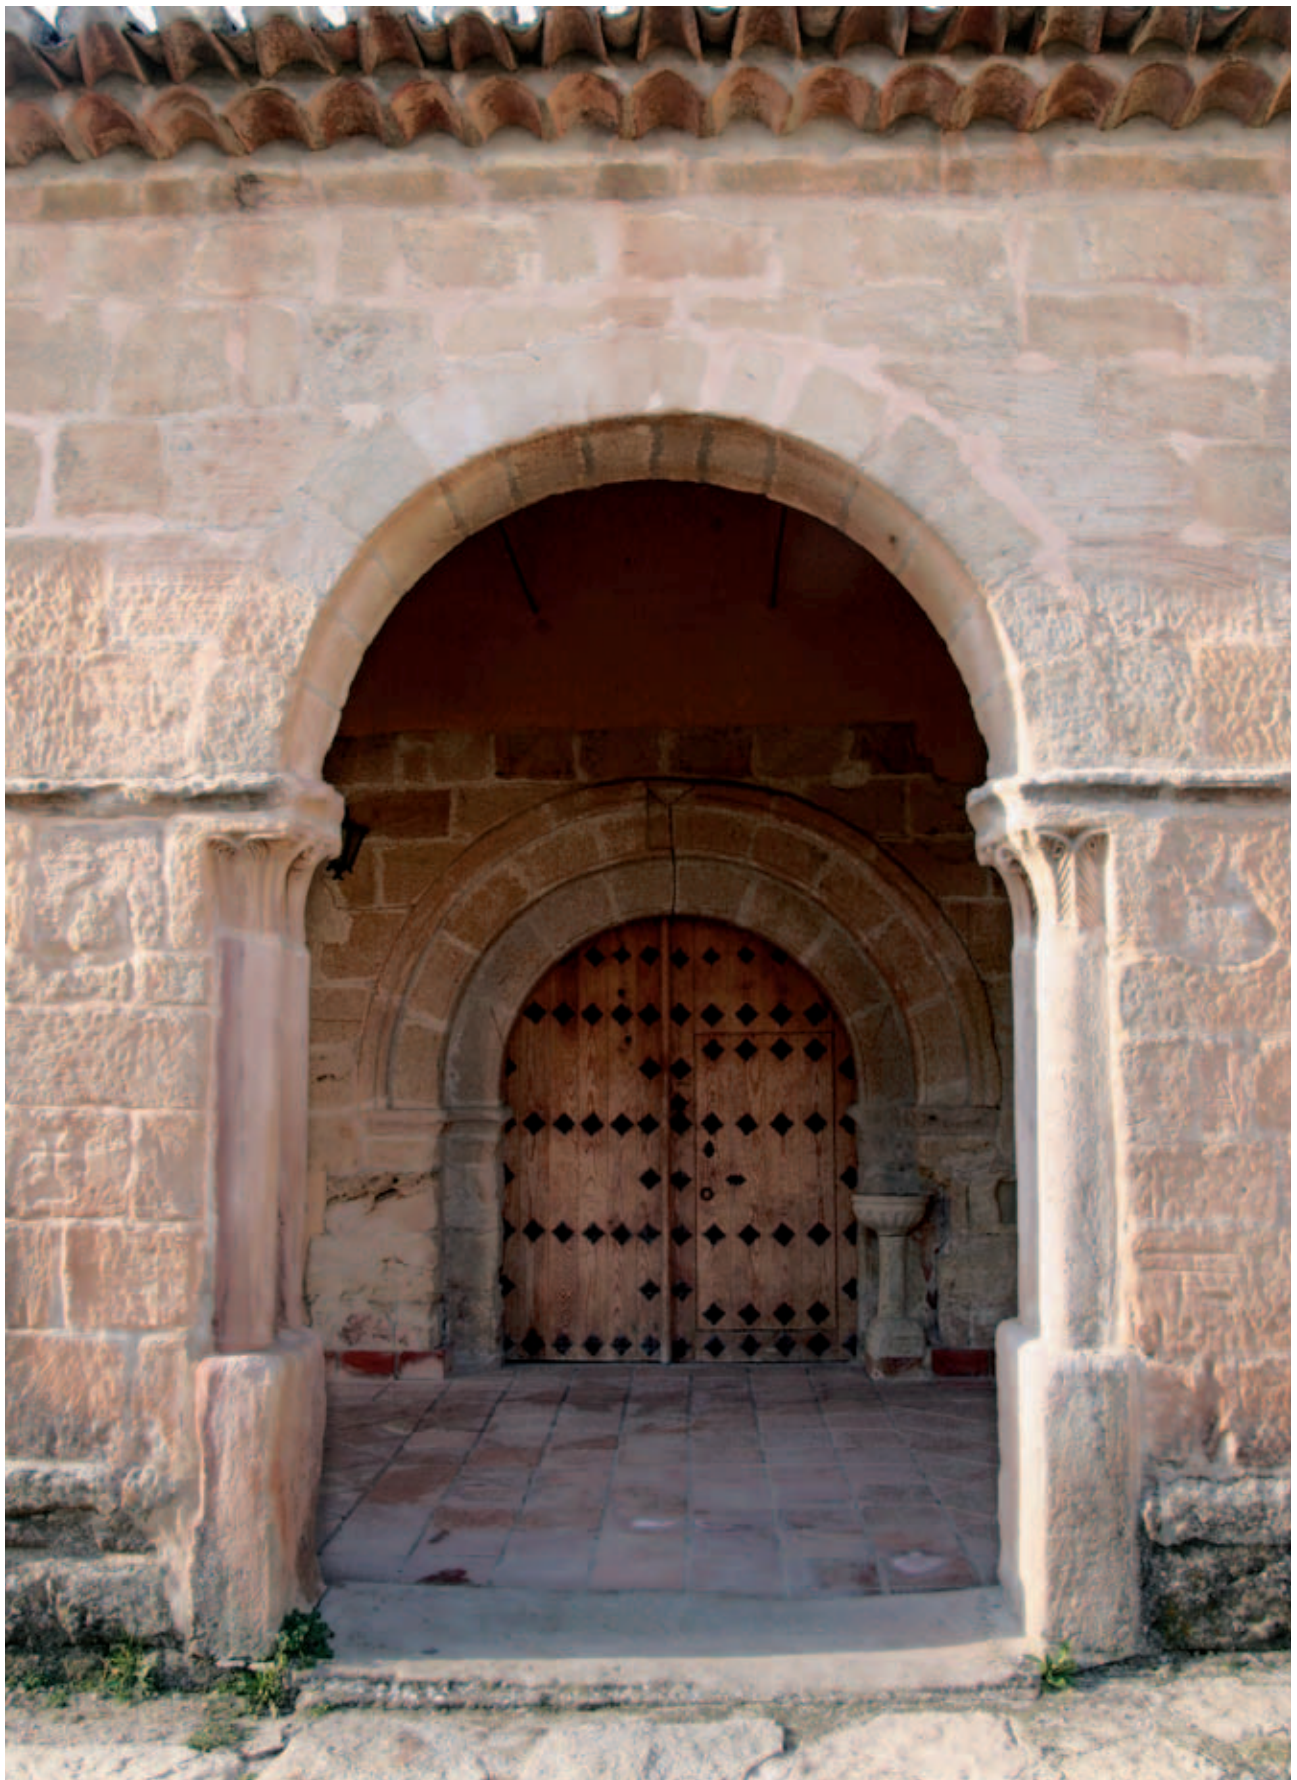
*Acceso de la
galería porticada*

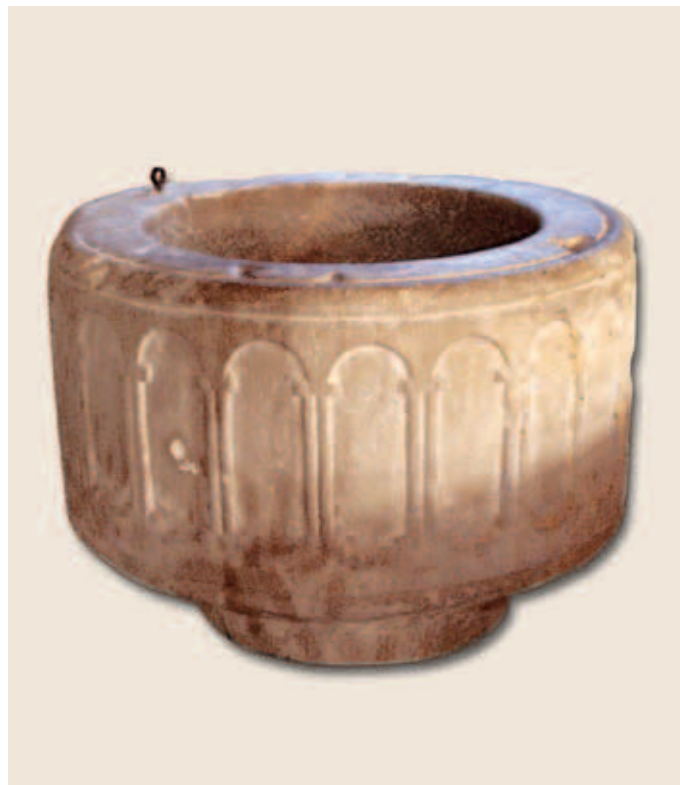
Pila bautismal

La pila bautismal se encuentra ubicada bajo el coro, en el ángulo noroeste del templo. Se trata de una pila románica de 118 cm de diámetro y 86 cm de altura. Pie y copa se esculpen en el mismo bloque pétreo. La copa lleva tallados una sucesión de veinte arcos, al estilo de la pila de Pozancos, con la embocadura externa adornada por un bocel, de igual modo que se decora el pie de la misma.
