GALLINERO DE CAMEROS

Iglesia de Nuestra Señora de la Asunción

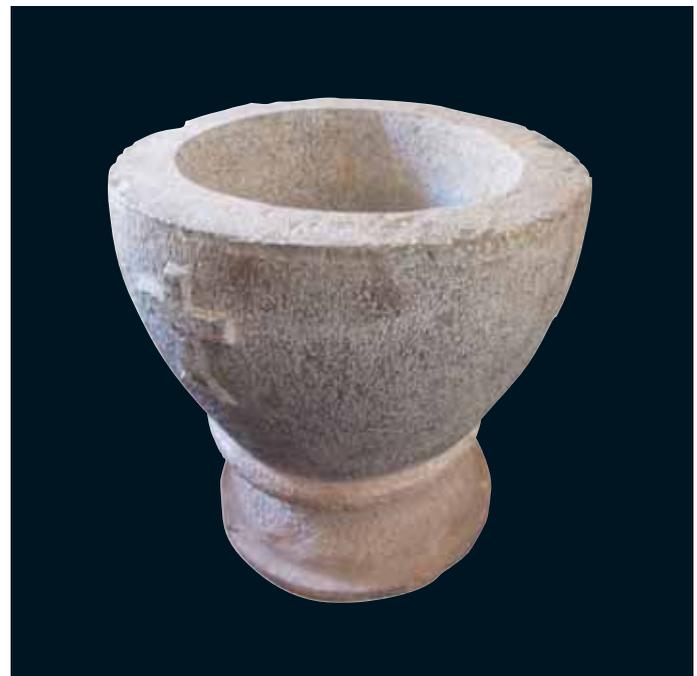
Pila bautismal

Esta pila, de tipología en copa, consta de un pie troncocónico con moldura abocelada en la parte inferior, un grueso nudo central y una taza más o menos semiesférica decorada con una cruz latina. Mide 95 cm de altura total, 89 cm de diámetro del brocal, 39 cm de altura del pie y 56 cm de altura de la taza.

Debe tratarse de una de las últimas copias del taller de la sierra de Cameros, pues refleja la misma tipología, pero ya muy degenerada, con un estilo toscamente ejecutado. Su estado de conservación no es muy bueno, ya que la base está unida con cemento al suelo y da la impresión de haber sido completamente retallada.

EN GALLINERO DE CAMEROS y en su iglesia parroquial del siglo XVI, se conserva una pila bautismal ubicada en el baptisterio, a los pies del templo.

Aunque su cronología es difícil de determinar, parece medieval, quizá perteneciente a esa primera iglesia de Santa María que ya se cita en las fuentes en el siglo XIII.
