SANTASENSIO DE LOS CANTOS

Ermita de la Ascensión

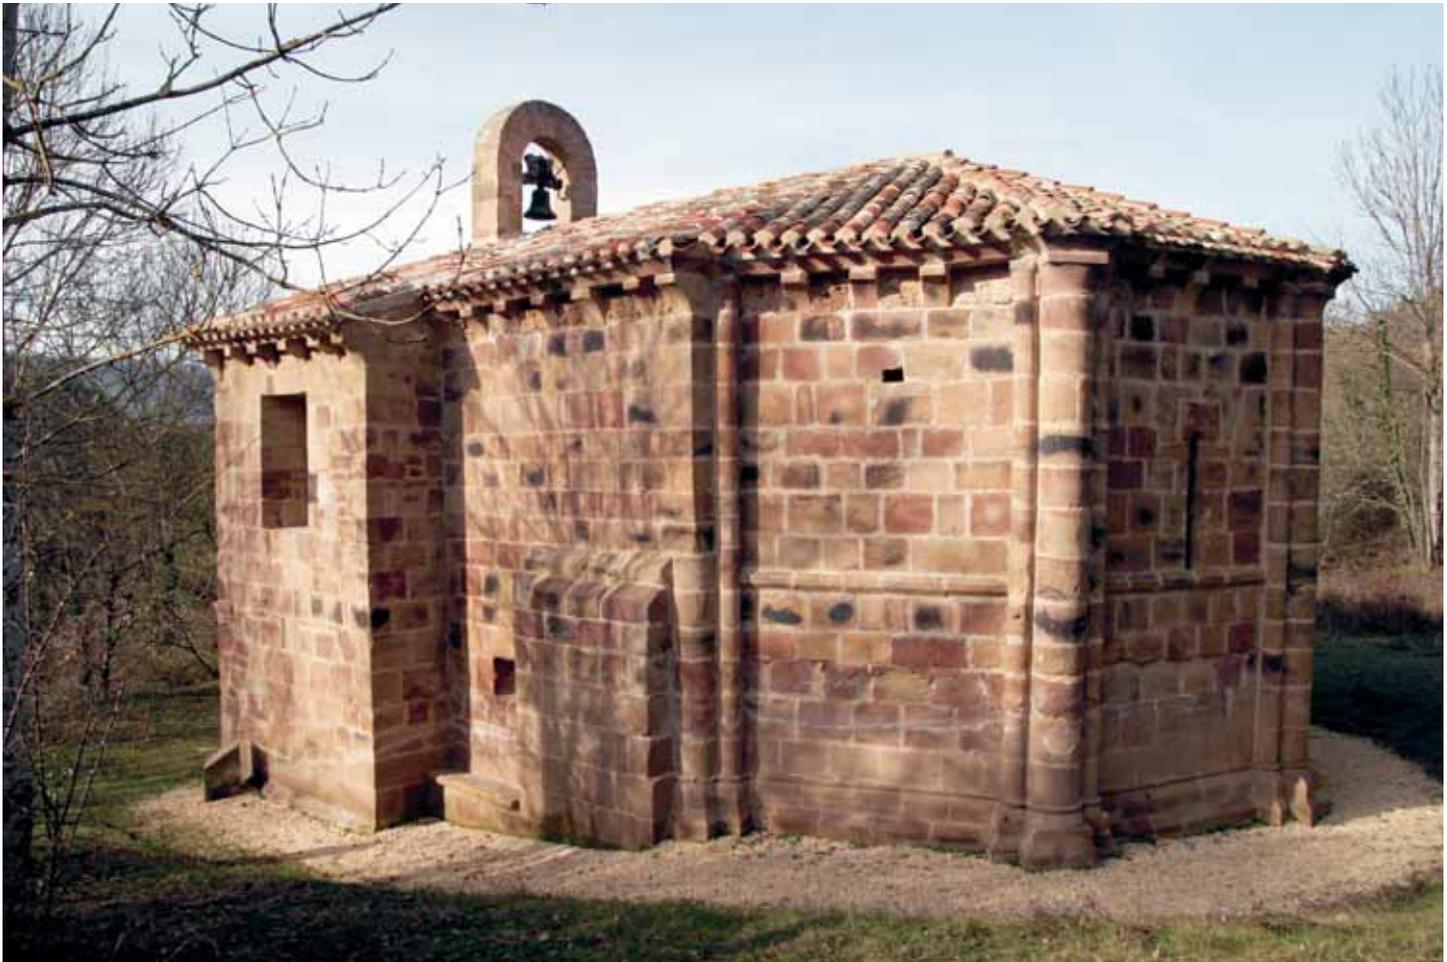
Exterior

El ábside al exterior es semioctogonal a base de cuatro paramentos. En los vértices hay haces de tres columnas-estribo adosadas, la central más gruesa, y en los ángulos formados por la unión de ábside y presbiterio, una sola columna más fina. Esta estructura se da en las dos ermitas románicas de Treviana, la Concepción y Santa María de Junquera, y en las iglesias de la Bureba burgalesa. A cada lado del eje central se disponen dos saeteras, aspecto poco usual y propio de edificios tardíos; son así las de San Juan de Rabanera (Soria) y las de la desaparecida iglesia del hospital de San Juan de Acre en Navarrete, reaprovechadas en el cementerio de la localidad. Los capiteles y canecillos absidales son todos lisos, y las basas, áticas con dos toros y una escocia, y con las típicas garras en el toro inferior, en este caso de forma lanceolada. Algunas de estas basas son muy curiosas, pues en ellas el motivo apuntado a modo de lanza que se adosa a la esquinas del plinto, adopta otros diseños transformándose, por ejemplo, en un par de zapaticos puntiagudos o en una hoja de tres lóbulos.

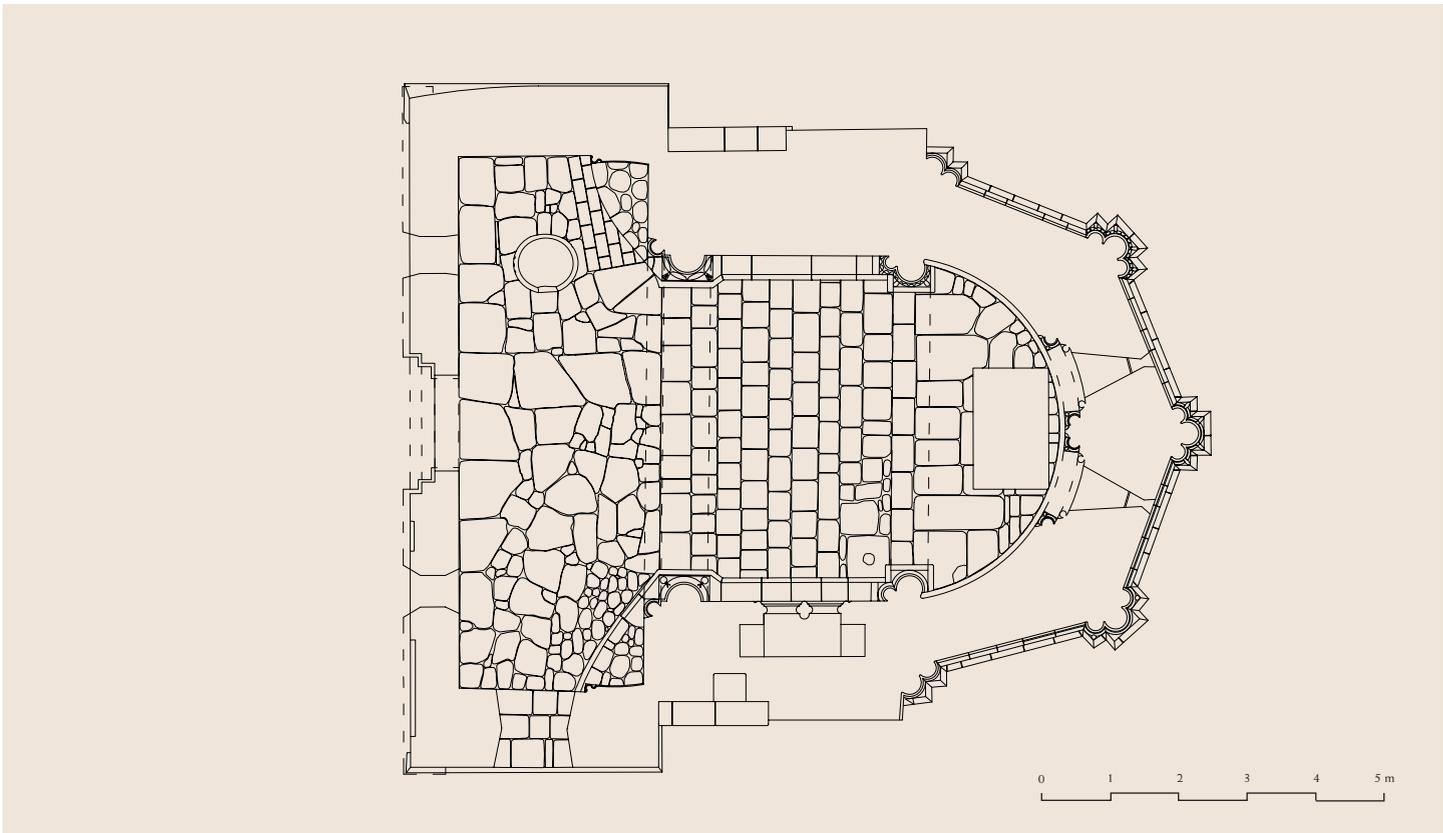
Planta

Es una pequeña construcción inacabada de transición al gótico, situada enfrente de la propia aldea de Santasensio, junto a un arroyo en el camino que sube a la de Uyarra. Está construida en la sillería rojiza serrana propia de las iglesias de la zona, y consta de ábside y presbiterio en sillería del siglo XIII, y nave en mampostería y ladrillo, ancha y corta, de un solo tramo, hecha en el XVII.

ayudaran a restablecer la planta. Lo más significativo de esta intervención arqueológica fue la constatación de que el edificio se planteó para tener tres naves que finalmente no se llevaron a cabo, pues en el exterior existen indicios de que tuvo tres ábsides, como en Mansilla de la Sierra, y en el interior hay sillares que parecen reaprovechados o descolocados, como si hubieran sobrado al plantear una construcción mucho mayor que no llegó a realizarse, o que tuvo algún problema estructural y se hundió. Realmente se desconoce hasta dónde se construyó, pues aparte de los indicios en la zona de la cabecera, parece como si el comienzo de la nave se hubiera derrumbado. Lo cierto es que el edificio ha tenido que sufrir mucho a lo largo de su historia porque está asentado sobre terreno arcilloso y la base del solar no tiene ninguna cimentación, por lo que debe adaptarse de forma natural al desnivel existente.

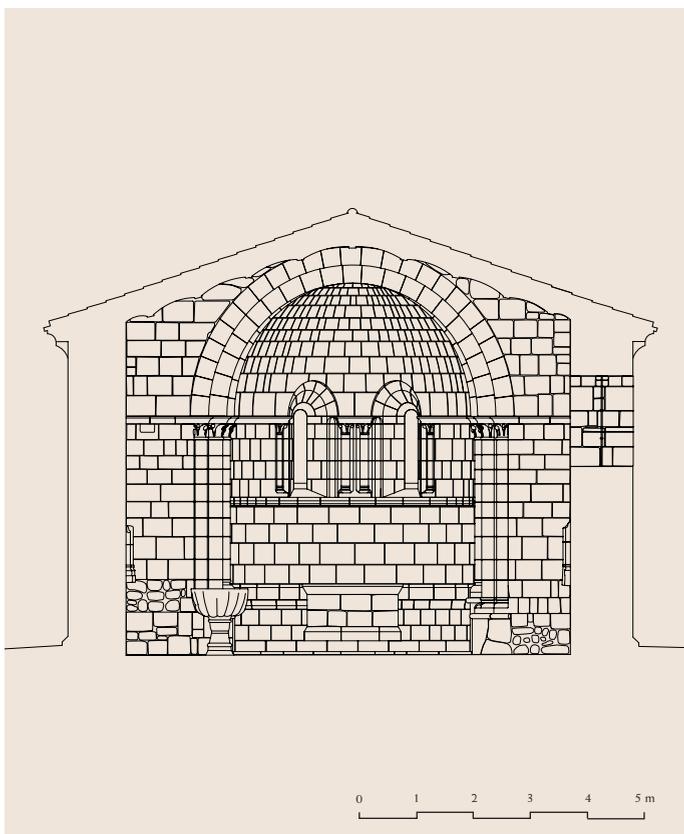
Sección transversal

El presbiterio es rectangular, cubierto por bóveda de cañón apuntada. Posee un arco fajón también apuntado con gruesas medias columnas adosadas que no llegan al suelo y, a cada lado, otras más finas, como en la iglesia de San Román en Villaseca, en el valle del Tirón, o la ermita de Santa Catalina en Mansilla de la Sierra, en al alto Najerilla. Las basas de estas columnas son áticas, con dos toros y una escocia, con semicírculos en el toro inferior, y el motivo de forma lanceolada adosado a las esquinas del plinto. Los capiteles son corintios degenerados terminados en bolas. En el muro sur de este espacio hay una credencia, hornacina o alacena geminada para guardar utensilios litúrgicos, formada por dos ventanas gemelas de perfil trilobulado con un ajimez en el centro, elemento presente en edificios cistercienses como los monasterios de Poblet y de Cañas.

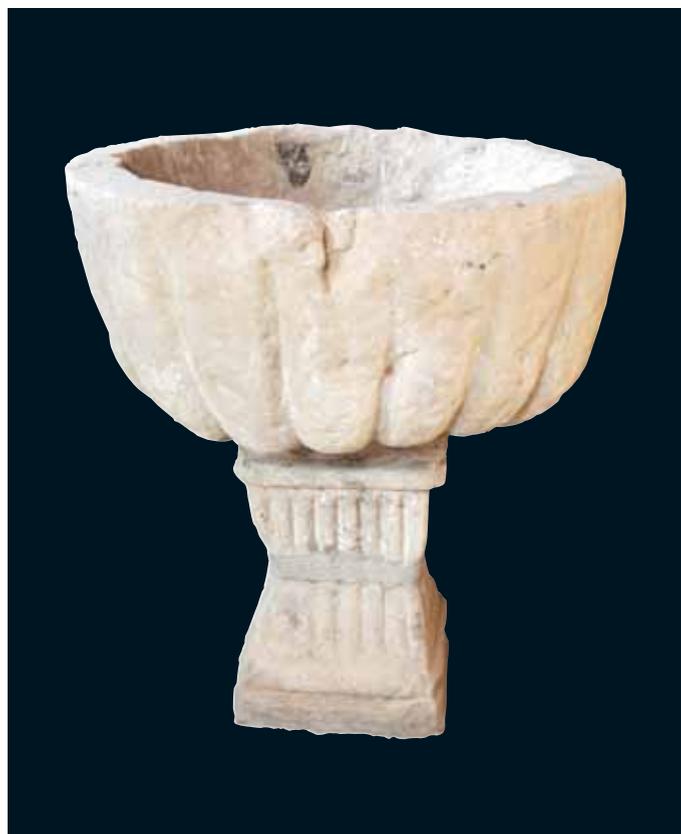
Pila bautismal

El único objeto mueble que se conserva es la pila bautismal, ubicada en el presbiterio, al lado del evangelio. Es románica de comienzos del siglo XIII, coetánea de la ermita, con forma de copa y sin ornamentación. Mide 93 cm de diámetro del brocal x 60 cm de altura del pie x 45 cm

de altura de la taza. Las dos piezas de que consta —pie y taza— han estado mucho tiempo separadas y tiradas en el suelo. El pie, prismático y acanalado, parece muy posterior; lo que queda de la taza es de forma semiesférica y gallonada. Aunque pertenece al taller que ejecutó pilas para los valles del Oja-Tirón, por su tosca ejecución es una de las peores de la serie, pues ni siquiera posee la cenefa superior decorada que caracteriza a casi todas ellas. También debe de ser un poco más tardía que las demás, que son de finales del XII. Su estado de conservación es muy deficiente ya que el pie original no se conserva y la taza ha estado en lamentables condiciones hasta su restauración, debido al salvajismo de unos individuos que hace unos años forzaron la cerradura de la ermita, provocando considerables destrozos.

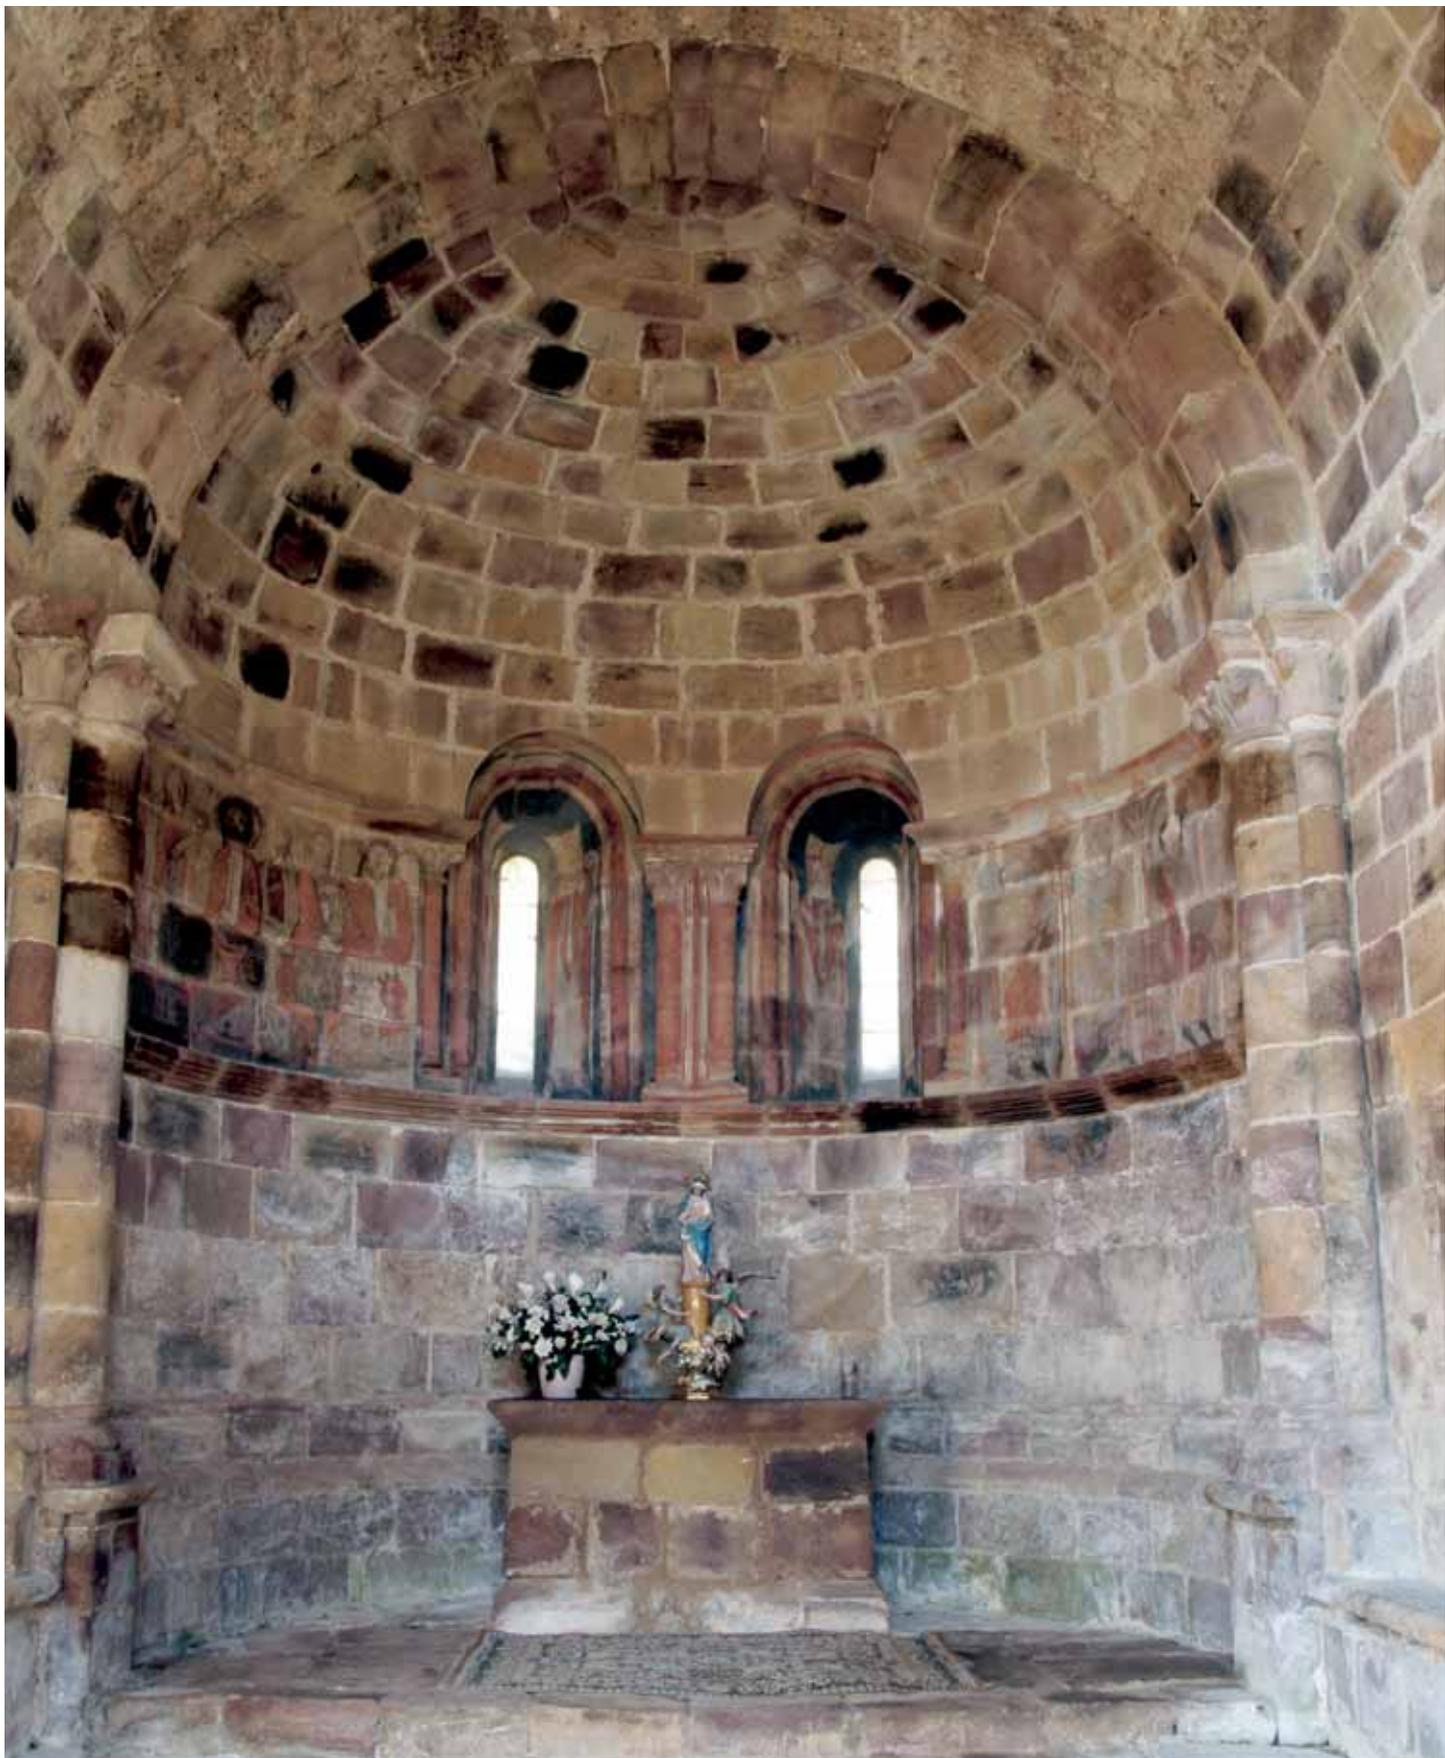
Interior

Al interior el ábside es semicircular y está cubierto por bóveda de horno. Es el único caso en el románico riojano de ábside poligonal en el exterior y semicircular en el inte-

El interior de esta cabecera posee un banco corrido adosado al muro, que se prolonga hacia los lados, configuración que se da en muchos templos de diferentes épocas como en las ermitas prerrománicas de San Pedro y San Andrés en Torrecilla en Cameros, en la románica de Santa Catalina en Mansilla de la Sierra o en el monasterio gótico de San Salvador en Cañas.

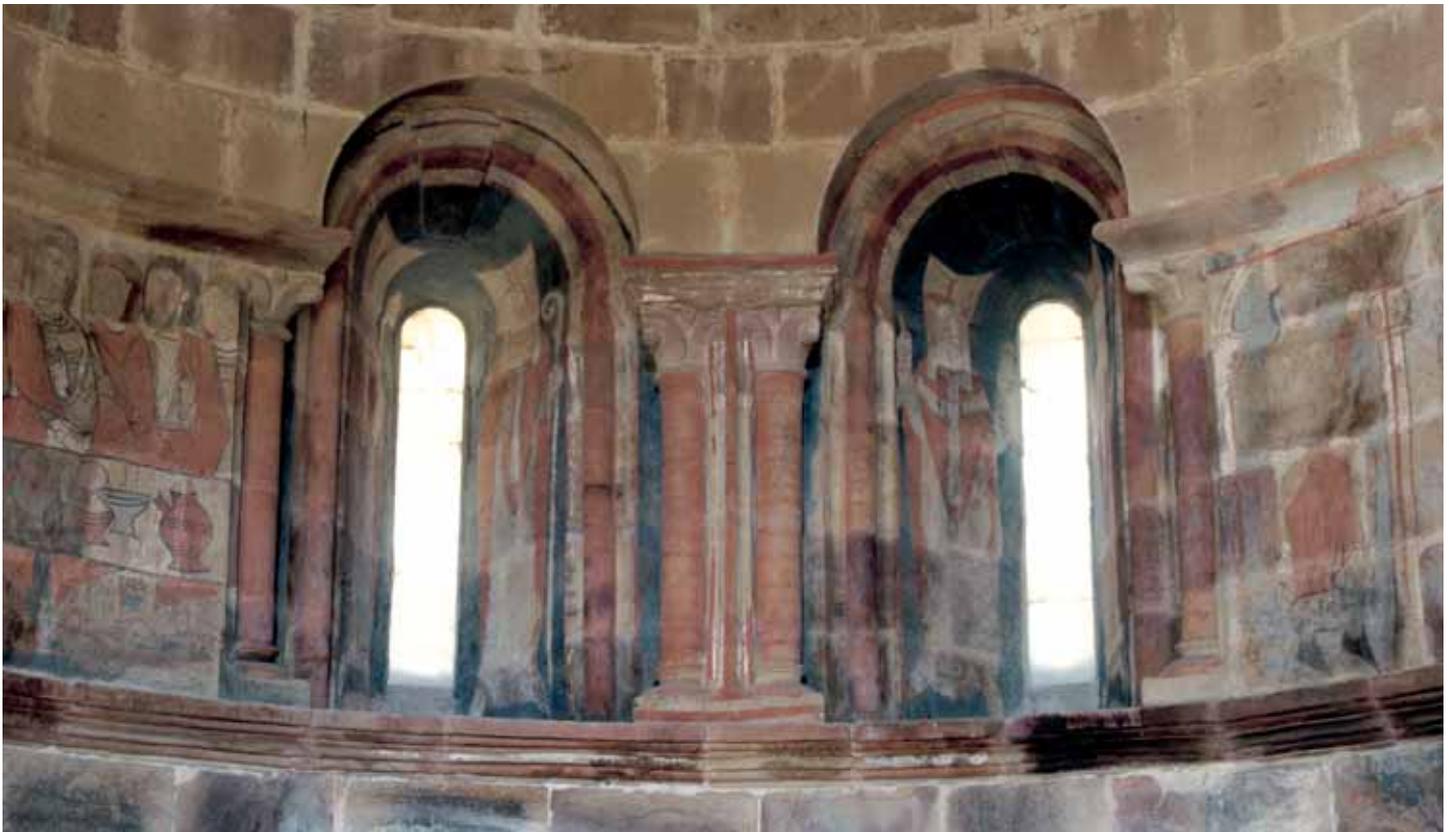
Ventanas del ábside

rior. Las saeteras se convierten en la vertiente interna en ventanas de medio punto abocinadas y de derrame interno, recordando las de la capilla central de la girola de la catedral de Santo Domingo de la Calzada. Constan de una arquivolta con dos columnillas acodilladas con capiteles corintios degenerados terminados en bolas. Según José Gabriel Moya Valgañón, esta estructura se podría deber en parte al uso del edificio como casa fuerte, pues no es descabellado pensar que el monasterio de Nájera, al que pertenecía, lo fortificara para defenderse de Ojacastro. Interiormente el ábside está recorrido por dos impostas lisas; una corre por debajo de las ventanas y otra a altura de los capiteles, sirviéndoles de cimacio.

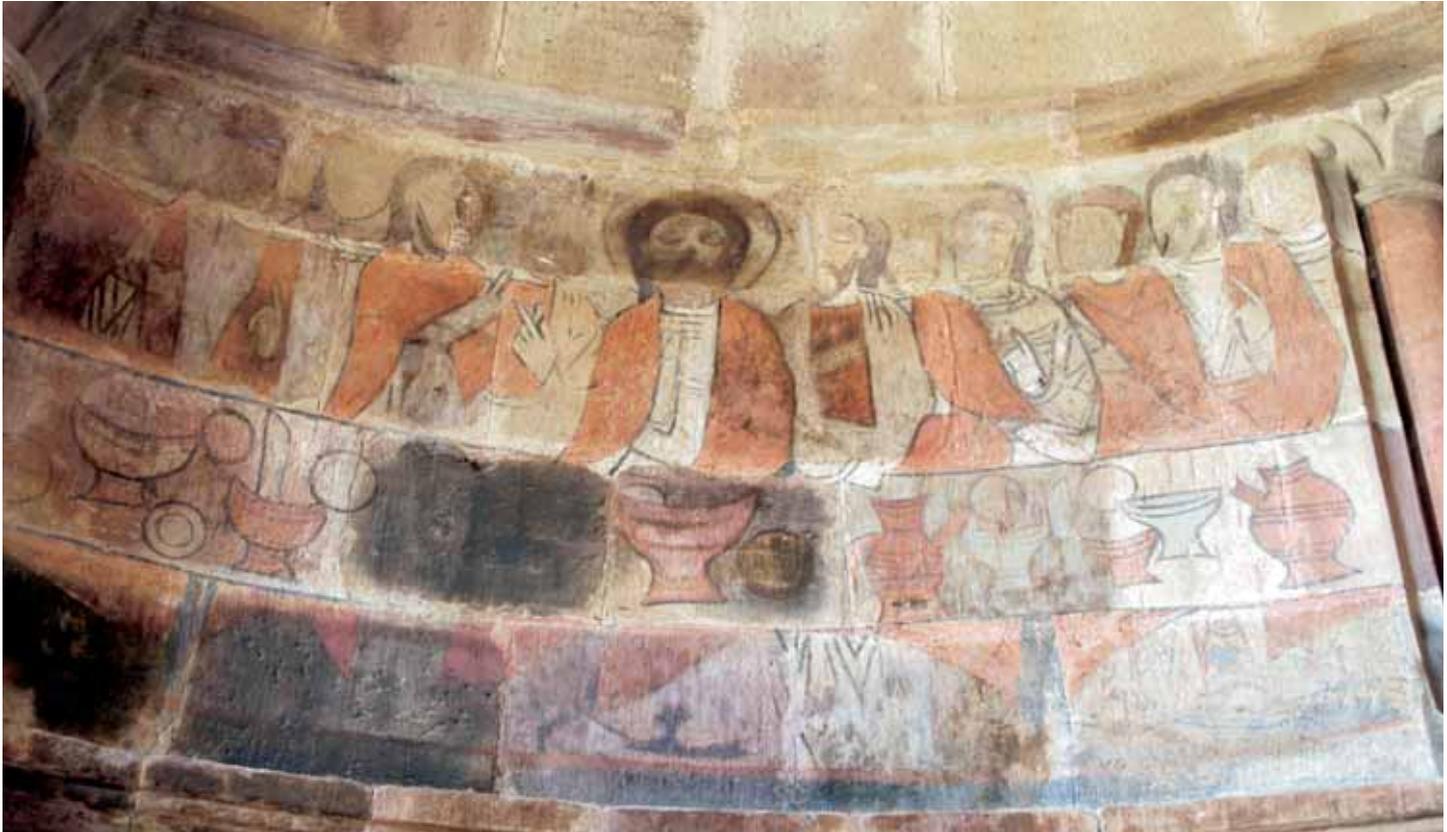
Pinturas murales. Última cena

encuentra la última Cena, en la que se representa a Jesucristo acompañado de los Apóstoles ante una mesa rectangular carente de perspectiva sobre la que se sitúan cuchillos, copas, platos, jarros y panes. En el lado sur aparece la Epifanía, más borrosa todavía, con los Reyes Magos y la Virgen con el Niño bajo cuatro arcos de medio punto, la cual se ha relacionado con la de la catedral de la Seo de Urgel, hoy en el Museo Episcopal de Vich. En los derrames de las dos ventanas hay cuatro abades benedictinos con báculos. Técnicamente, predomina el dibujo y hay poca variedad cromática, a base de rojos, ocre, negro, grises y azules.

vación era bastante deficiente, ya que además del deterioro inevitable producido por el paso de los años, los muros de la ermita conservaban importantes huellas del fuego que durante mucho tiempo se permitió encender aquí, y las pinturas apenas se veían por las manchas negras ocasionadas por los hongos. En esta intervención se sanearon los paramentos murales donde se encuentran los frescos, se mejoró el tono de los mismos y se recompuso algún trazo perdido para dar idea de conjunto.

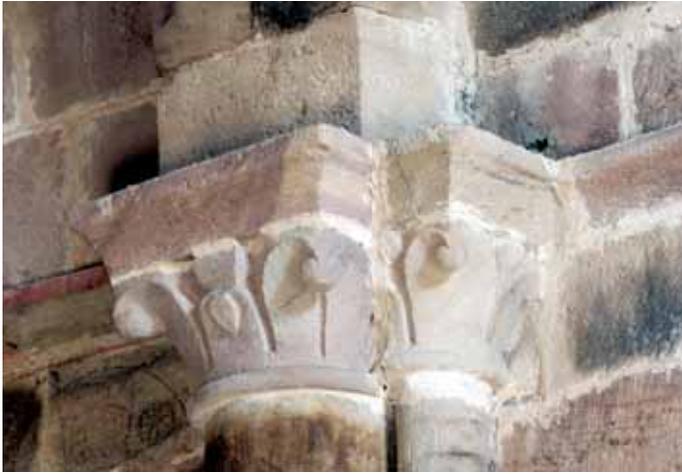
Capitel del arco triunfal. Lado de la epístola

El arco triunfal, apuntado y doblado, es de la misma estructura que el arco fajón del presbiterio, con gruesas medias columnas y otras más finas a cada lado, y su decoración también es idéntica: basas a base de dos toros entre una escocia con garras y motivo adosado, y capiteles corintios degenerados, con grandes hojas de acanto estilizadas que terminan en bolas y en algún caso en hojas avernadas. Vemos que es un templo de gran austeridad decorativa, pues sólo se ornamenta con motivos vegetales.
