# ARGANDA DEL REY

## *Despoblado de Valtierra*

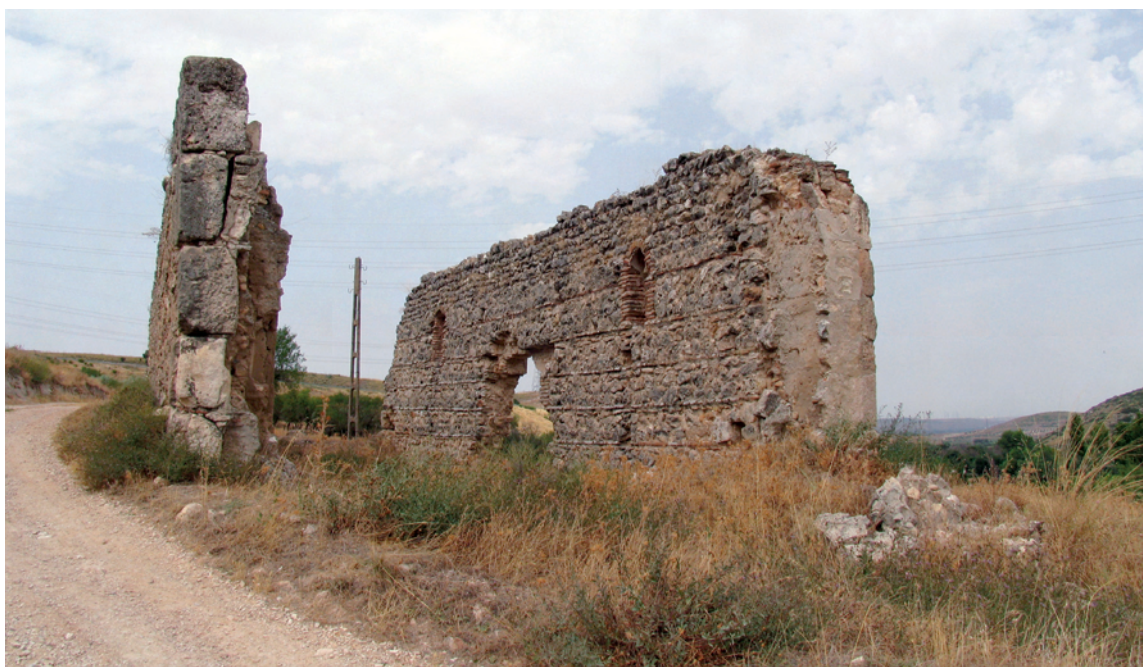
*Vista general*

A mitad de una ladera, en terreno áspero y junto a un camino que pasa junto a su costado meridional, se encuentran los restos de la ermita de Valtierra, hoy en precario estado. Los vestigios que se han conservado corresponden a los muros de caja septentrional y meridional, y parte del occidental, orientados de modo canónico. Se levantan estos muros a base de bandas de mampostería organizadas por hiladas de un único ladrillo, conservando en la cara interna parte de enfoscado. El

El muro meridional, por su parte, carece de cualquier tipo de vano y resulta singular la diferencia de cota existente entre el terreno interior y exterior de la ermita en esta parte, lo que se explicaría por la orografía en que se dispuso el templo. Poco más es lo que se mantiene en pie, debiendo mencionar un fragmento del muro de los pies con las mismas características vistas o los potentes esquinales compuestos por grandes sillares y apenas enjarjados con los muros contiguos.

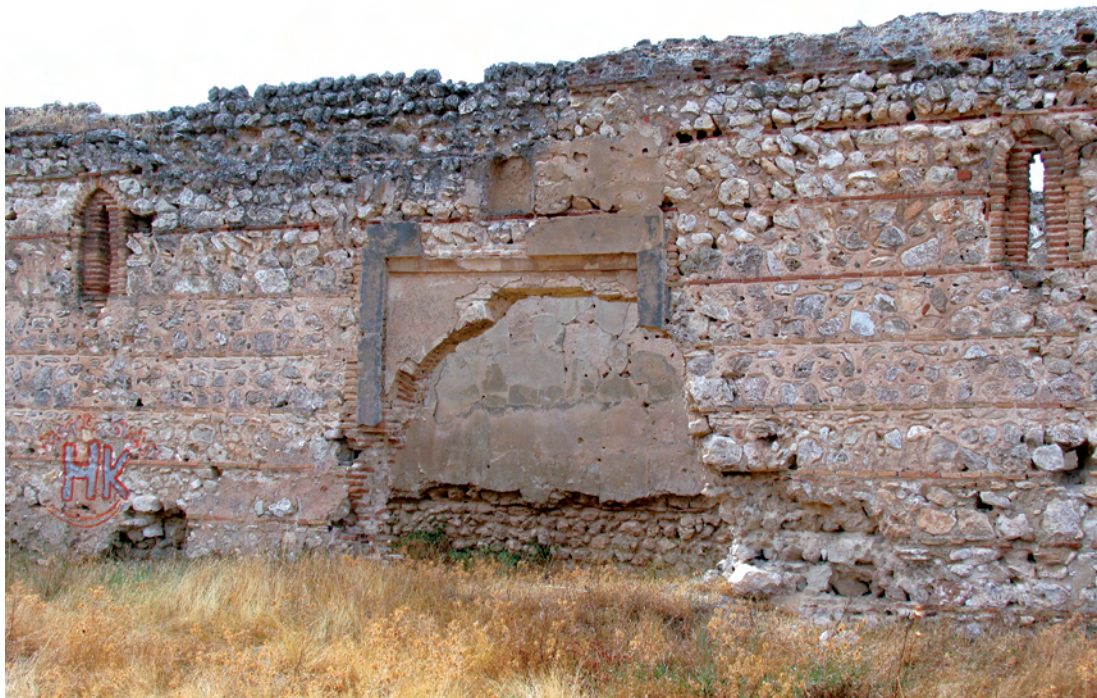
*Restos de la portada*

acceso se dispuso en el costado norte y se encuentra muy deteriorado; a partir de una imagen realizada en 1917 y publicada por Torre Briceño, se puede percibir la existencia de un arco doblado aparentemente de medio punto, si bien por aquel entonces ya había perdido parte de sus arranques y apeos. Enmarcando el vano se dispuso un sencillo alfiz en resalte, sobre el que se situó una pequeña hornacina, hoy vacía. A ambos lados de esta portada se abrieron unas pequeñas ventanas, de idéntica composición; se trata de una estrecha saetera de ladrillo trasdosada por un arco de ojiva túmida, también de ladrillo y de una sola rosca. Al interior, estos vanos carecen de derrame, sustituyéndolo un vacío con el perfil del mencionado arco, en toda la envergadura del paramento.
