# BADOSTÁIN

## *Ermita de la Virgen del Camino*

## *Iglesia de San Miguel*

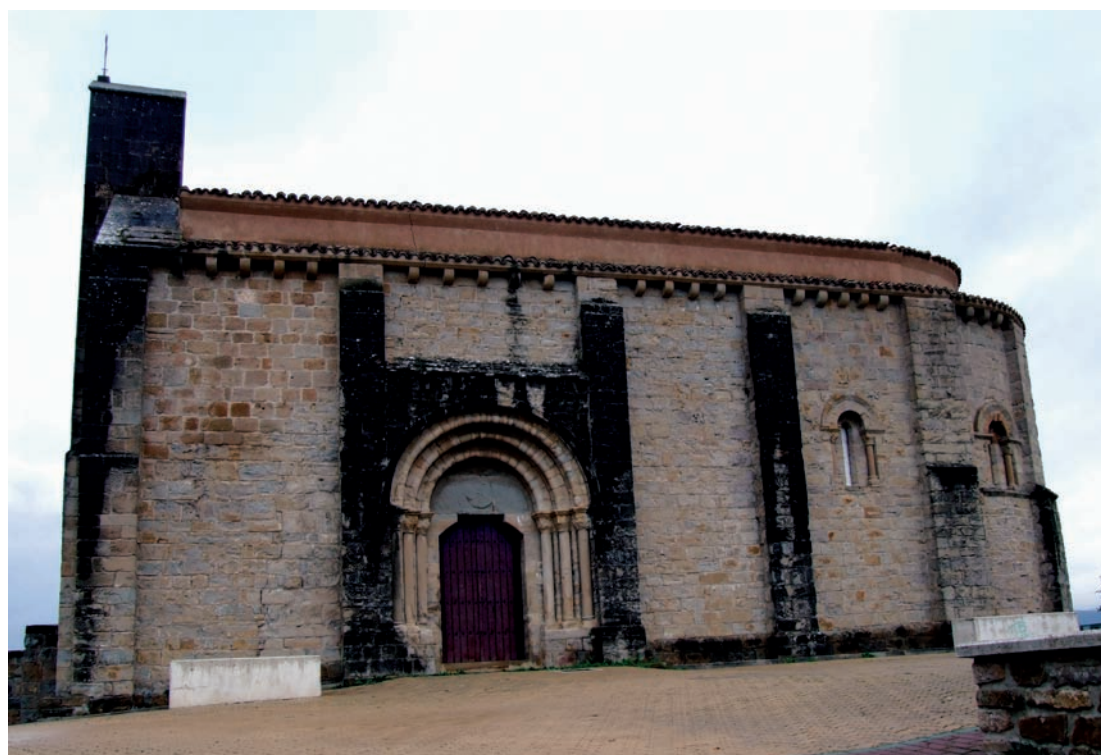
Exterior

gerado en el sur por ventana y portada. Lo articulan cinco contrafuertes por lado que alcanzan el alero. Constituye la cabecera un ábside semicircular, jalonado verticalmente por cuatro contrafuertes escalonados y horizontalmente por dos molduras que enmarcan las tres ventanas. Todo el perímetro del templo está recorrido por un alero de piedra sobre modillones curvos repuestos en la restauración. La torre-espadaña que se levanta a los pies es moderna.

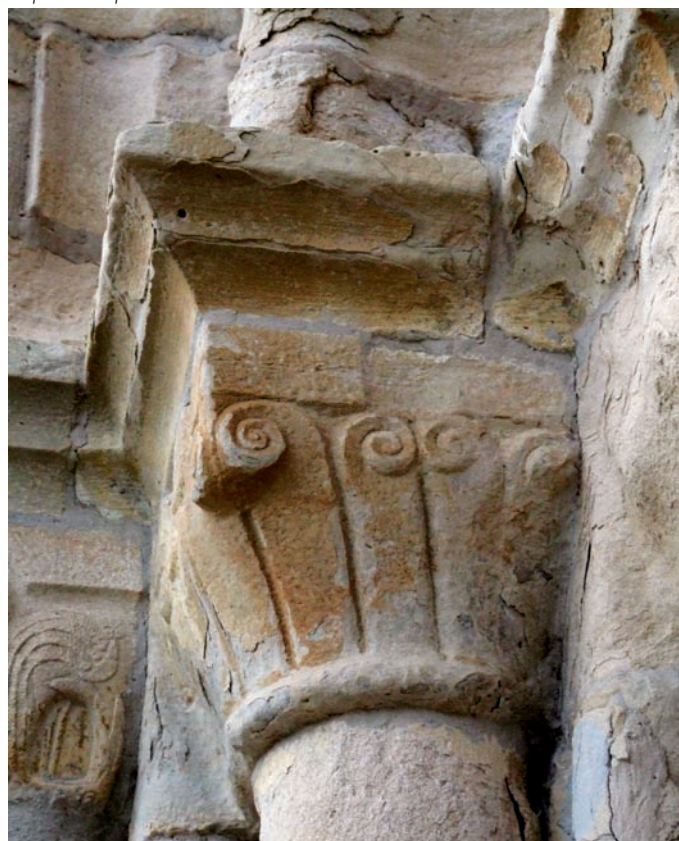
*Capitel de la portada*

La portada se abre en el muro sur, según la costumbre de la época, orientada al sur y en el tramo inmediato al de los pies. El resalte que permite el abocinamiento ocupa el espacio entre contrafuertes y está limitado en altura por un vierteaguas con modillones lisos. Consta de tres arquivoltas con bocelos entre medias cañas y un arco exterior moldurado. A cada lado se alzan tres columnas sobre alto podium. Sus basas constan de dados muy estropeados, escocias y toros, en los que apean los fustes cilíndricos (algunos nuevos) y los capiteles decorados. Hasta donde el deterioro permite distinguir, parece que se repiten los temas por parejas. Los dos exteriores representan pájaros (dos por cara) que giran sobre sí mismos para picotearse las patas o las colas (sin entrelazar los cuellos), en una versión simplificada del hermoso capitel procedente de la portada de la catedral de Pamplona. Vemos en los intermedios hojas lisas hendidas que rematan en volutas. Los interiores están tan perdidos que sólo son reconocibles dos pequeñas cabezas en el de la izquierda. También está sufriendo por la exfoliación de la piedra el crismón trinitario (se ven la X, la S y parte de la P) que ocupa el tímpano al que sirven de apoyo unas ménsulas molduradas

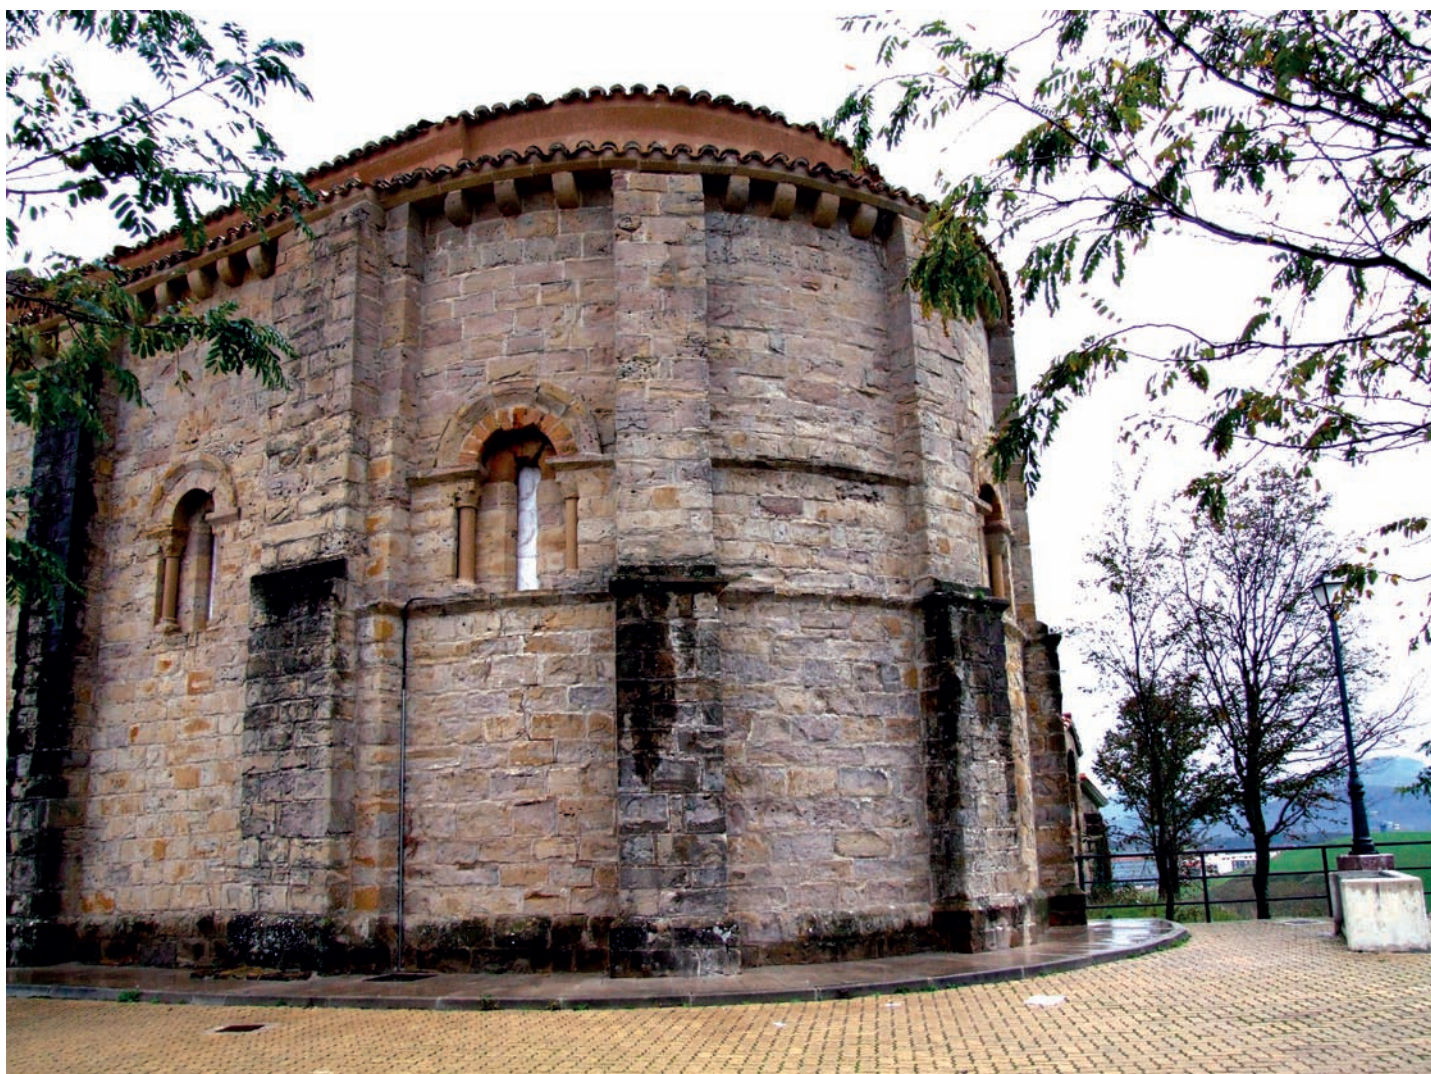
Ábside

Los exteriores de las cuatro ventanas de la cabecera, las tres absidales y la abierta en el tramo inmediato del muro sur, repiten un mismo esquema: el vano de exterior achaflanado se ve cubierto por un arco de medio punto que descansa sobre columnillas con capiteles decorados, de difícil identificación por el mal estado de la piedra. Una chambrana, en general muy deteriorada, envuelve el exterior a partir de la imposta situada a la altura de los cimacios. Los capiteles de la ventana norte del ábside son los

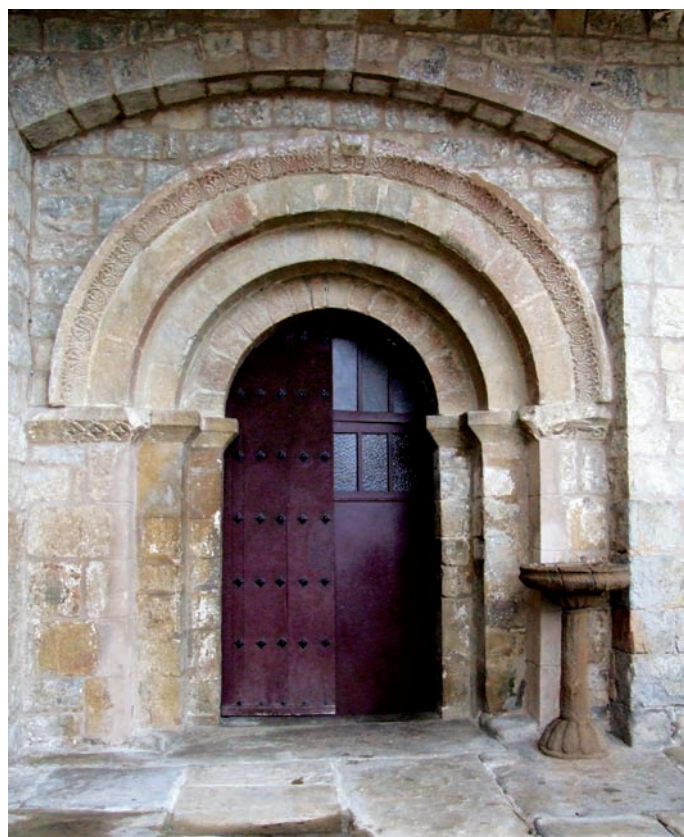
Portada

Este exterior, tan alterado, sin duda corresponde en su núcleo a una construcción tardorrománica, como lo indica la portada abierta en el muro meridional del tramo que sigue al coro. Aparece encajada entre contrafuertes y protegida por un tejadillo, producto de la última restauración (mide su vano 1,47 m y el resalte 3,57 de frente por 0,82 de profundidad). Nos encontramos ante una portada muy simple, constituida por tres platabandas de medio punto con sus correspondientes pies derechos y chambrana. La decoración se reduce a ésta última y su moldura de apoyo a manera de cimacio. En la chambrana se engarzan curiosos diseños de seudopalmetas inscritas abiertas por la parte superior y separadas por gavillas de tres tallos con botón central. En el cimacio de la jamba izquierda flores cuatripétalas susceptibles de prolongación en un diseño sin fin encierran rosetas cuatrefoliadas. En el de la derecha se adivinan un animal de larga cola y dos patas, y un león, aunque el deterioro de este último aconseja ciertas reservas en la identificación. La sencillez de esta obra dificulta su clasificación cronológica, aunque bien podemos decir que se ajusta a postulados tardorrománicos, con cierto avance en la interpretación del escaso repertorio decorativo, por lo que proponemos el primer tercio del siglo XIII como momento de su ejecución.
