## MURILLO EL CUENDE

## Ermita de la Santa Cruz

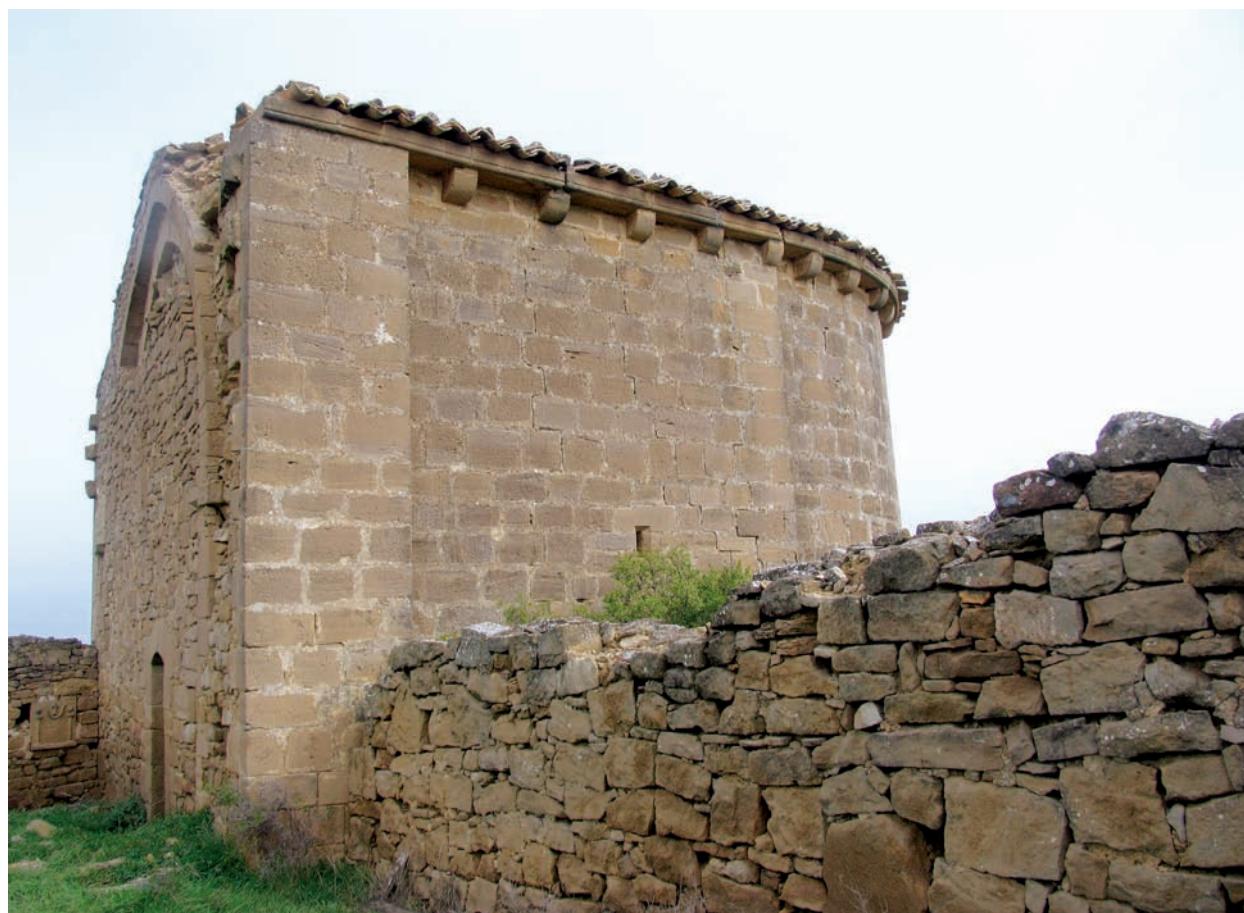
Vista desde el lado sur

Centrándonos en el edificio, se trata de una pequeña iglesia de un solo tramo –al menos actualmente– y ábside semicircular al exterior y al interior. Presenta sillería de

notable calidad con diez hiladas hasta la pequeña ventana del ábside (de remate semicircular, exterior someramente achaflanado y abocinamiento interior) y con una media de más de dieciocho centímetros de grosor, concluyendo el muro en una cornisa elegantemente baquetonada con canecillos lisos en cuarto bocel.

Debajo del ábside encontramos un arco de medio punto y un par de contrafuertes modernos que han sido reforzados, de manera discutible aunque efectiva, con hormigón.

La actual extensión de la iglesia no alcanza toda la prevista, de forma que la portada nada tiene que ver con la original –que ha desaparecido–, pues está practicada en el improvisado muro de los pies. Este muro de cierre, con gran peligro de derrumbe, deja a la vista las pilas sustentantes de los fajones. Por ello creemos que la iglesia tenía, al menos, un tramo más donde estaría la antigua portada. Muy probablemente el templo había perdido ya sus tramos occidentales cuando fue dedicado a capilla cementerial, o bien presentaba un estado de ruina que aconsejó su derribo.

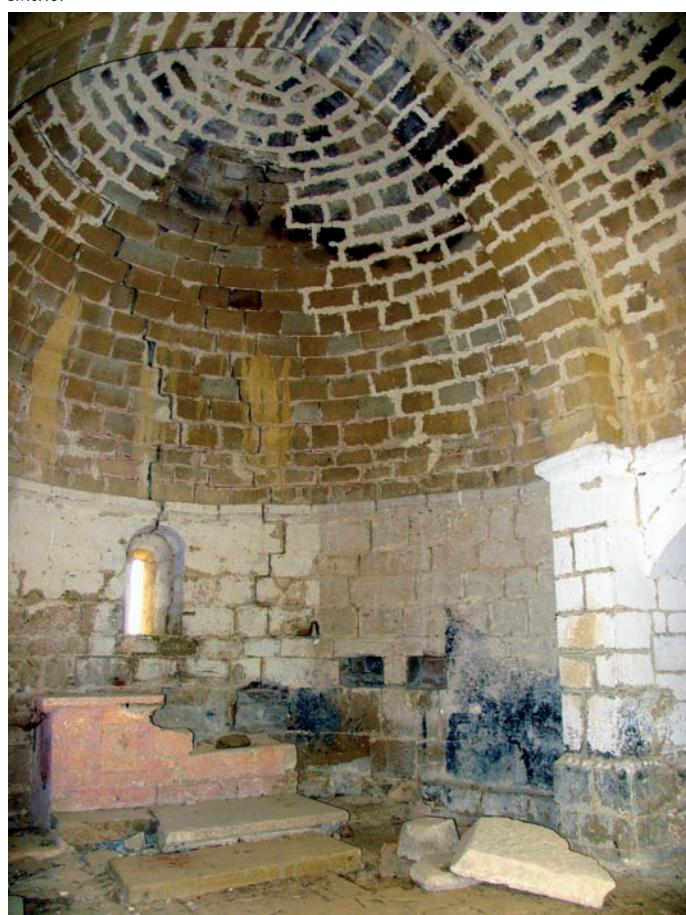
Capilla-nicho

Entre ambas parejas de pilastras, a ambos lados del tramo de nave, se aprecia la apertura de dos reducidas capillitas a las que se ingresa por un arco rebajado. Se trata de una solución muy original, ya que estas capillitas no se manifiestan al exterior sino que quedan embebidas en el grueso del muro. Es bien sabido que la adición de capillas a ambos lados del tramo oriental de la nave es una constante en edificios góticos, que comienza en Navarra en templos como San Andrés de Learza (cuya ornamentación revela su edificación en el segundo tercio del siglo XIII). Santa Cruz de Murillo el Cuende constituye un interesante precedente de esta solución, que enlaza con otros modos de ubicar los altares secundarios en iglesias de nave única desarrolladas en el románico castellano (Monasterio de Rodilla, San Juan de Duero, etc.). La capilla del lado sur dispone de una pequeña ventana rectangular que queda interiormente al ras del arco. La ermita se cubre con medio cañón apuntado en el tramo de nave y bóveda de horno o cuarto de esfera en el ábside.

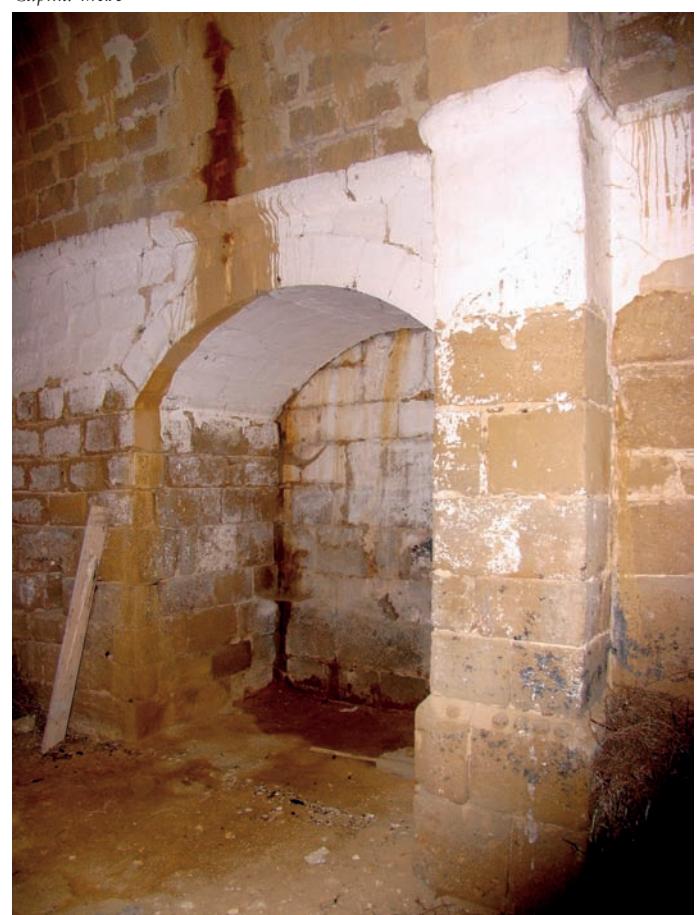
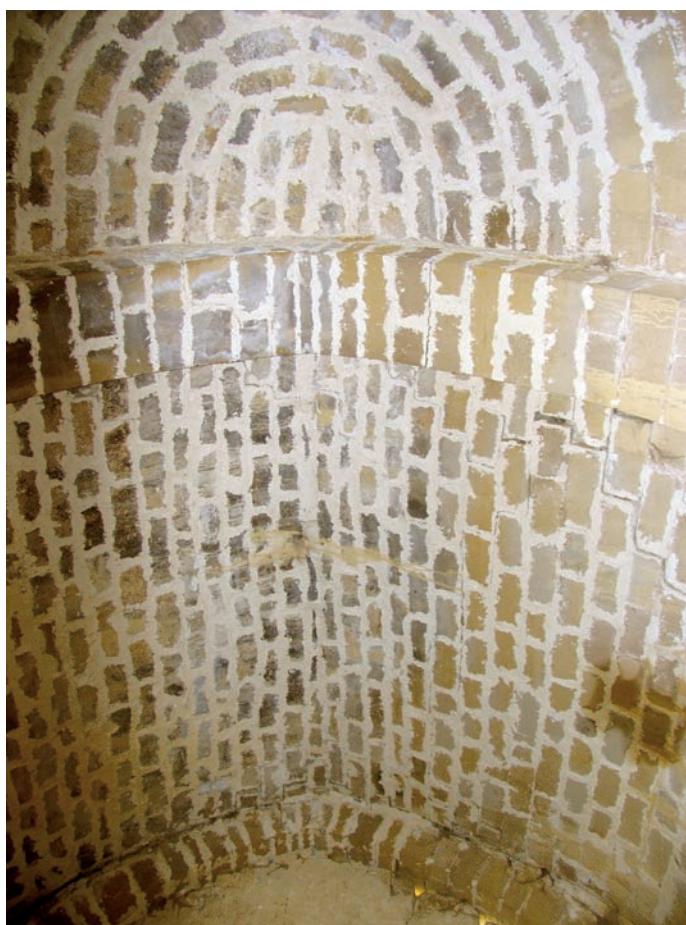
Bóvedas

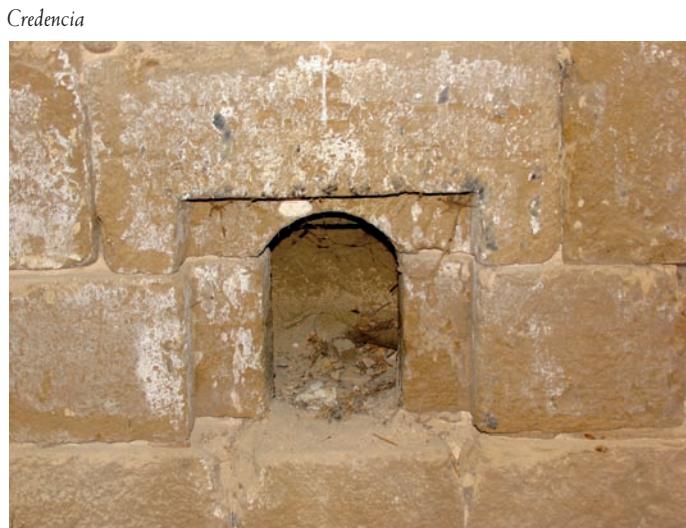
Credencia
