OLLO

Iglesia de Santo Tomás

Ermita de Donamaría

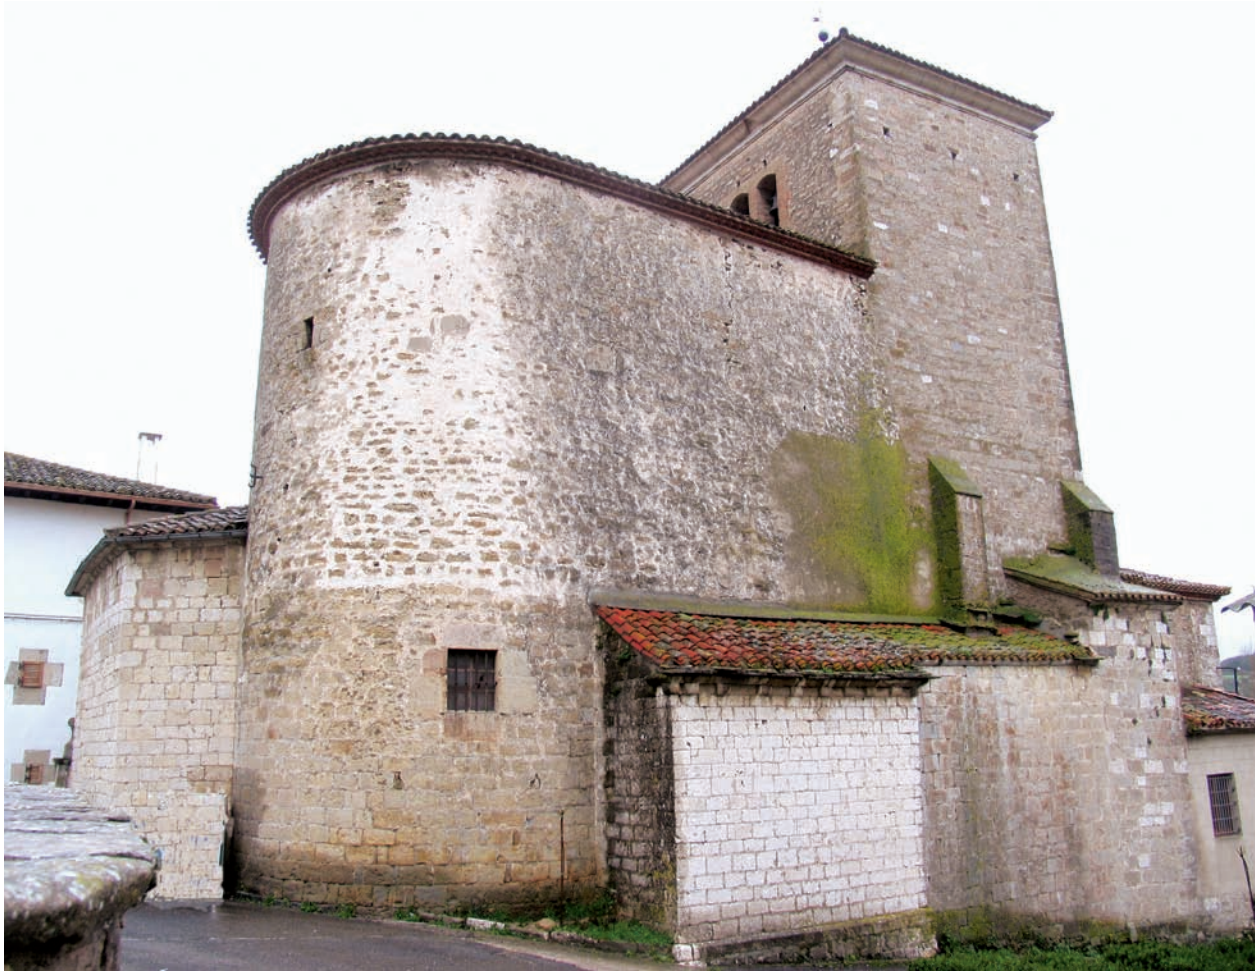
Exterior. Lado norte

Al exterior presenta sillar de mediana calidad, aunque muy mezclado con las numerosas construcciones añadidas en los siglos XVII y XVIII. El ábside, empotrado entre los volúmenes modernos de la sacristía y de una capilla, está presidido por una pequeña ventana saetera hasta la que suben nueve hiladas de sillarejo de unos trece centímetros de grosor cada una. La construcción concluye con un imponente recerimiento que le confiere aspecto fortificado. La torre, de sección cuadrada, sufrió grandes reformas en los siglos citados y fue nuevamente restaurada en la ampliación de 1918. Pero, aun con todas estas intervenciones, conserva aspecto original con dos grandes vanos de medio punto en dos de sus paños, donde cuelgan las campanas.

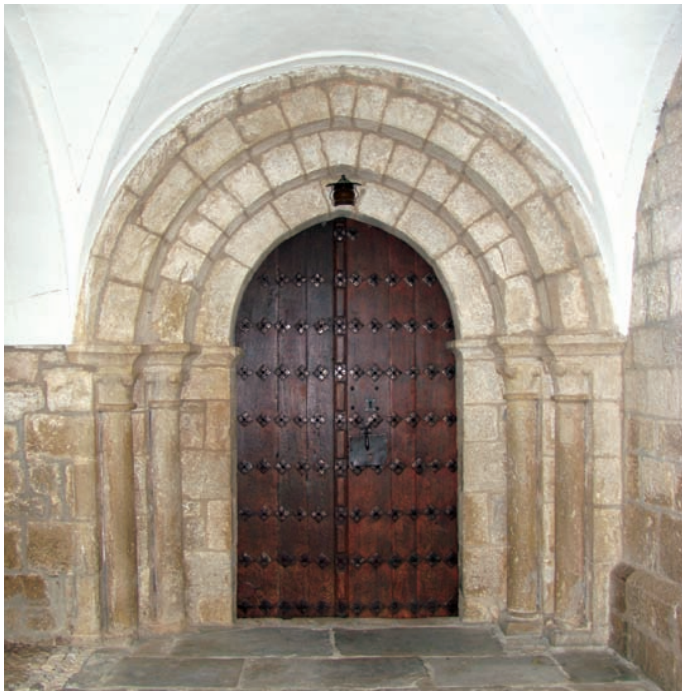
Portada

La portada, con más de 2,5 m de frente y 1,80 de potencia de muro, se estructura en arco interior y dos arquivoltas en platabanda, y una modesta chambrana, todos ligeramente apuntados. Las dos arquivoltas descansan sobre columnas provistas de basa clásica y capiteles con grueso collarino, decorados mediante hojas grandes lisas, unidas por combados y rematadas en sencillas bolas, los de la izquierda, y con bolas más desarrolladas hacia espirales y dos toscas caras antropoides, los de la derecha. Como veremos, se trata de una réplica algo más sencilla de la portada de la cercana ermita de Donamaría.

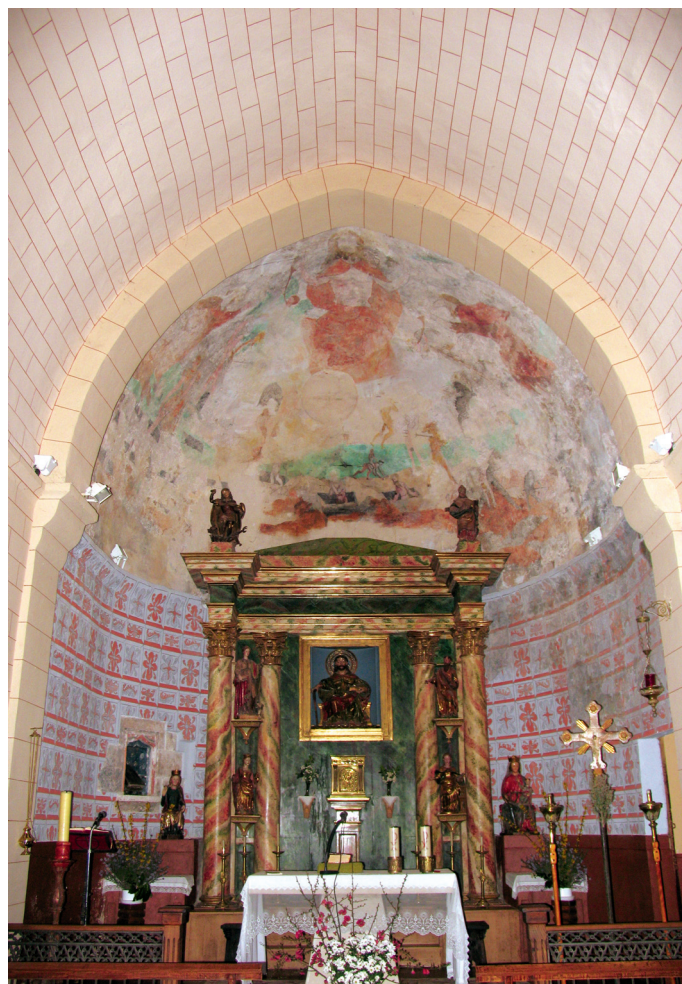
Interior

Al interior, las numerosas capas de pintura, incluida la moderna, dificultan el análisis. Pero todavía se aprecia la cubierta de medio cañón apuntado para la nave, y de horno apuntada para el ábside. Los arcos fajones, también

apuntados, descansan, en el caso del arco triunfal, sobre pilastras con capiteles en cuarto bocel, en tanto que el resto lo hace sobre simples ménsulas bilobuladas. A la altura de las citadas ménsulas corre una pequeña imposta por todo el templo que, en el caso del ábside, está parcialmente cubierta por el retablo mayor dieciochesco que oculta la pequeña ventana del ábside. La factura del edificio lleva a proponer una datación en torno a 1200, poco posterior a la ermita, que fecharemos en el último tercio del siglo XII. Su construcción quizá pueda vincularse con el citado arcediano Lope, único personaje relevante mencionado en la documentación de época tardorrománica.

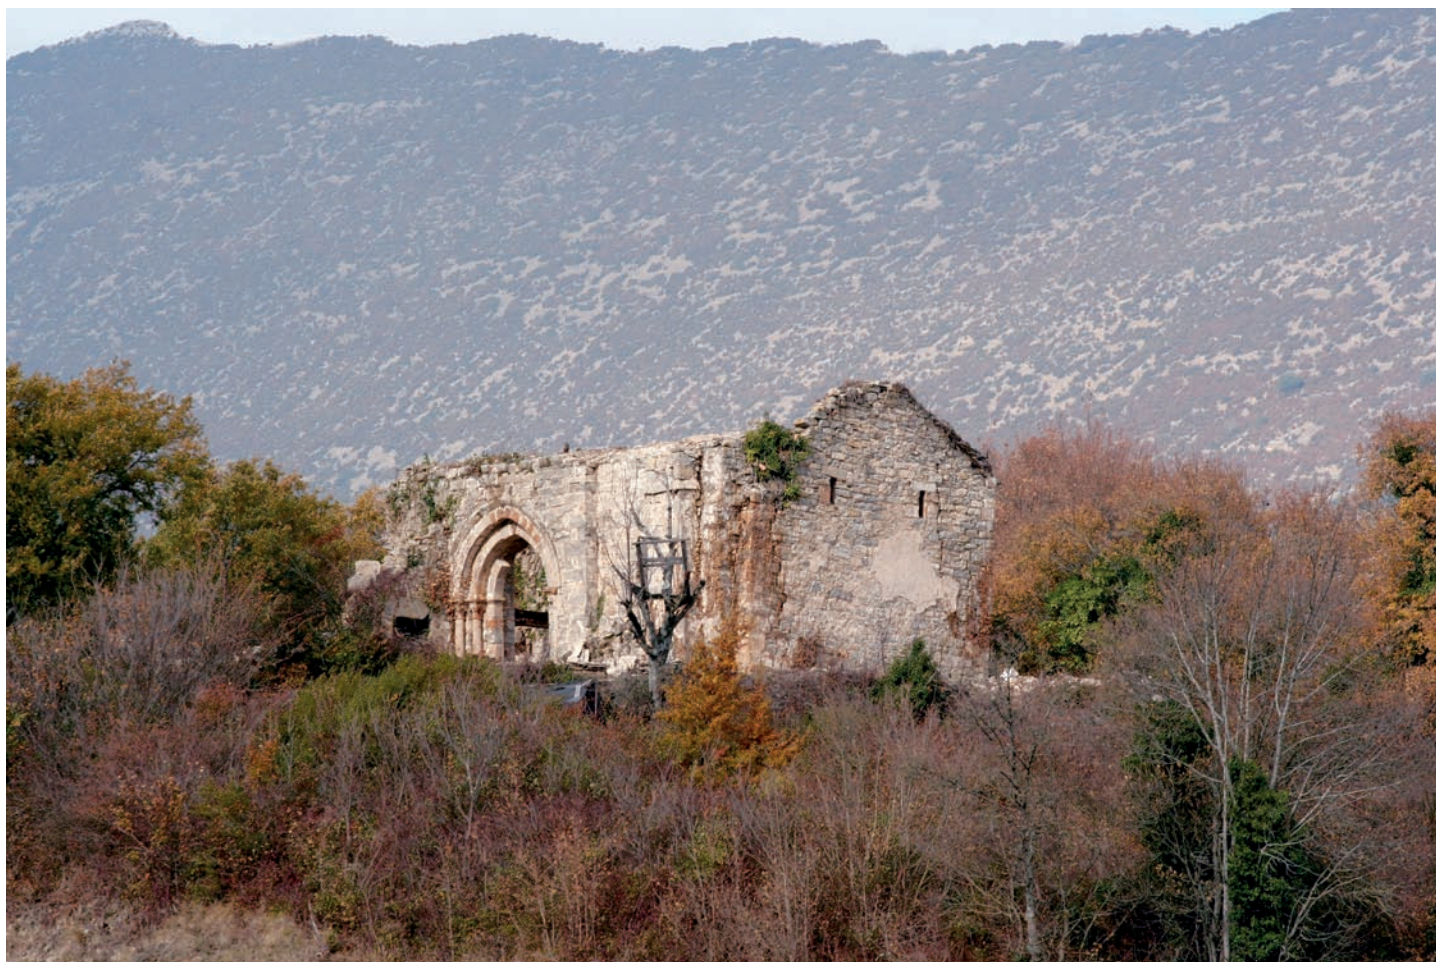
Panorámica del emplazamiento

En la actualidad, paradójicamente, su estado es ruinoso y caótico. La edificación adjunta se ha hundido por

completo, lo mismo que de la zona del coro, donde sólo se aprecia un amasijo de restos de vigas de madera, mezclados con sillares de piedra, ladrillos, tejas e, incluso, materiales de construcción modernos introducidos, tal vez, con la idea de frenar el deterioro, objetivo que no se ha conseguido. Todo ello no hace muy recomendable su visita, puesto que el grado de destrucción, que amenaza nuevos desprendimientos, puede ser bastante peligroso para un grupo de personas que no se mueva con cuidado entre las ruinas.

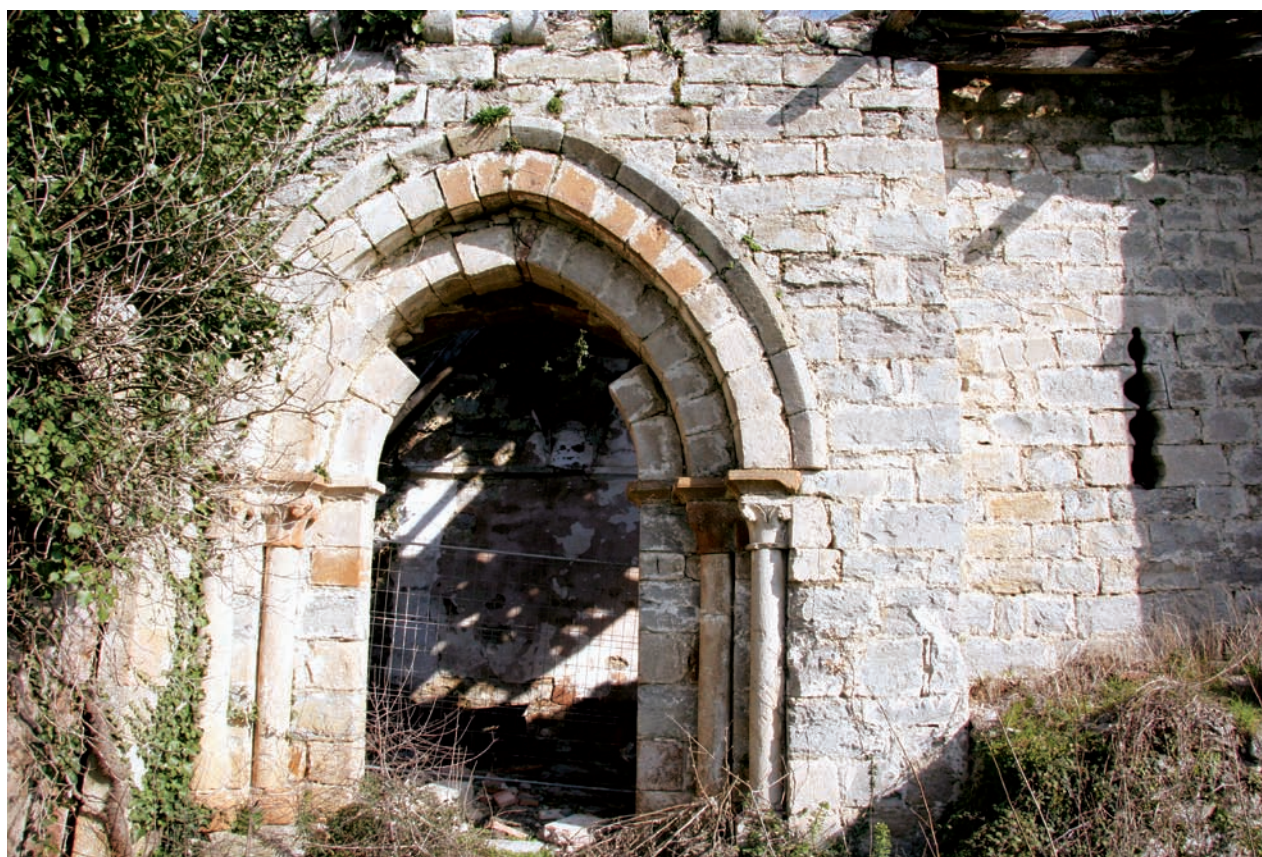
Portada

En lo que un día fue el segundo tramo del muro de la epístola se encuentra la portada, que presenta unas dimen-

siones muy parecidas a las de la parroquia de Santo Tomás de la misma localidad, más de 2,5 metros de frente y 1,85 de grosor de muro. Consta de tres arquivoltas en platabanda y una chambrana lisa, claramente apuntadas. Las arquivoltas descansan sobre pies derechos y dos columnas a cada lado provistas de basas simples y capiteles decorados. Los occidentales disponen hojas lisas unidas por combados muy altos, de reborde inciso, de cuyos ángulos superiores cuelgan bolas, similares, aunque más esmerados, a los del mismo lado de la parroquia de Santo Tomás. Los orientales presentan las mismas hojas con adornos vegetales de los que cuelgan piñas y florones. Es en estos capiteles donde se ve con nitidez la derivación de esta portada con respecto de la obra de las naves de Irache, en que fue generalizado el empleo de hojas lisas, con combados de rebordes incisos y adornos vegetales en las esquinas. Este elemento permite proponer una datación de la portada y del resto de la iglesia de Donamaría en el último tercio del siglo XII. La portada de la parroquia tomaría como modelo los capiteles de la ermita y los simplificaría años después.
