BANGA

Iglesia de Santa Baia

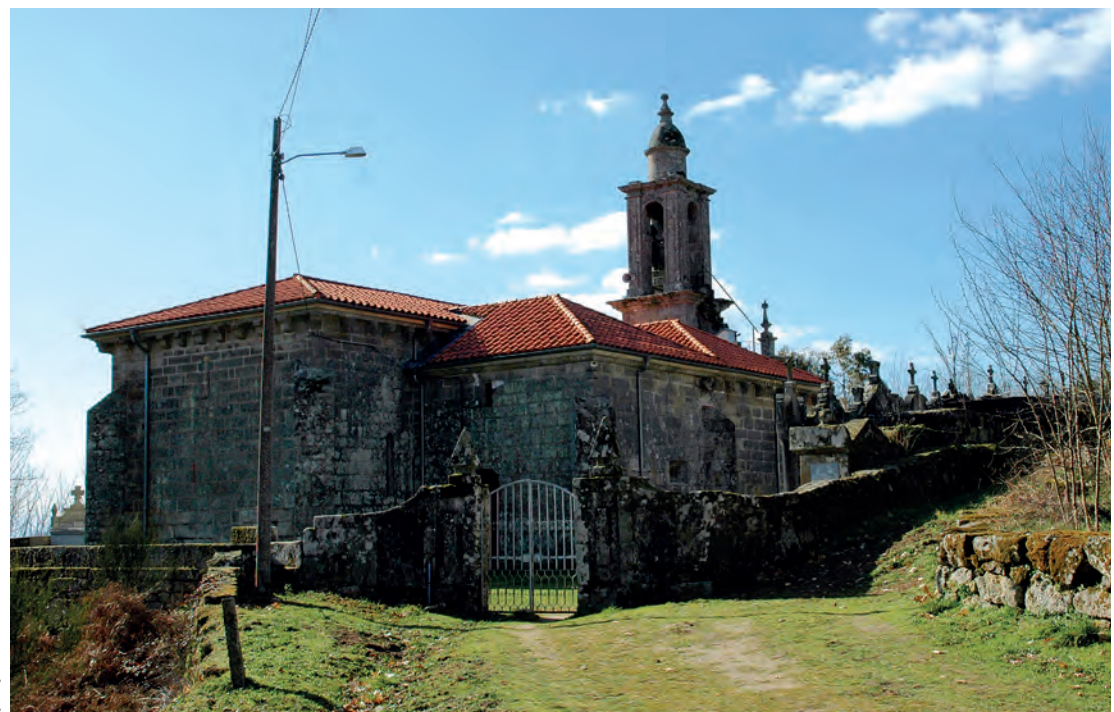
Vista desde el lado noreste

LA PRIMITIVA IGLESIA ROMÁNICA constaba de una nave rectangular y un ábside con la misma planimetría. Las diferentes etapas constructivas han transformado radicalmente el edificio que, como puede apreciarse desde el

exterior, solo conserva parte de los paramentos septentrional y meridional de la nave en su estado original. Ambos muros fueron parcialmente derribados, el ábside se aumentó, tanto en altura como en anchura, y la fachada se transformó por

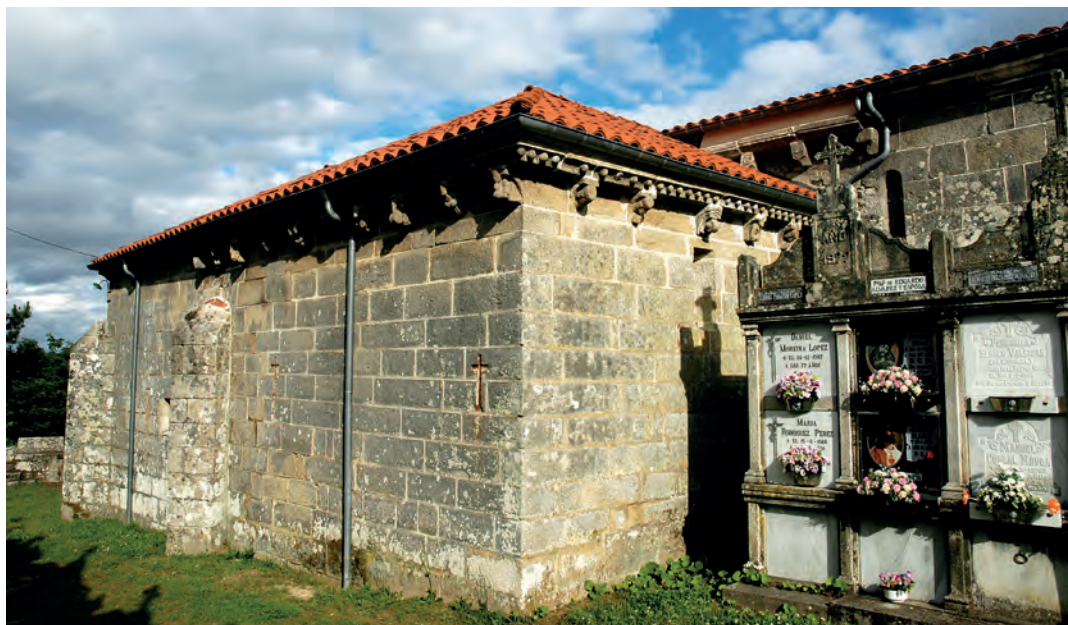
Capilla del lado norte
con canecillos reutilizados

En el caso del muro septentrional de la nave se conserva un tramo original, coronado por tres canecillos del tipo en proa, que sostienen el correspondiente alero, en el cual se aprecian varias intervenciones arquitectónicas. Aquí la horizontalidad característica de los muros románicos se ve interrumpida por una ampliación de la iglesia en época gótica. Así, la construcción de dos capillas en este período artístico hizo que sus paramentos sobresalieran de la línea del muro original románico. En la construcción de los muros de estas capillas se reutilizaron sillares del templo primigenio y, tanto en su paramento septentrional como en el occidental, se

emplearon canecillos originales, en grupos de nueve y seis respectivamente, así como parte de una cornisa con perfil en caveto que cuenta con una decoración a base de esferas o bolas dispuestas a intervalos regulares, la cual nos remite a la influencia de la catedral de Ourense. En todos estos canes, excepto en uno, se representan figuras humanas y, en algunos casos, se muestran deterioradas como consecuencia de la meteorización sufrida con el paso del tiempo. Pese a todo, pueden identificarse diversos rostros, músicos tocando diferentes instrumentos (dolio, cuerno, etc.), una pareja practicando el coito, la cabeza de una dama tocada con un rostri-
