NAVAS DE SOBREMONTA

Iglesia en ruinas

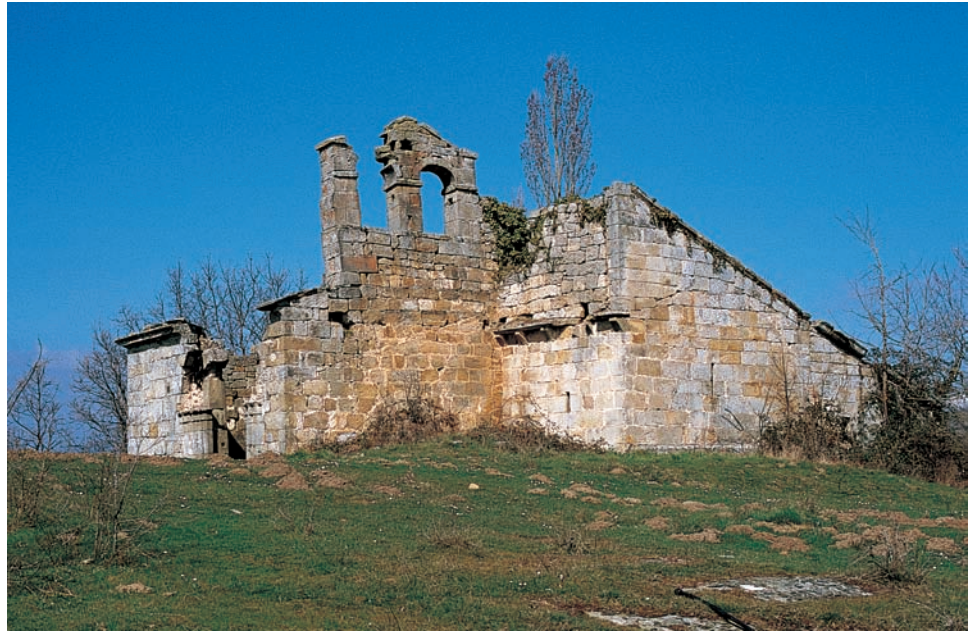
Vista general desde el este

Adosado al costado meridional de la nave y posterior a la edificación de ésta, se sitúa un pórtico rectangular, sobre cuyo testero oriental se alza la espadaña, semiderruida y compuesta por dos troneras de medio punto, la meridional totalmente abierta y en inminente peligro de desplome. En el muro sur del pórtico se abre la portada principal, desmontada de modo intencionado y disgregadas las enormes dovelas del arco en el entorno del edificio. La decoración de estas dovelas es el único testimonio escultórico del templo. El arco apoyaba en jambas molduradas con capiteles corridos lisos y se compone su ornamento de una serie de tres grandes hojas de acanto de ruda talla en los salmeres, y sucesión de cavetos, nacelas y listeles siguiendo la rosca. Un segundo acceso al pórtico, de arco apuntado sin moldurar y hoy cegado, aparece semioculto bajo la espadaña. Separa el pórtico de la nave un muro de torpe sillarejo con vano adintelado que en realidad está cegando un arco formero añadido en la reforma que en el siglo XVIII afectó al conjunto del edificio, y a la que podemos adscribir también la sacristía adosada al muro norte de la cabecera, el nicho que cobija un altar bajo arco carpanel en el lado del evangelio de la nave inmediato al ábside, así como la elevación de las cubiertas de nave y cabecera, que transformó la doble vertiente original por una cubierta a un agua. La observación del alzado

oriental del edificio permite realizar una lectura clara de las fases descritas, a través de las rozas y rupturas de hiladas. Al siglo XVIII pertenecen también las pinturas murales que decoran, con dos líneas de guirnaldas, una cruz con cuatro estrellas e imitación del despiece de sillería, los paramentos internos de la cabecera. Sobre el dintel de la puerta de la sacristía aparece pintada la leyenda "ANO D 1759".

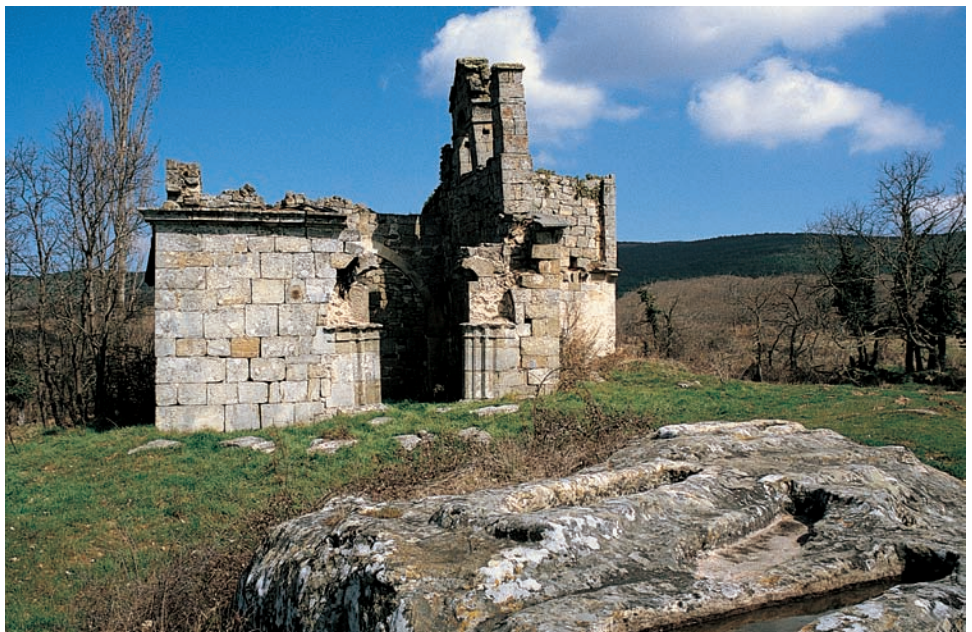
El templo y la necrópolis

Se sitúa esta localidad de la Montaña Palentina en el extremo nororiental de la provincia, dentro de la comarca de Aguilar de Campoo, de cuya cabecera dista 11 km, y a escasa distancia del cántabro valle de Valderredible. Desde Villanueva de Henares parte un camino vecinal, tortuoso y sin asfaltar que nos conduce al recóndito emplazamiento. La localidad se encuentra prácticamente abandonada y abocada a su desaparición, extremo éste especialmente preocupante en lo referente al edificio que nos ocupa, situado en un pequeño altozano y en avanzado estado de ruina. Frente a su fachada es visible una necrópolis tallada en un afloramiento rocoso compuesta por siete tumbas antropomorfas orientadas este-oeste (pies-cabeza), y un sarcófago exento, utilizado como abrevadero, de idéntica morfología. Otra posible necrópolis, más dudosa, aparece en otro afloramiento en el ángulo suroeste del edificio.
