# MERLÍN

## *Iglesia de San Pedro*

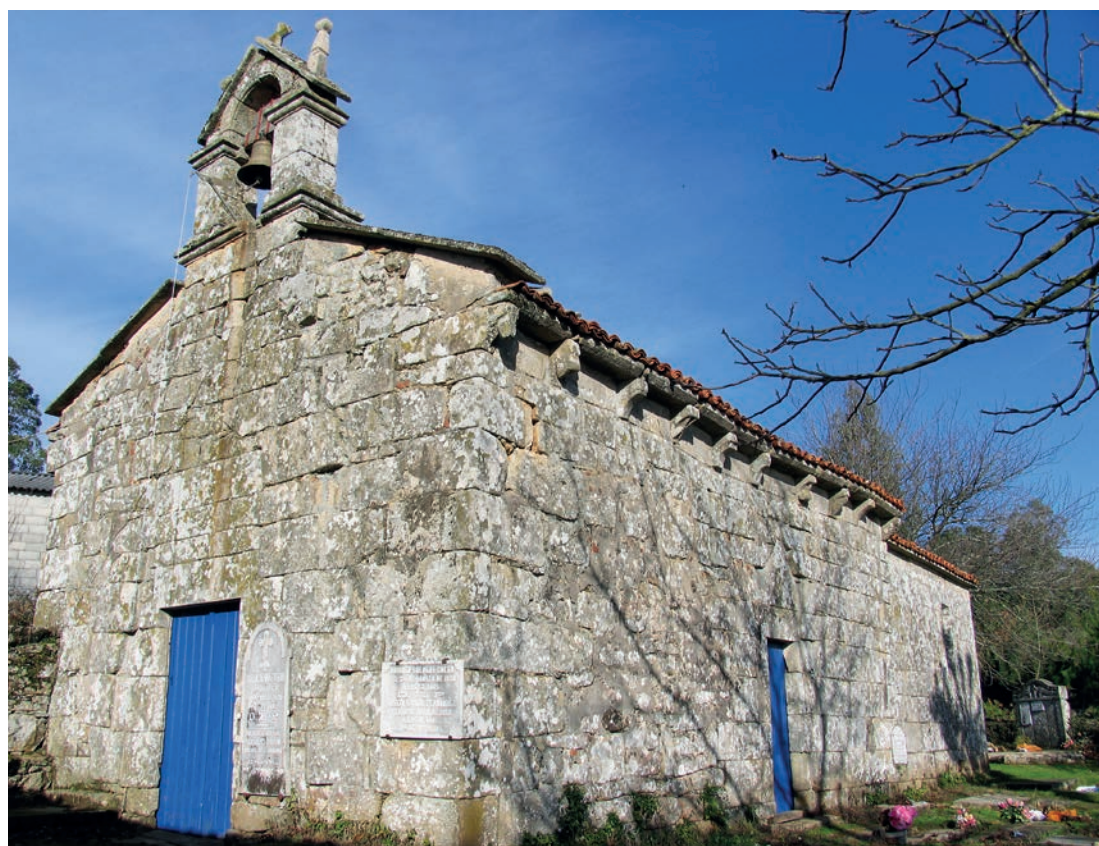
Exterior

La fábrica románica manifiesta una gran simplicidad, tan tradicional en las iglesias del rural gallego. Los muros se configuran mediante sillares graníticos de diferentes tamaños, los inferiores son mayores que los superiores. El muro más interesante es el meridional, en él se abren una

puerta y una saetera con derrame interno, y conserva los únicos canecillos figurados del edificio. La puerta carece de articulación y decoración. El único elemento destacable es el corte de la piedra que se dispone sobre el dintel y que ocupa el lugar de los tan frecuentes tímpanos. Se talla a modo de arco mitrado muy apuntado y no recibe ningún tipo de decoración. Esta peculiar forma puede tratarse de una interpretación libre de los habituales dinteles pentagonales. En el alero, los diez canecillos presentan decoraciones variadas: el más oriental muestra ondulaciones, el que se dispone sobre la puerta se talla con un tonel —una forma característica en las iglesias de la zona—, más hacia

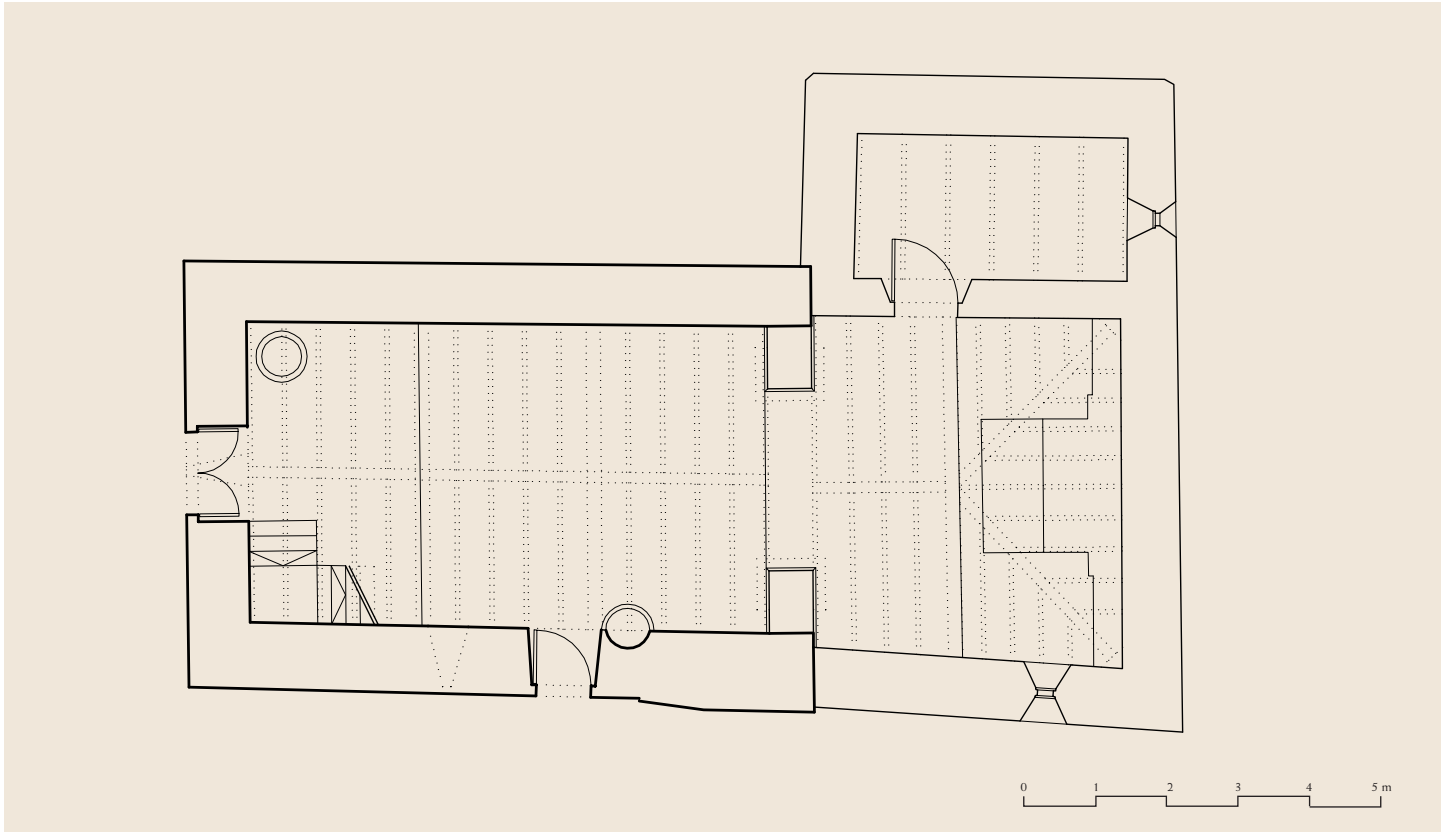
*Planta con delimitación de la fase románica*

**S**AN PEDRO DE MERLÍN es una modesta iglesia aneja a la parroquia de San Xoán de Santa Comba, que en la actualidad carece de culto. Como es habitual, ha sufrido reformas en el siglo XVIII que, desafortunadamente, afectaron a las partes más significativas: ábside y fachada occidental. Los restos románicos que se conservan están en los muros laterales de la nave.

derrame interno en el muro sur. Como ya se ha señalado, el presbiterio y el arco triunfal de acceso fueron modificados en época moderna.

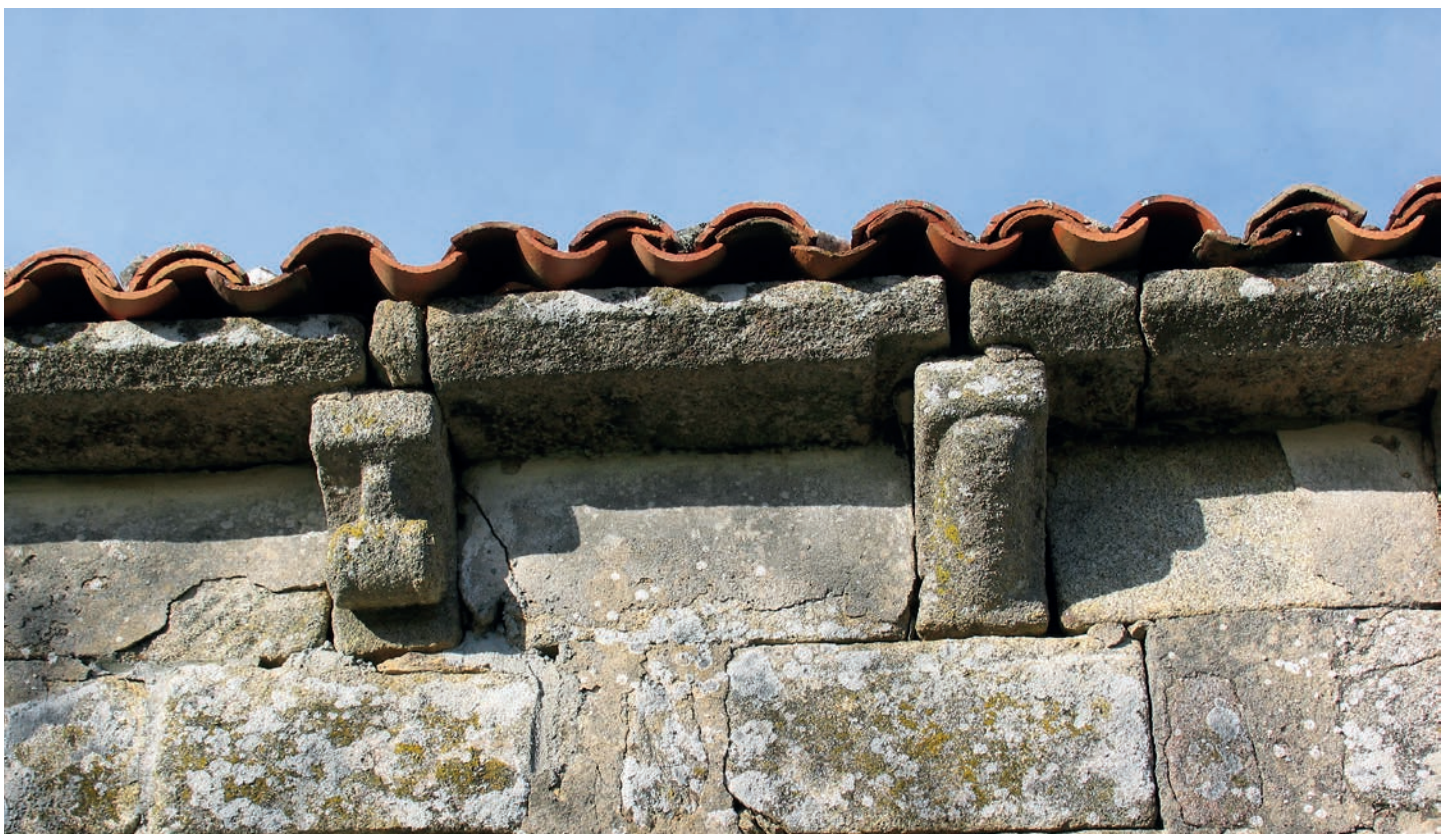
*Canecillos del muro sur*

occidente un aspa, una cabeza humana y una de un animal demasiado erosionada como para poder especificar más. Alternando entre estos canecillos hay otros simplemente cortados en perfil cóncavo. Las cobijas se tallan en bisel.

En cuanto a su cronología, no se conservan muchos elementos decorativos, lo que unido a la tosquedad de los que nos han llegado no permiten asignar una fecha concreta al edificio. Sin embargo, los motivos ornamentales de los canecillos, con cortes en proa y en curva de nacela, mezclados con otros de marcado carácter arcaizante, son síntomas de una periodización tardía, que sitúan su construcción con posterioridad al año 1200.
