ADRADOS

Iglesia de la Natividad

Ermita de San Benito

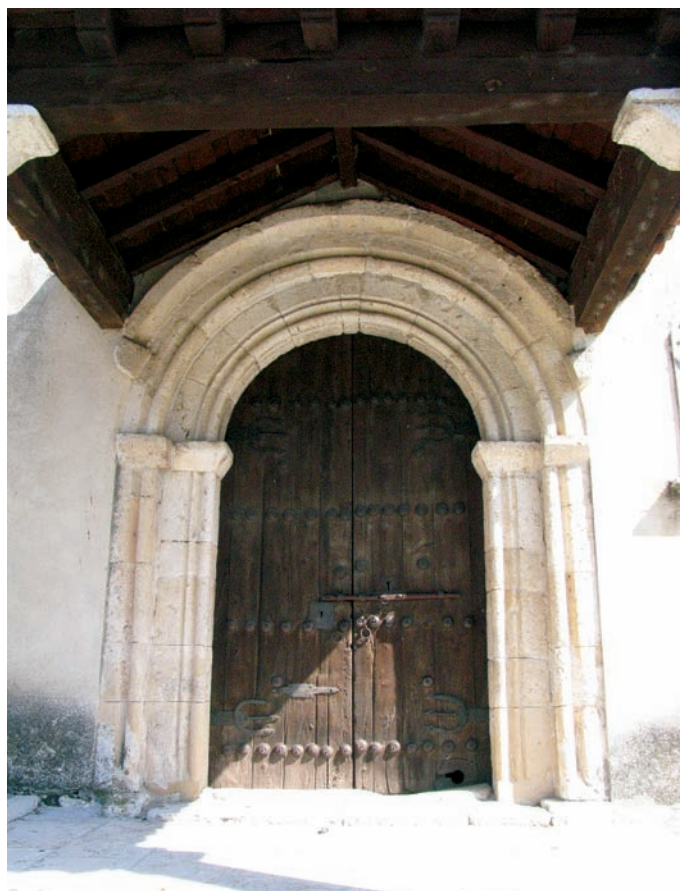
Portada meridional

De época medieval el resto más sobresaliente es la reutilizada portada de ingreso que se cobija bajo una pequeña galilea renaciente. Está formada por dos arquivoltas de aristas aboceladas a las que se unen molduras cóncavas y que se prolongan por las jambas. A ambos lados une roscas y jambas un cimacio liso y corrido de listel y chaflán; todo ello bajo una escueta chambrana de igual perfil que los cimacios sustentada por sencillas ménsulas. Al norte se conserva, aunque en avanzado estado de deterioro, la hilera de canes dispuesta bajo el alero cuya decoración se reduce a simples cavetos y figuras hoy irreconocibles, que quizá algún día fueron cabezas humanas.

Vistas las características de los escasos restos conservados, especialmente la decoración de la portada, cabe pensar en una datación tardía para ellos, nunca anterior a la segunda mitad del siglo XIII, pese a ser citada en la relación de Gil de Torres de 1247, fecha que los pondría en relación con los vestigios conservados de la ermita de San Benito en la misma localidad.

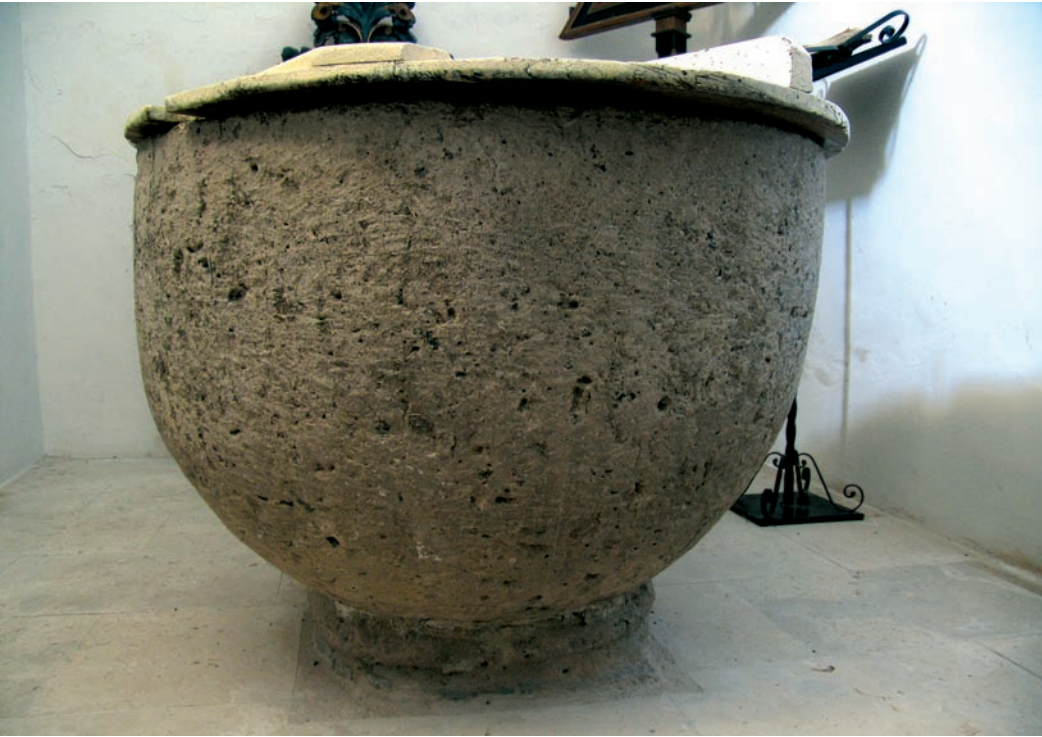
Pila bautismal

Al interior el único resto de traza románica lo constituye la pila bautismal situada en una capilla a los pies del templo, en la nave de la epístola. Se trata de una sencilla pieza de copa lisa ultrasemicircular de 114 cm de diámetro sobre un pequeño tenante cilíndrico de 13 cm de altura exornado por un bocel, todo muy rudo.

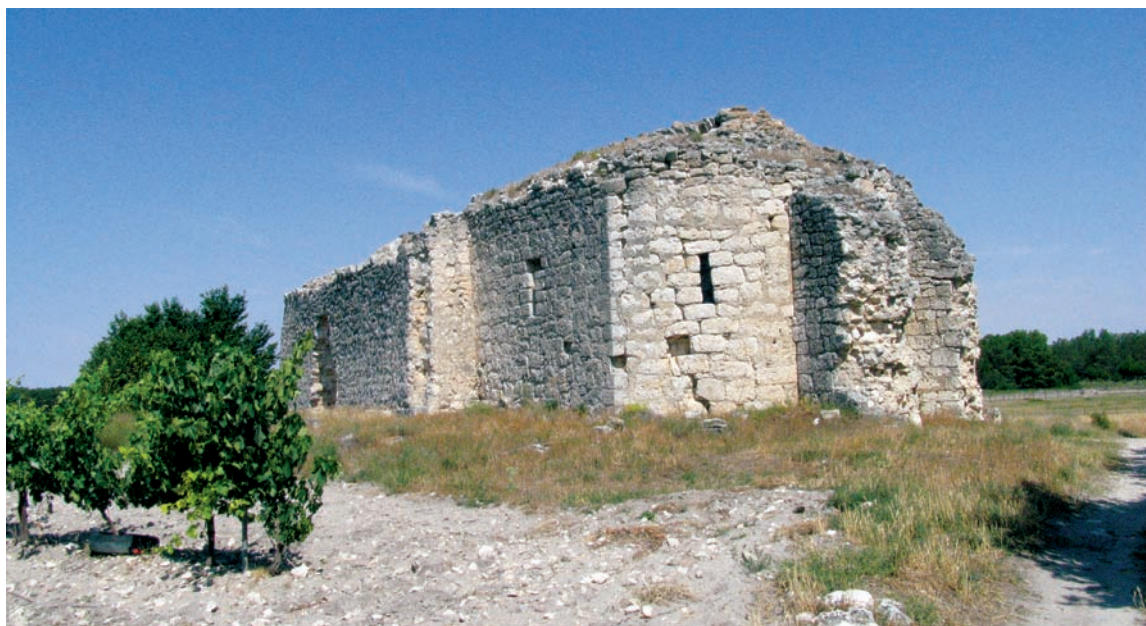
Exterior

Las ruinas que hoy podemos contemplar son las de un templo erigido en lo principal en una sola campaña, con fábrica de mampostería, a excepción de esquinales y ábsi-

de, reforzados con sillería bien escuadrada. Se trataba de una iglesia de una nave de corta proporción tendente al cuadrado, cuya cubierta era de madera a juzgar por la configuración de los muros. En ella sólo se abrían dos pequeñas aspilleras de iluminación y un ingreso del que nada queda, todos al sur. Sus paramentos, al igual que los del ábside estuvieron enjalbegados al interior.

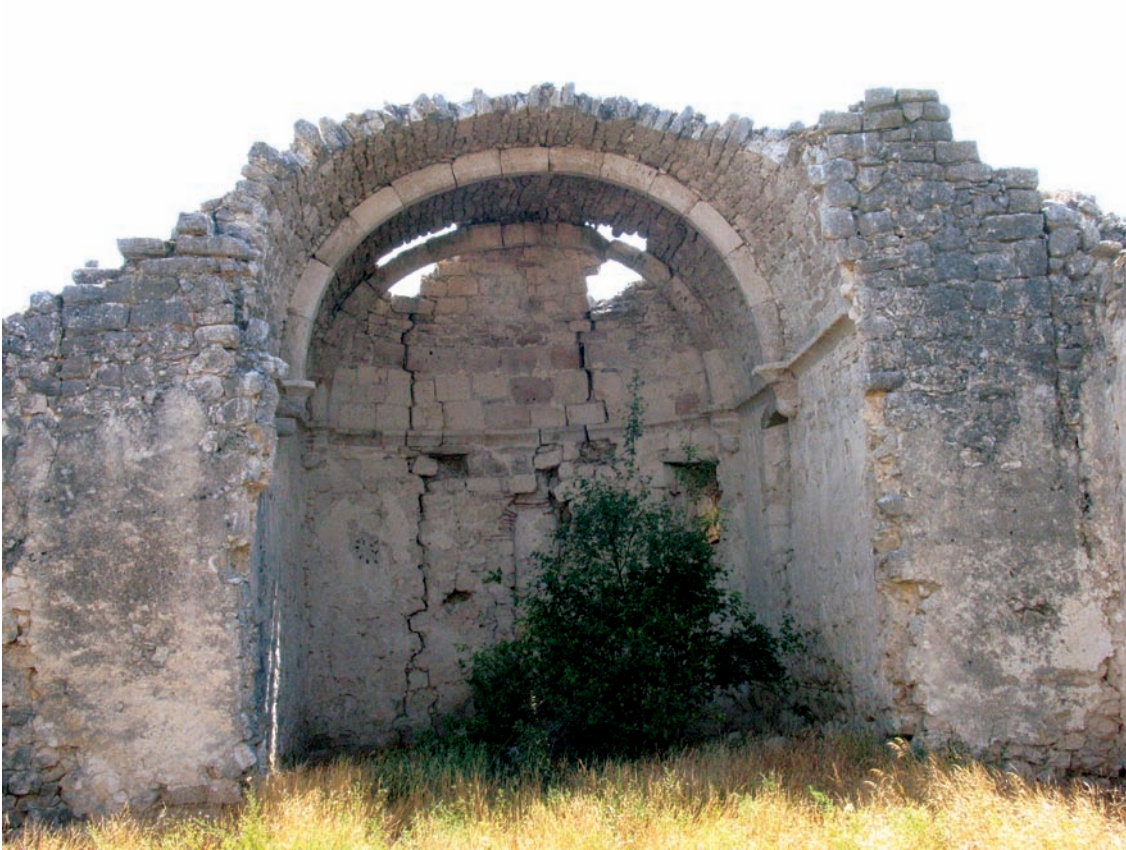
Interior del ábside

La cabecera es un ejemplar peculiar por su estructura, distinguiéndose de las de su entorno. Se compone de los canónicos tramos recto y curvo, sin embargo, este último traza una circunferencia mucho más plana de lo habitual. Esto probablemente viene impuesto por el esviaje de unos grados al norte en los muros del presbiterio lo que obligaría a adoptar esta solución. Posteriormente se reforzó por medio de tres potentes estribos el exterior del ábside para subsanar posibles problemas estáticos. Se ingresaba en él por medio de un arco triunfal de medio punto, hoy perdido, cuyos sillares debieron ser reutilizados en construcciones vecinas. Los dos fajones reposan en ménsulas de perfil poligonal sin decoración alguna. La iluminación penetraba

mediante sendos vanos de gran derrame al sur y sureste. Recorre todo el interior una imposta de listel y nacela que junto a los restos de una hornacina de ladrillo en lo que fue el altar mayor, son las únicas muestras de ornamentación que nos han llegado. El estado actual de la ruina nos muestra, una vez más, la lucha de la arquitectura por perdurar, en esta ocasión, ejemplificado en las deterioradas bóvedas de medio cañón y horno que se mantienen en un más que precario equilibrio.
