ARMUÑA

Iglesia de San Bartolomé

Ermita del despoblado del Tormejón

Ermita de Pinillos

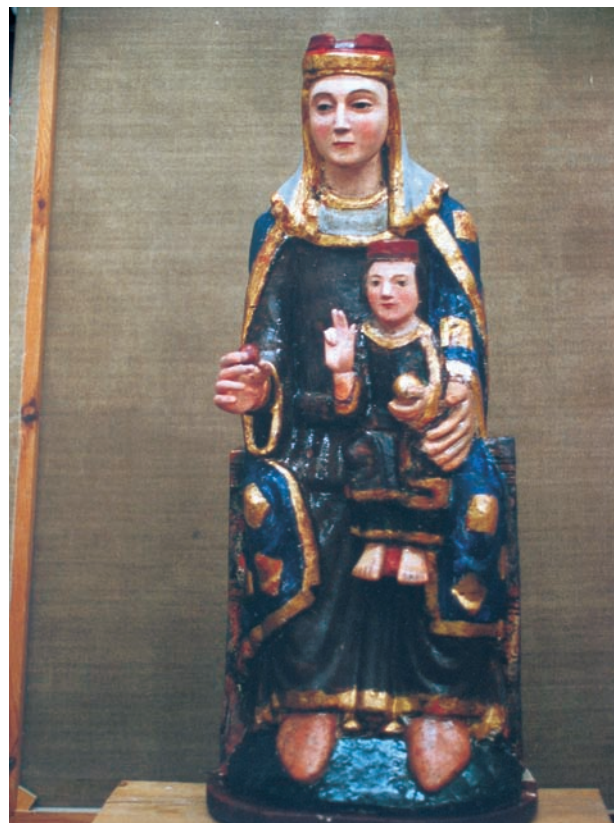
Virgen de Nuestra Señora del Tormejón

Actualmente se custodia en el interior del templo la imagen de Nuestra Señora del Tormejón, trasladada desde la ermita del cerro hacia 1833 y colocada en la hornacina central del un retablo barroco ubicado en una capilla adosada a la iglesia por su lado norte. Es una imagen tardorrománica en la que la Virgen, sentada, sostiene al Niño sobre su regazo con un ligero desplazamiento hacia el lado izquierdo. Lleva un vestido largo de color grisáceo y un manto azul sobre los hombros con los bordes dorados. El Niño porta una bola en su mano izquierda y bendice con la mano derecha, mientras que la Virgen lleva un pequeño fruto en la mano derecha. Al menos conocemos dos intervenciones para intentar mejor la policromía de la imagen, una en 1848 y otra en 1850 por lo que el rostro de la Virgen se encuentra muy alterado y no se corresponde con el

original al añadirsele también unos ojos de cristal. Durante mucho tiempo la imagen permaneció vestida por lo que los brazos derechos de ambas figuras fueron retocados para que pudiesen sobresalir del manto.

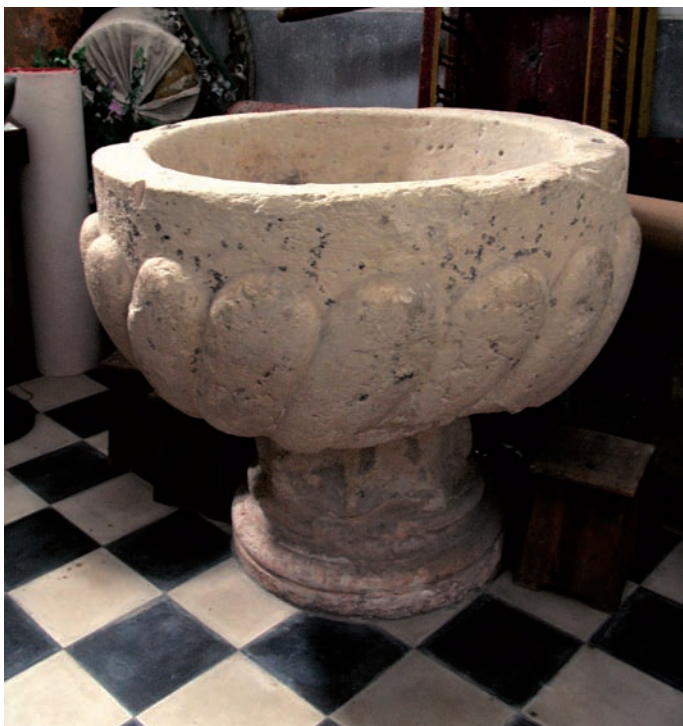
Pila bautismal

En una estancia de la iglesia utilizada como almacén ubicada en la parte norte se conserva en el templo una pila bautismal de traza románica de 108 cm x 94 cm x 43 cm con copa semiesférica decorada con diecisiete gallones tumbados.

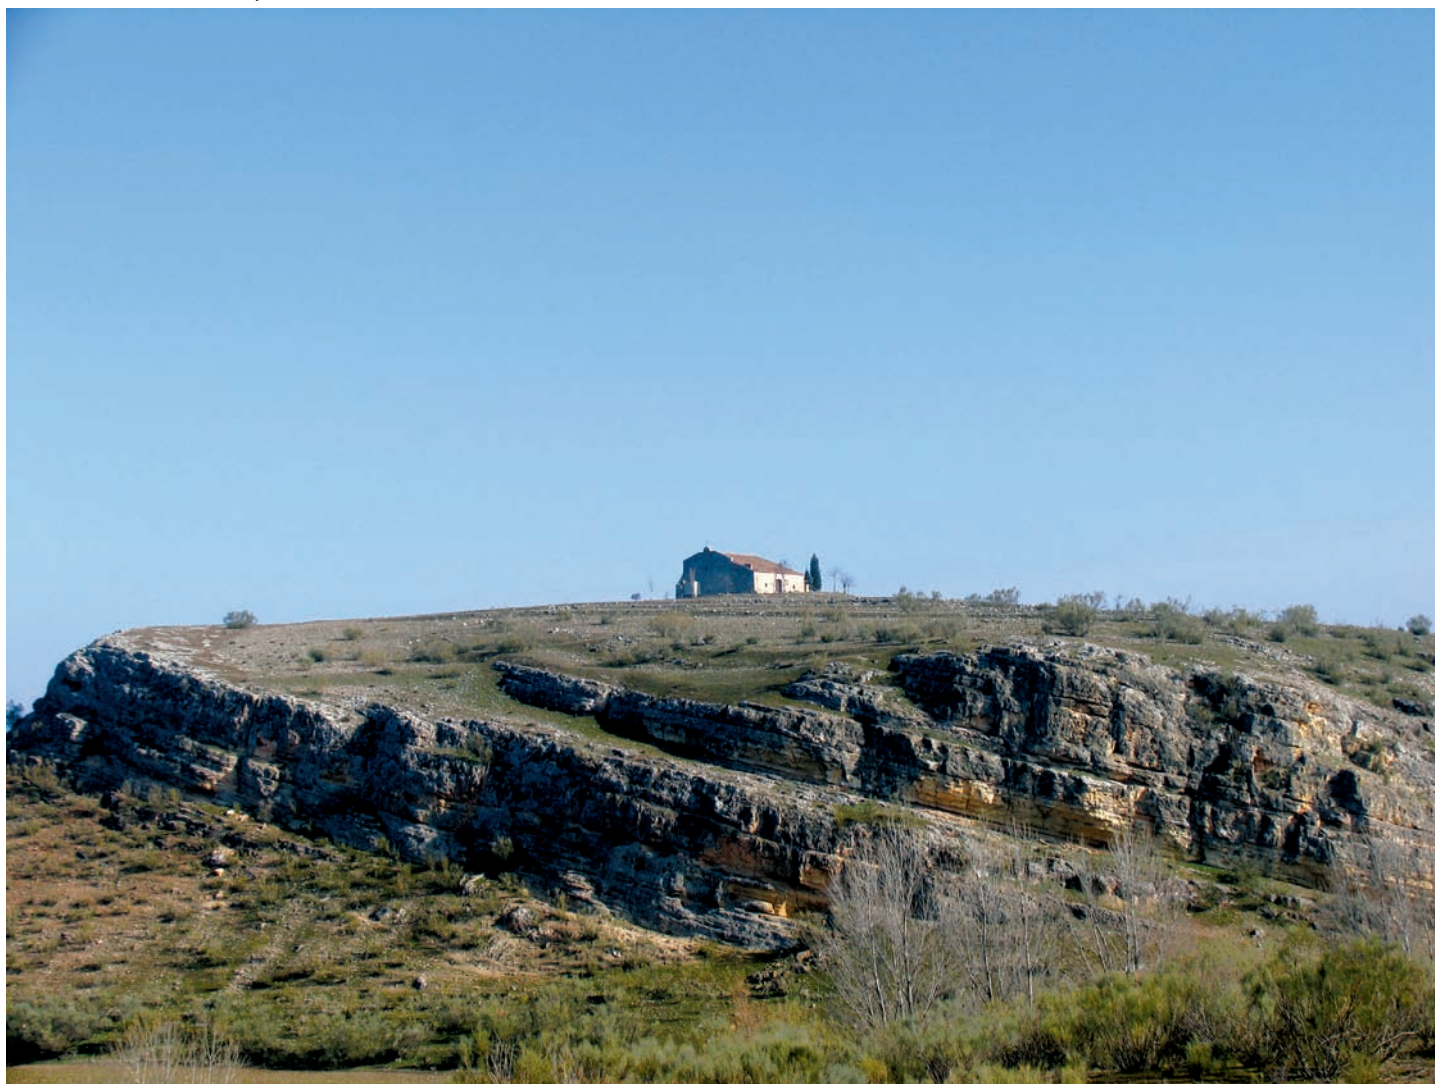
Panorámica del cerro del Tormejón con la ermita

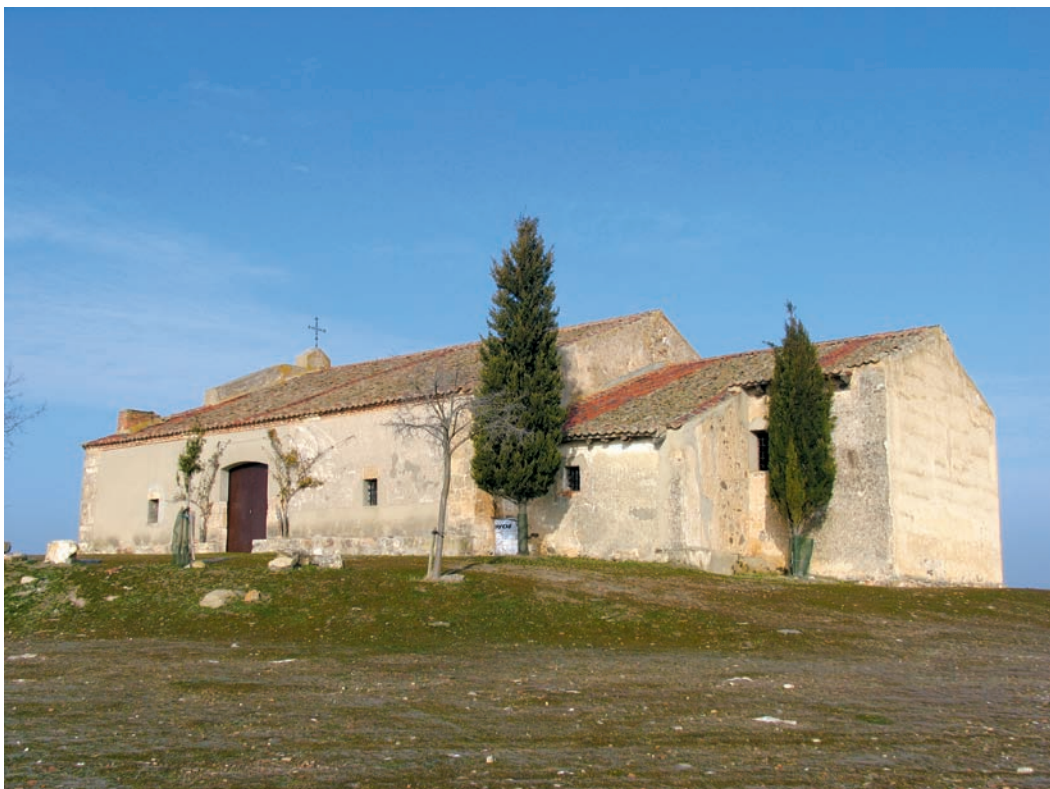
Vista de la ermita desde el sureste

Como ya hemos señalado es posible que en el cerro del Tormejón se ubicase una población y así lo indican las dimensiones del templo objeto de estudio ya que se trata más de una iglesia que de una simple ermita. Se trata de un edificio de una sola nave, cabecera rectangular con una sacristía y un pórtico adosados en el lado sur. Todos los muros permanecen enfoscados, a excepción del muro occidental reconstruido en el siglo pasado, por lo que es imposible distinguir el material original empleado en la construcción. Solamente es visible en la cabecera un pequeño friso de mampostería de piedra mezclada con lajas de pizarra sobre el que se asienta el muro. En la parte central del lado oriental de la cabecera se hallan los restos de una estrecha ventana cegada, probablemente de tipo saetera. En el lado sur se encuentra adosada una estancia cuadrangular que se utiliza como sacristía. Parece ser que hasta

finales de siglo XIX la ermita contaba en el lado sur con un pequeño pórtico sustentado por tres columnas pero debido a su estado ruinoso fue necesario construirlo nuevamente reutilizando muchas piezas que hoy son visibles por ejemplo, en la puerta de entrada con la parte inferior de las jambas que se encuentra abocelada o en las esquinas hechas con sillares románicos. El espacio interior se encuentra dividido en un portal que resguarda la portada románica, una estancia rectangular en la que se reunía la cofradía de la imagen del Tormejón y otra pequeña habitación que incluye una chimenea cuya posible utilización desconocemos, aunque algunos autores apuntan a que sea la estancia en la que habitaba un antiguo ermitaño que cuidaba de la ermita y de la imagen. Durante las obras realizadas en el pórtico se descubrieron varias tumbas excavadas en la roca con las paredes laterales hechas de losas de pizarra.

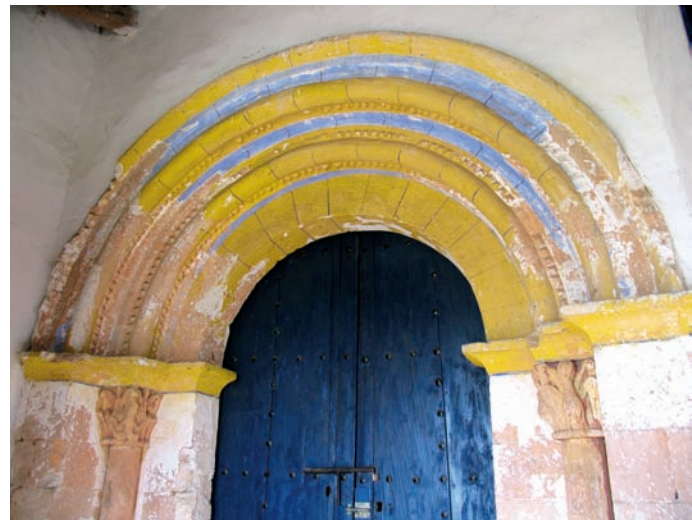
Portada

El acceso al interior de la ermita se realiza a través de una portada románica de sillería formada por un arco de medio punto con las dovelas lisas sin decoración y dos arquivoltas, la interior decorada con un bocel flanqueado por dos filas de puntas de clavo y la externa muy parecida también con bocel pero con una sola fila de puntas de clavo talladas en el intradós de la arquivolta. El arco de entrada y la arquivolta externa son recogidas por jambas prismáticas mientras que la interna reposa en columnas de basas áticas fustes lisos y capiteles de temática mitológica:

en el primero de ellos sobre un fondo vegetal se representa una deteriorada sirena de doble cola sin cabeza mientras que en el otro una pareja de arpías ocupa todo el espacio de la cesta, con las alas desplegadas y una de ellas de larga melena ondulante con tres mechones estirados a cada lado que reposan sobre la parte superior de las alas. En la iglesia de Santa Marta del Cerro en uno de los capiteles del arco triunfal aparecen talladas unas arpías de factura muy similar en cuanto a la postura y a la colocación de los cabellos extendidos sobre las alas. Toda la portada está protegida por un guardapolvos de perfil de nacela de nueva factura y que oculta en parte los billetes originales. Lleva además una policromía de dudoso gusto donde destacan los tonos amarillos y azules para las arquivoltas y blancos y rojos en el resto de la portada.

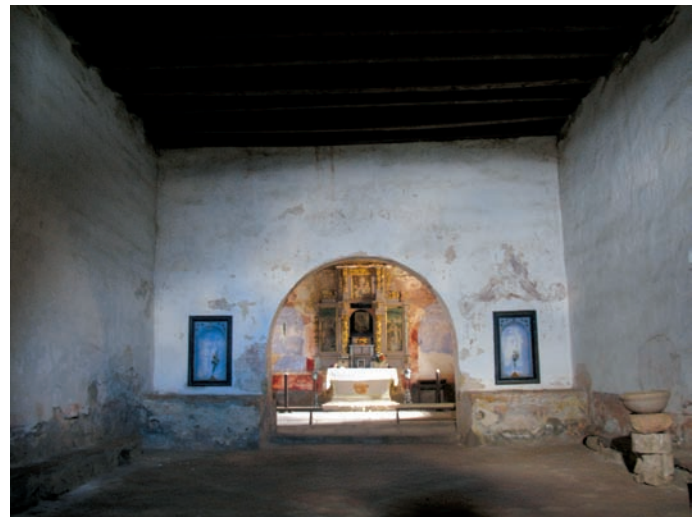
Interior

El interior se nos ofrece como un espacio diáfano de gran anchura tanto la nave como la cabecera. Ambas estancias están cubiertas por armaduras de madera, de parhilar en la nave y una cubierta más sencilla en la cabecera que fue descubierta al eliminar el cielo raso que la ocultaba. Las naves están separadas por un gran arco de medio punto a cuyos lados se ubicaban dos figuras de las que hoy día tan sólo quedan las hornacinas vacías. Justo encima de ese arco se recuerda la existencia de una gran pintura que representaba un barco, la cual, si es que existe todavía, per-

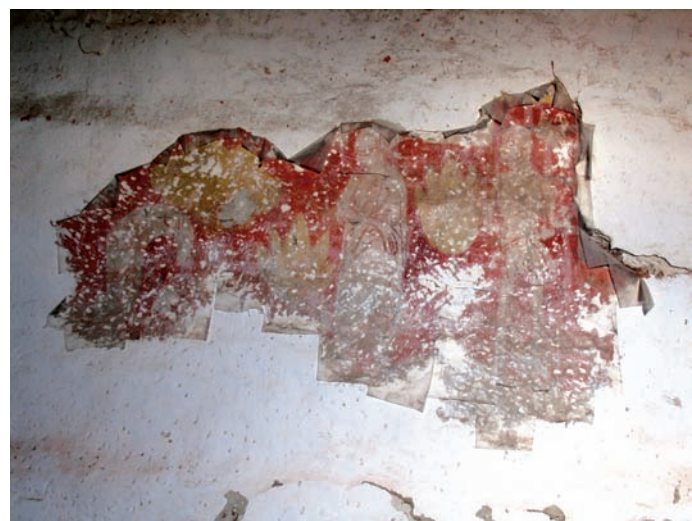
Restos de las pinturas románicas en la cabecera

manece oculta bajo gruesas capas de cal. El intradós del arco conserva también una curiosa policromía descubierta parcialmente en la que sobre un fondo rojo se dibujan varios escudos de color ocre sin atributos en su interior. El ámbito de la cabecera está decorado por un pequeño retablo ubicado sobre el muro este, que en origen estaba flanqueado por dos cuadros en los que se representaba la imagen de Nuestra Señora de Loreto y Nuestra Señora de la Candelaria, actualmente desaparecidos. Pero es el espacio de la cabecera el que conserva los restos de policromía más interesantes; primeramente sobre el banco corrido hay una franja de pintura roja de unos 30 cm con un borde de color negro, pintura ésta que creemos puede ser de 1849 cuando se decide "dar los rodapiés de la iglesia de colores". Sobre ellos en las paredes norte y sur de la cabecera se encuentran las pinturas románicas, descubiertas en 1982 y que a fecha de realización de ese trabajo sólo se podían ver parcialmente al estar inmersas en un proceso de restauración. En la escena meridional sobre un fondo rojo y amarillo se han descubierto figuras que representan a la Virgen sentada con las manos abiertas sobre las rodillas y dispuesta de semiperfil y San José a su lado sentado también con su mano izquierda sujetando un cayado. Detrás de ellos solamente es posible distinguir un cuadrúpedo probablemente la mula. Otra figura de tamaño más pequeño se vis-

lumbra junto a la Virgen pero parece fuera ya de la escena principal. Las líneas de las figuras se dibujan con un trazo rojo rellenando el interior con blanco. Es posible que se trate entonces de un Nacimiento de Cristo o de una escena de Adoración de los reyes pero este punto no podrá ser confirmado hasta el descubrimiento total de las pinturas. En el otro muro, el septentrional, se descubrió una escena de significado desconocido: sobre el mismo fondo rojizo característico de las otras escenas se observan dos figuras trazadas con color rojo vestidas con largas túnicas blancas una de ellas con los ojos cegados por un pequeño velo y ambas entre manchas amarillas con formas puntiagudas que pueden representar hogueras.

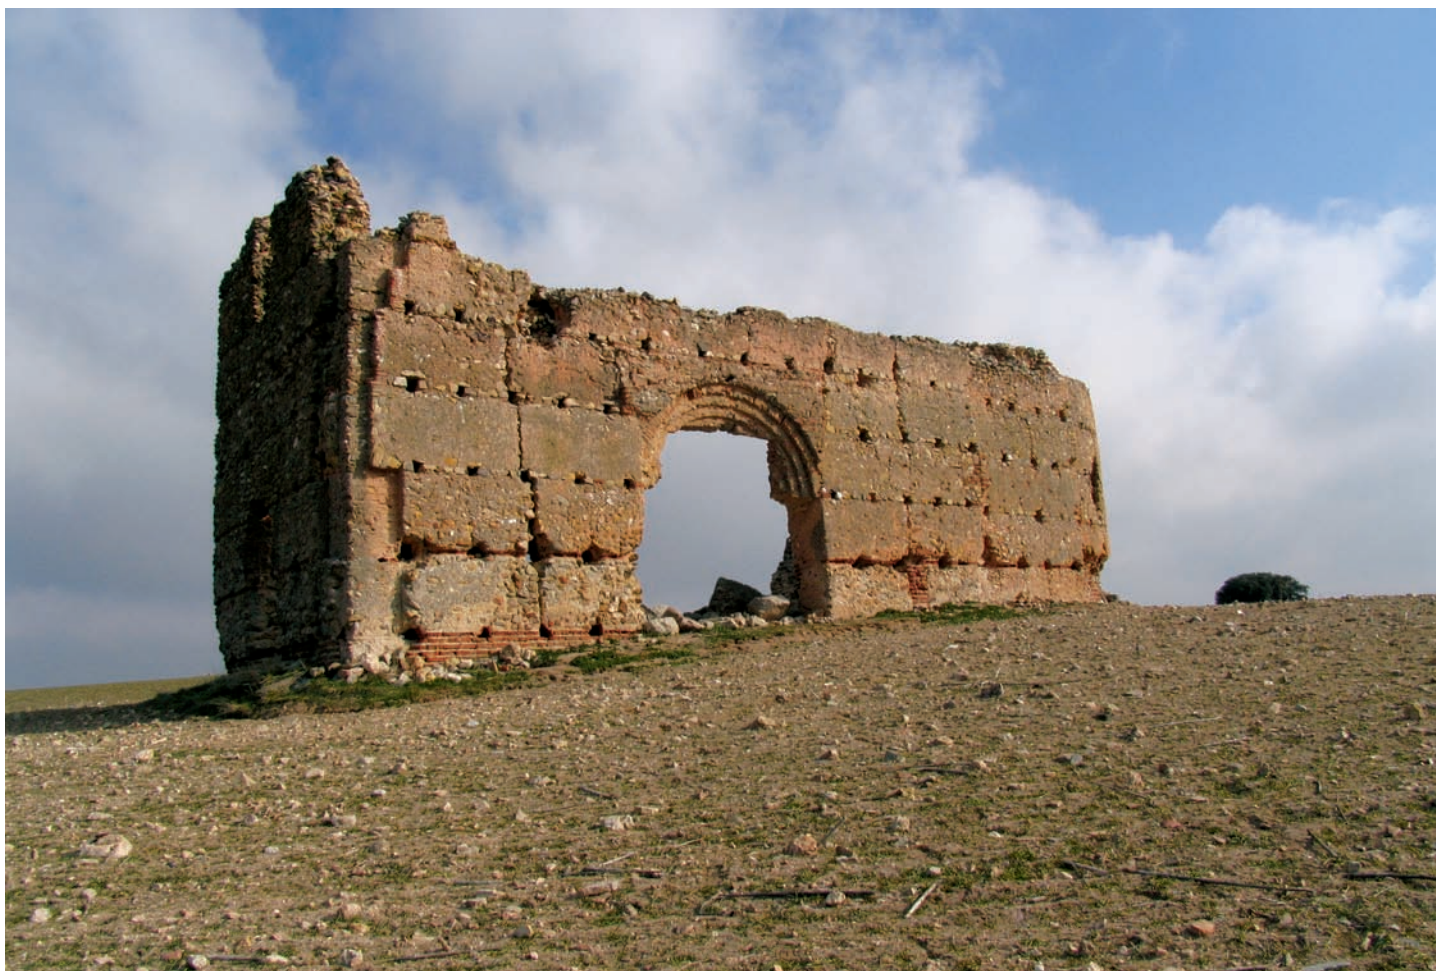
Vista de la ermita desde el suroeste

pie la cabecera y los muros sur y oeste, habiéndose derrumbado totalmente el muro norte. En el tambor central del ábside encontramos una ventana construida en ladrillo con forma de arco de medio punto doblado con derrame interno. En el lateral sur del tambor del ábside existe un enorme hueco en el muro en el que seguramente se ubicó otra ventana aunque reconocer cual era su tipología resulte imposible. El acceso al templo se realizaría a través de dos portadas ubicadas una en el muro occidental, de la cual no se conserva nada, y otra en el muro meridional, que estaría formada seguramente por un arco de medio punto y cinco roscas de ladrillo, resaltadas ligeramente del muro meridional, de la que solamente conservamos parcialmente algunos ladrillos en la esquina superior oriental. En el interior observamos como la cabecera se cubría con bóveda de horno y el presbiterio con bóveda de medio cañón, actualmente arruinadas. Sobre la ventana situada en el eje central

Gran parte de la mampostería de la parte inferior del ábside ha desaparecido ocasionando graves problemas de estabilidad al edificio. Esto, junto con las numerosas grietas que recorren la cabecera hacen peligrar la existencia futura del templo.

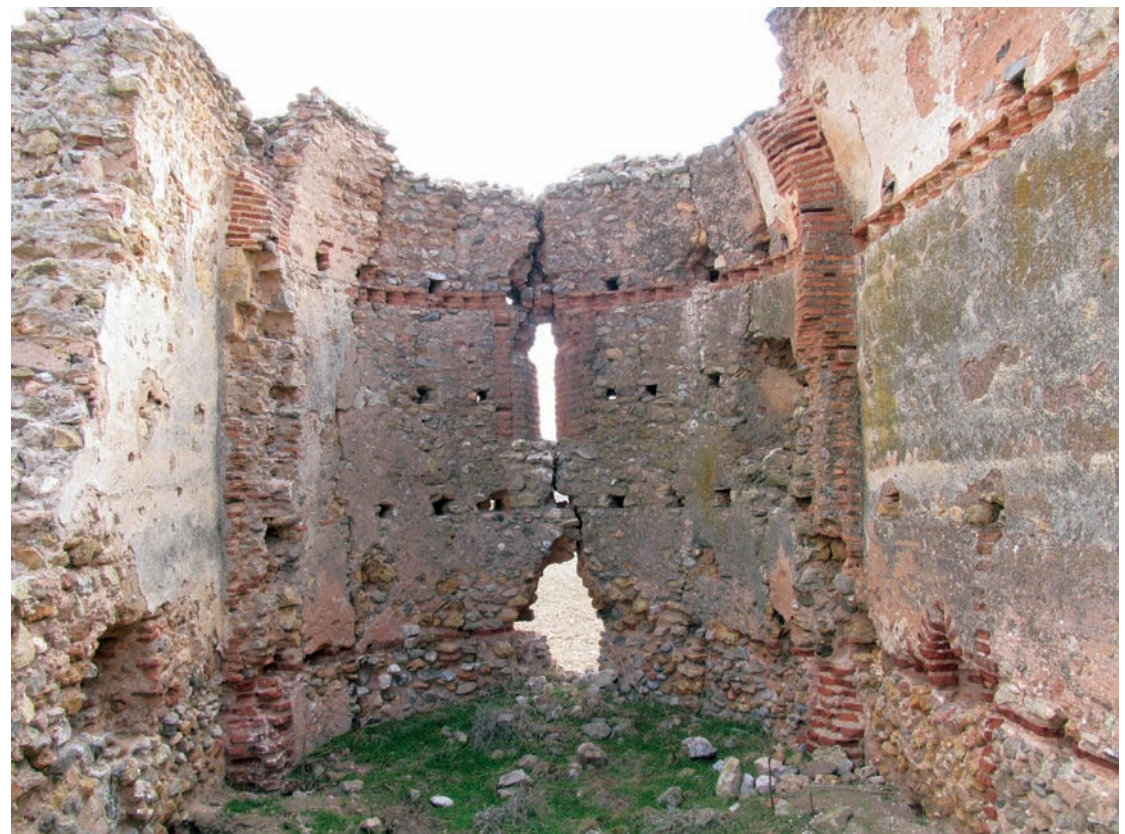
Interior

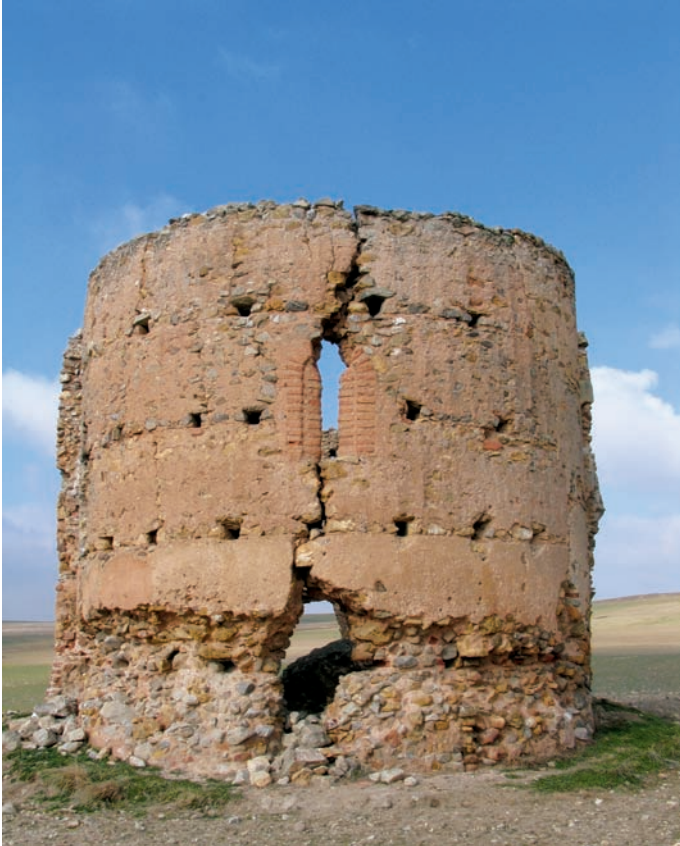
Cabecera

del ábside encontramos un friso de ladrillos en esquinillas muy desgastados que, siguiendo los esquemas vistos en otras iglesias de la zona, recorrería toda la cabecera aunque aquí solamente lo vemos en el ábside y en el muro sur del presbiterio. Es en este mismo muro, en la parte inferior, donde todavía hoy podemos ver una pequeña credencia construida con ladrillos y con forma de arco apuntado. En el muro occidental, por encima de la portada junto al tejado se abría otra ventana probablemente construida también con ladrillos actualmente perdida.
