AYLLÓN

Iglesia de Santa María la Mayor

Iglesia de San Miguel Arcángel

Iglesia de San Juan Evangelista

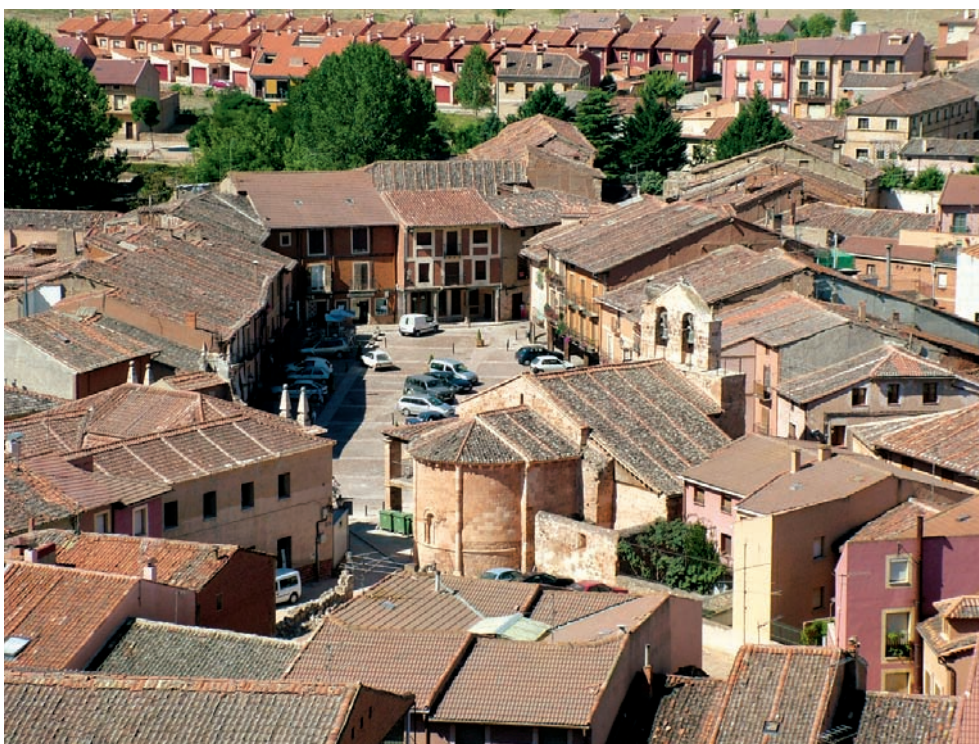
Emplazamiento de la iglesia dentro del casco urbano

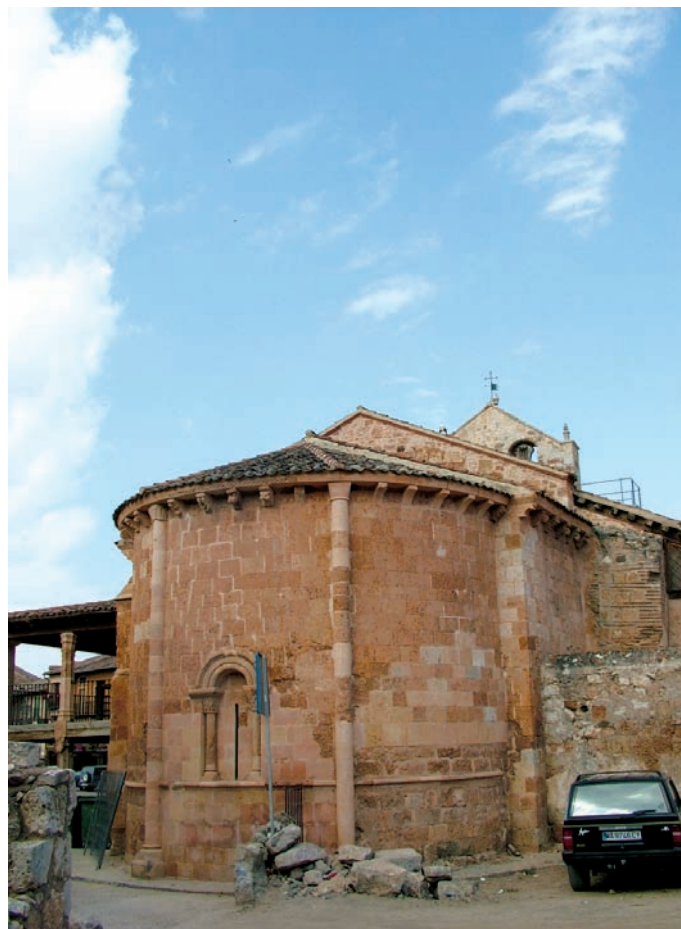
Cabecera

A la cabecera, cubierta con bóveda y cúpula de piedra, se accede a través de una gran arco levemente apuntado sostenido por dos semicolumnas cuyos capiteles están ornamentados con hojas bastante estilizadas. El cimacio está decorado con taqueado de influencia aragonesa, algo muy común en el resto de las iglesias románicas de la villa, prolongándose por toda la cabecera a modo de línea de imposta. Ambas basas son de doble toro y las esquinas del podio sobre el que se asientan están rematadas con bolas, algunas de las cuales han desaparecido.

grifos y aves de doble cabeza y alas desplegadas. Ambos cimacios están ornamentados con roleos vegetales unidos entre sí. El vano se encuentra en un espacio bastante reducido, a cada lado del mismo se dispone un contrafuerte contruidos en el siglo XV como consecuencia de los graves problemas estructurales del templo en la fachada sur, hecho que se manifiesta igualmente en el ábside a través de profundas grietas restauradas hace pocos años.

El otro vano decorado al exterior es el situado en la zona central del ábside, repitiendo el mismo esquema de arco de medio punto con guardapolvos sobre columnillas. En este caso la decoración de los capiteles es de amplia retícula.

La cornisa que recorre toda la cabecera, está decorada con entrelazado, descansando sobre metopas y canecillos ornamentados con figuras muy bien conservadas. La mejor muestra se localiza en la fachada sur del presbiterio, allí es donde encontramos un flautista, una pareja abrazada, un personaje con un cántaro en los brazos y un cantero labrando con la piqueta, a los que hay que unir un grifo. Otros de los canecillos que recorren el ábside contienen a un arquero, personaje con mazo en las manos, otra pareja, etc. También hay otra serie de motivos más esquemáticos como hojas que envuelven una bola o modillones de rollos. En cuanto a las metopas todas ellas cuentan con rosetón variando el número de puntas. Dos baquetones dispuestos verticalmente y coronados por capiteles foliados dividen el ábside en tres tramos. En el interior de templo se depositaron varias piezas de cornisa y algún can en

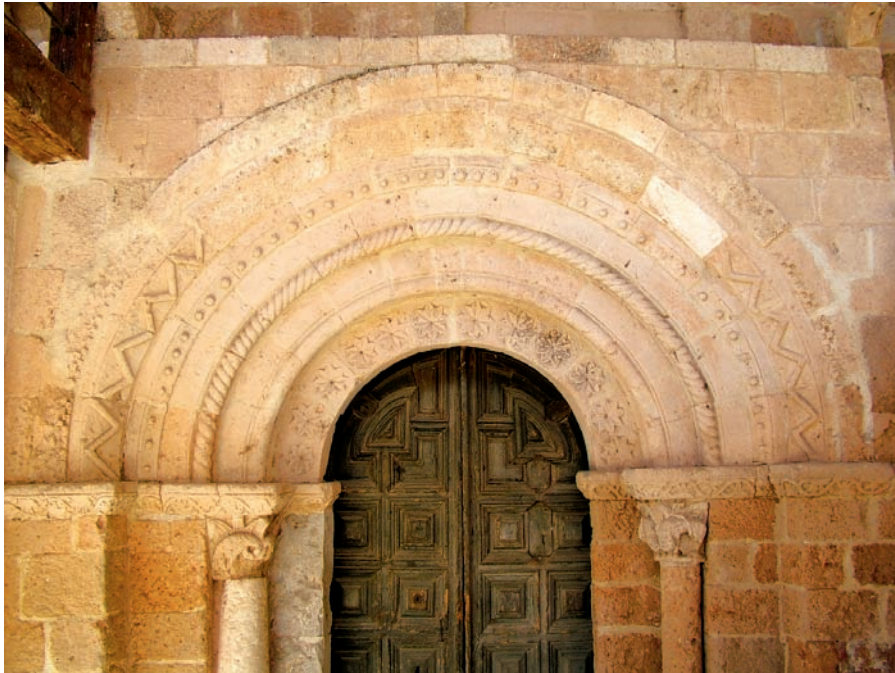
Portada

La portada principal de la iglesia, protegida por esta estructura, es de múltiples roscas con diferente decoración: rosetones de ocho puntas, sogueado, bolas, zigzag y ajedrezado. Una de las columnillas ha sido extraída y sustituida por otra de piedra diferente. Los capiteles están decorados con animales, uno de ellos cuenta con aves que entrelazan sus cabezas mientras que el otro porta dos leones afrontados descabezados. Esta portada, adelantada respecto la línea del muro, refleja igualmente la debilidad de la estructura ya que está claramente desviada hacia delante.

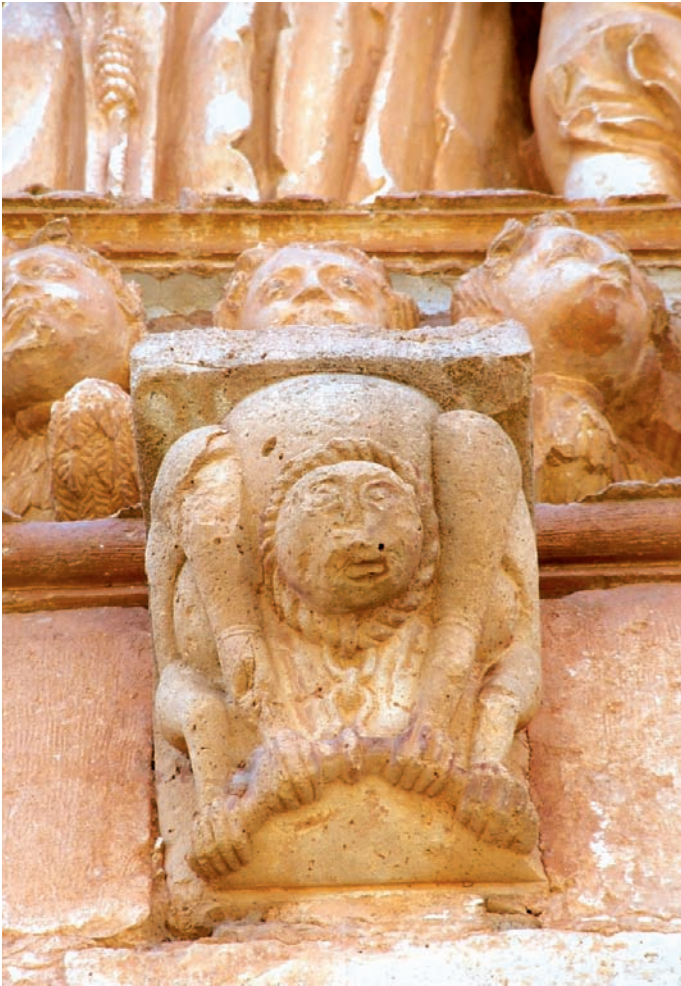
Canecillos reaprovechados

canecillos localizados en la fachada principal, uno situado en el muro sur del recinto que representa una figura arrodillada en actitud penitente muy deteriorada, y otro, el que simboliza una figura monstruosa encadenada, está colocado en un lugar bastante destacado bajo los ángeles que sostienen la hornacina con la imagen de San Francisco de Asís en la fachada principal de acceso al templo. Ambos canecillos no pertenecerían al Convento primitivo, sino que fueron trasladados en 1732, así como otras muchas piezas, de la Iglesia románica de Santa María Mediavilla para hacer frente a los gastos ocasionados con la construcción de la Iglesia de Santa María la Mayor. Se subastaron todos los materiales y el Síndico del Convento adquirió la piedra, madera y tejas del cuerpo de la torre, cuerpo de la iglesia, cementerio y atrio que fueron a parar a las obras que se estaban realizando en el Convento. Los canecillos se reaprovecharon en la cornisa de la casa del Síndico así como en otras partes del Convento, pero en 1933 ó 1934, los dueños del ya conocido como Ex-Convento, los ven-

dieron a unos americanos, según el relato de don Elías Casas, uno de los operarios contratados para tal labor. Así se desmontaron los canes y se vendieron probablemente a uno de los emisarios del magnate norteamericano W. Randolph Heartst quien asimismo adquirió por estas fechas el claustro del monasterio cisterciense de Sacramenia.

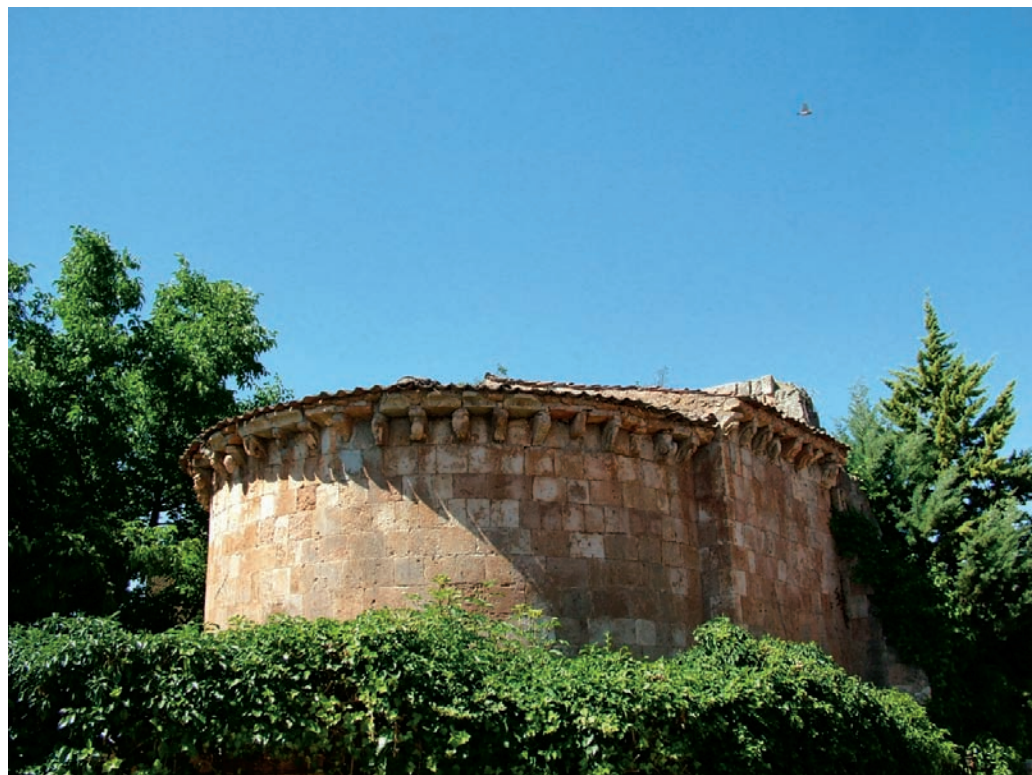
Cabecera

plo que se encuentra mejor conservada dado que se restituyó la cubierta de bóveda y cúpula de sillería originarias que se habían derrumbado con el paso de los años. Cuenta con tres ventanas aspilleras, todas ellas son de arco de medio punto con triple arquivolta al interior y doble al exterior, estando decoradas con el clásico ajedrezado, bolas y baquetón. Estrellas de cuatro puntas similares a cabezas de clavos, decoran todos los cimacios de las vanos. Por otro lado, la decoración de los capiteles acodillados, al interior, es igual en cada uno de los situados en el ábside. Se trata de una ornamentación a base de una hoja muy esquemática en cuyo centro hay una bola, bastante inusual en el románico de la zona. En el vano situado en el lado de la Epístola del tramo recto, uno de los capiteles representa unos pájaros picoteando el suelo. La ventana del lado opuesto fue cegada por un sepulcro de estilo gótico que aún se conserva en ese mismo lugar.

Al exterior la decoración de los capiteles pertenecientes al ábside varía, combinándose el encestillado en zigzag con esquemáticas arpías con las alas desplegadas. En el caso de los situados en el presbiterio son unos guerreros confundidos con el entrelazado vegetal los que ornamentan los capiteles.

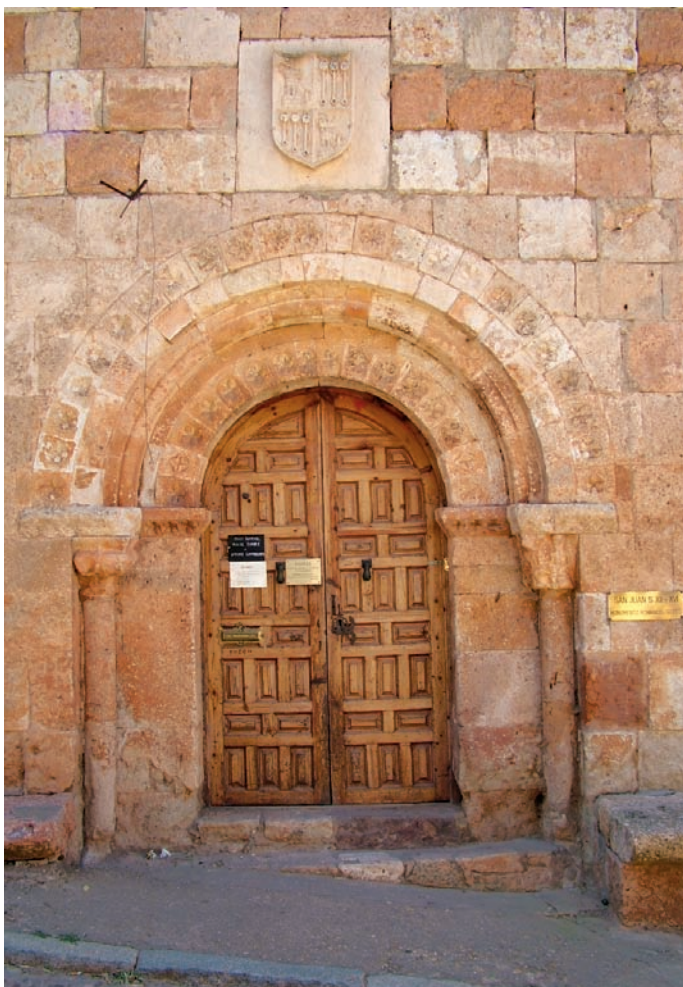
Portada meridional

El acceso sur es de triple rosca descarada a base de diferentes tipos de flores estrelladas, con anchos bocelos y fino zigzagueado. Al tratarse de una portada de menor envergadura solamente hay dos columnillas, teniendo uno de los capiteles la decoración ya vista de dos leones afrontados, mientras que en el opuesto aparece una escena figurada pero dado el mal estado de conservación es bastante difícil conocer su iconografía. Los cimacios presentan la decoración floral ya comentada para la otra portada.

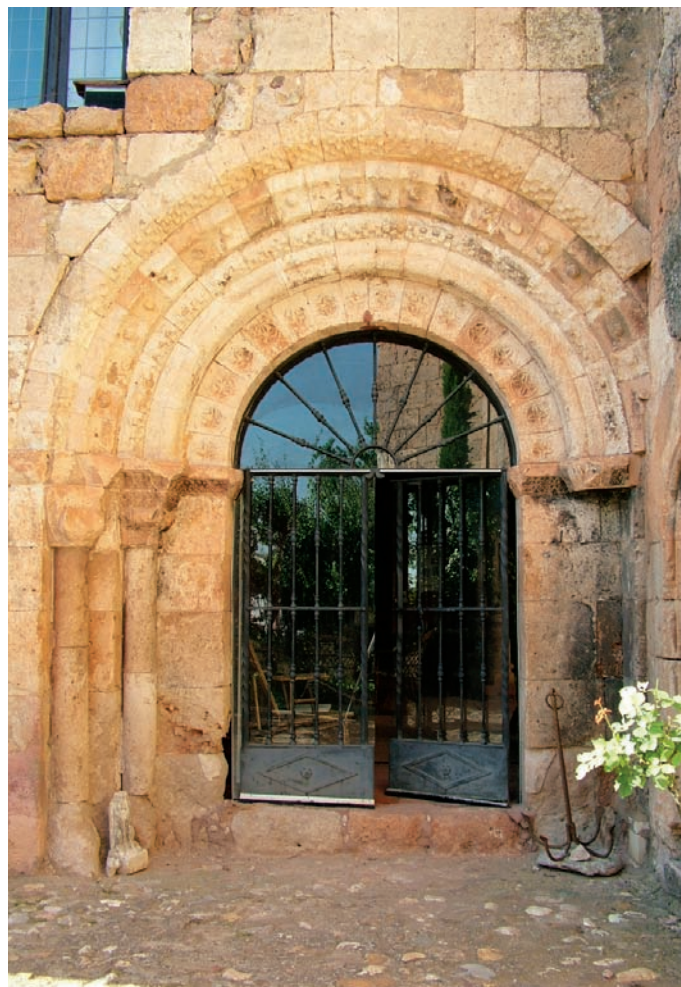
Portada occidental

del templo, de cuatro roscas decoradas con baquetones, taqueado jaqués, bolas y flores estrelladas con roleo, alternando el número de puntas, que vuelven a repetirse en los cimacios. En origen serían cuatro las columnillas de la portada, pero actualmente sólo se mantienen las dos del flanco izquierdo, las cuales conservan igualmente el capitel, uno de ellos decorado con arpías que han sido retalladas, y el otro, con doble cimacio, de dos leones afrontados pero también descabezados. Es destacable el crismón dentro de un círculo que remata la portada en las arquivoltas superiores del arco y que fue tallado una vez estuvo colocada la portada en su lugar.

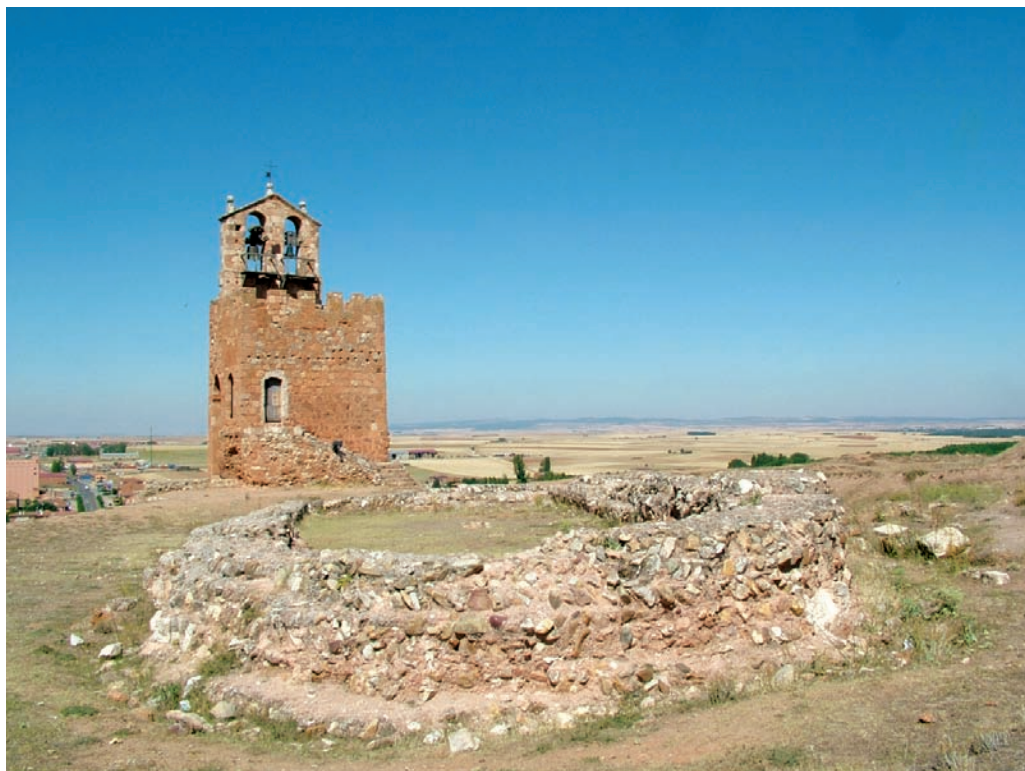
Restos de la ermita desde el este

Al interior del muro de los pies, y tras las intervenciones arqueológicas que se llevaron a cabo, se encontraron restos de adobes que pertenecieron probablemente a una pila bautismal con unas dimensiones de 0,80 m de diáme-

tro y 0,50 m de profundidad. Dado el material empleado para la construcción de esta pila podría formar parte de algún otro elemento, aunque según las dimensiones y su localización podría darse el caso de que cumpliese la función primeramente atribuida.

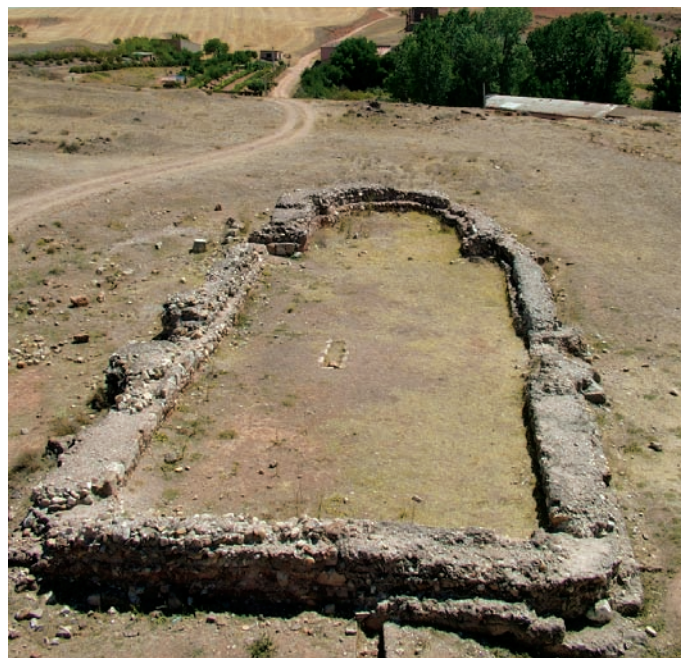
Planta

Será a fines del siglo XVIII cuando llegue a convertirse en ruina, ya que aún en 1780 se celebraba diariamente misa. De una sola nave coronada por cabecera semicircular precedida por el tramo recto, se accedía a este espacio por un arco triunfal, tal y como reflejan los basamentos sobre los que se colocarían ambas columnas, asimismo encuentra un escalón como separación de ambas zonas.

Hoy en día únicamente se conservan los cimientos de sus paramentos, los cuales están compuestos por un núcleo de mortero y cantos dispuestos a modo de media espina de pez envueltos por sillares de caliza perfectamente cuadrados de los que se conserva algún ejemplar aislado. Alonso Zamora, tras las excavaciones que allí realiza en los años ochenta, señala una diferencia entre los aparejos del muro norte y parte del oeste, con los muros sur hasta su unión con el presbiterio, siendo las cales de los primeros de color rojizo y grisáceas en el otro caso. Esta diferencia unida a la desviación en el alineamiento del muro sur respecto al eje central, señala las diferentes etapas constructi-

vas. Los lienzos primitivos serían los que emplean las cales rojizas y en un determinado momento poco tiempo después, seguramente debido a problemas estructurales, se levanta el muro sur. El debilitamiento de esta fachada queda igualmente demostrado por la presencia de agrietamientos en la zona sur del ábside, la colocación de un contrafuerte de planta rectangular en la unión del muro de la nave con la cabecera y el refuerzo de la esquina suroeste del mismo.

La cubierta tanto de la cabecera como de la nave debieron ser bóvedas de piedra caliza ya que se rescataron una gran cantidad de sillares al interior y paralelos al muro norte, muchos de ellos superpuestos y con signos de haber caído desde una elevada altura, a lo que hay que unir el amplio grosor de los muros.

En las fachadas norte y sur se conserva el basamento de ambas portadas casi enfrentadas de 2 m de luz la del frente norte y 3,50 m la del sur., las cuales mantienen los basamentos de las comunas o pilastras.

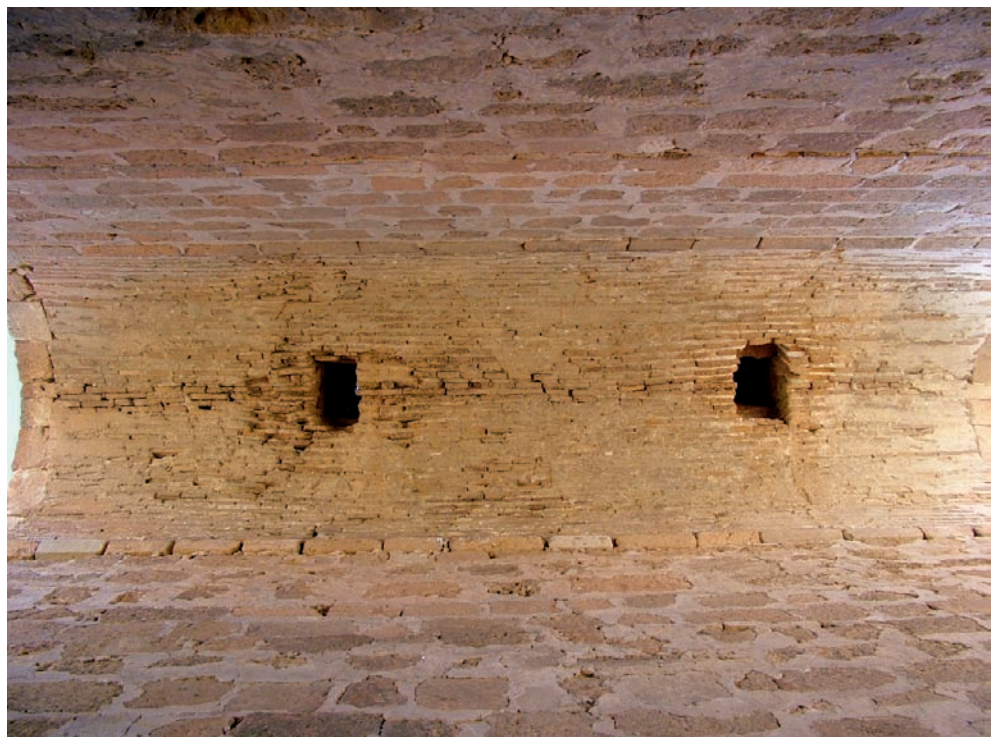
Bóveda del pasaje

De este mismo momento es el paso que se sitúa bajo la torre que ejercía la función de paso del camino que rodeaba todo el recinto amurallado. Se trata de una alta bóveda de ladrillo rematada al exterior de cada fachada por dovelas de caliza que descansan sobre una línea de imposta igualmente de piedra. En la zona central de la

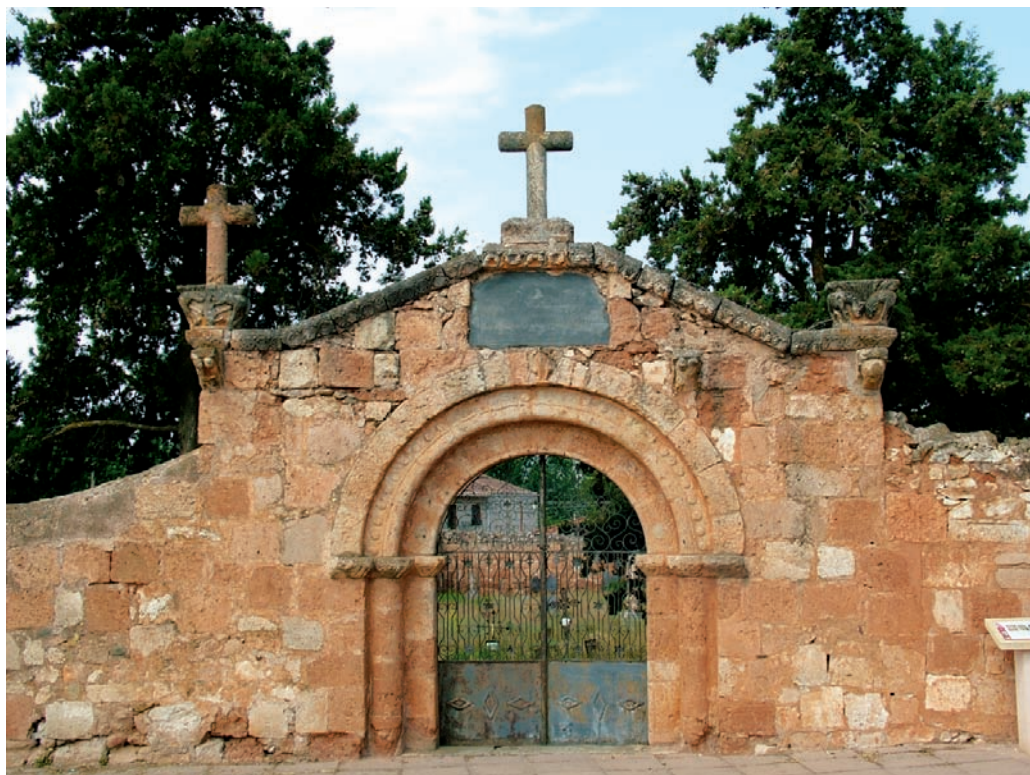
Portada

Es en la puerta de acceso en donde se concentran la mayor parte de los elementos que fueron rescatados de la ruina todos ellos colocados de una forma un tanto peculiar. La portada es de triple arquivolta contando cada una de ellas con una decoración diferente: entrelazado de motivos vegetales, ancho bocel seguido de una decoración de bolas y, por último, flores envueltas por roleos perlados unidos entre ellos. Por otro lado, únicamente hay una columnilla acodillada sin capitel sobre la que se apoya la arquivolta central, en los otros dos casos las sencillas jambas son las que ejercen su papel. Los cimacios cuentan con diferente decoración hecho evidente de la recolocación de la portada, la mayor parte de ellos repiten la decoración de las dovelas del la primera arquivolta, mientras que dos de ellos muestran los motivos ya señalados en la última.

A la hora de poner en pie esta portada intentaron integrar elementos decorativos de varias partes de la ermita de la forma más homogénea posible, tomando para ello capi-

teles, canecillos y líneas de imposta. En las esquinas superiores de la portada se colocaron los capiteles que originalmente estarían en el arco triunfal de la cabecera; el situado en el lateral derecho presenta dos leones con las cabezas enfrentadas, mientras que el colocado en el lado opuesto, mantiene las mismas figuras animales, pero en este caso, están devorando un cerdo. Otro capitel, decorado con dos águilas, fue colocado como clave del arco de la última arquivolta.

Como remate de la portada, a modo de cornisa, se colocaron varias partes de la línea de imposta, o más probablemente, parte de la cornisa primitiva, la cual está decorada con roleos vegetales entrelazados. Dado que las piezas con las que se podía contar eran insuficientes para cubrir todo el espacio, se emplearon piezas con decoración vegetal pero de estilo muy diferente.

Bajo los capiteles de las esquinas, y bajo la línea de cornisa, se dispusieron, en cada uno de los laterales, un canecillo. El situado a la derecha está decorado únicamente con una cabeza de hombre barbado, mientras que en el opuesto, aun estando muy deteriorado, es evidente la esce-

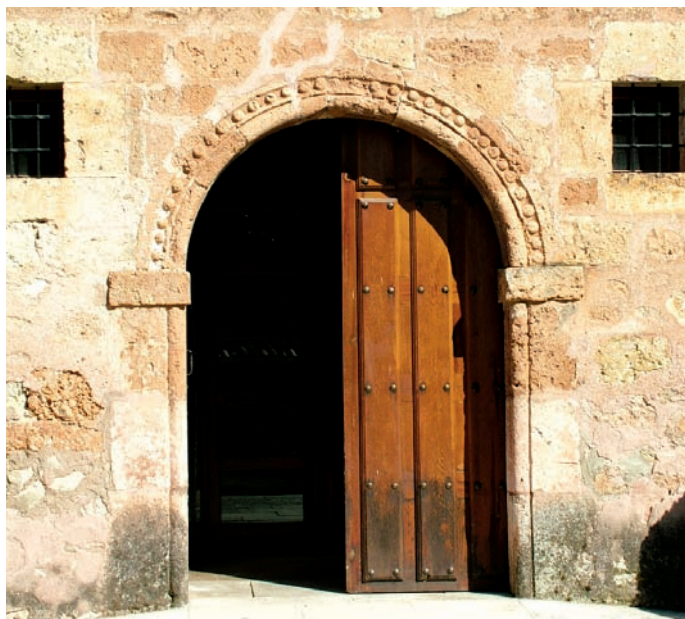
Portada

oeste del edificio. Elaborada en la piedra típica de la zona, caliza rojiza de no muy buena calidad, se trata de una sencilla portada de arco de medio punto de ancho bocel, línea de bolas y simple chambrana, que descansa sobre cimacio de perfil nacelado. En el intradós del arco, las dovelas están decoradas con doble bocel, algo bastante común en las portadas del románico civil segoviano. Bajo el arco se

disponen ambas jambas en las que continúa el mismo esquema decorativo.

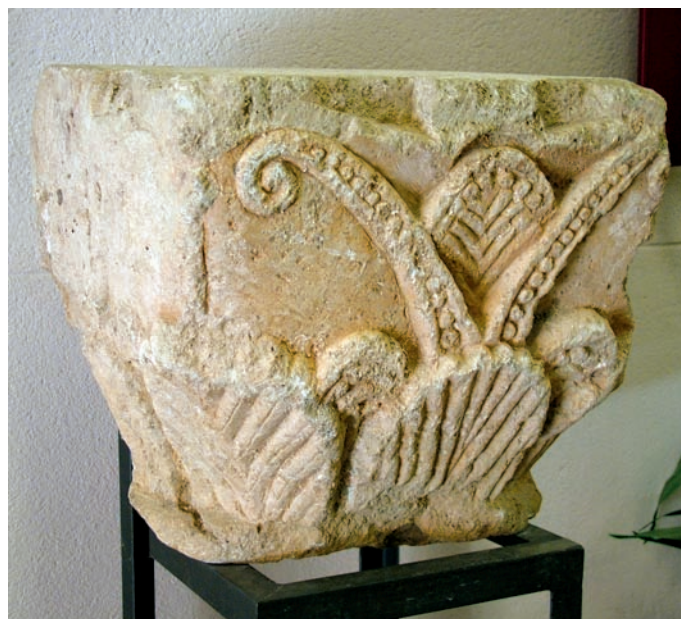
Capitel conservado en el interior

Dentro del edificio se exponen ciertos elementos arquitectónicos de origen románico tales como un capitel tallado por tres de sus caras con motivos vegetales, basa de simple toro, dovela decorada con bolas que podría pertenecer a la portada románica y que en su momento pudo haber sido sustituida y trozo de cornisa igualmente ornamentada posiblemente extraída de la próxima iglesia de San Miguel.
