LASTRAS DEL POZO

Iglesia de San Juan Bautista

Ermita del Cristo de Lumbreras

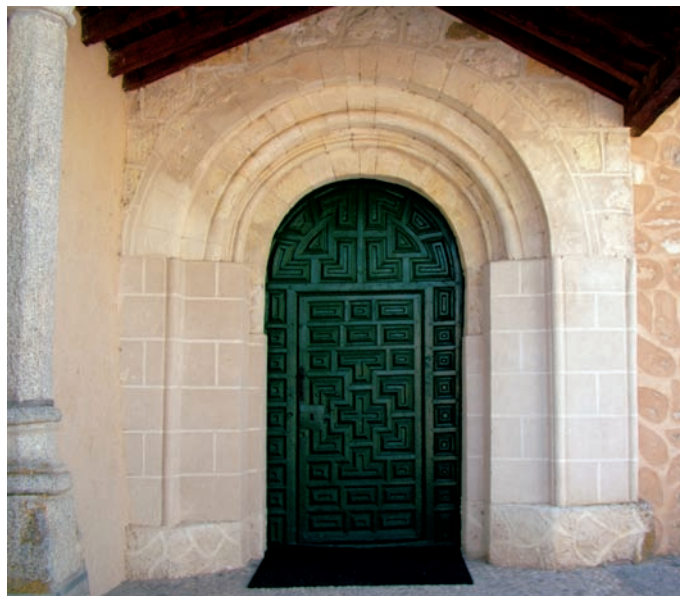
Portada

Situada en la zona sureste de la localidad, casi a las afueras, se trata de un magnífico templo de claro estilo barroco en el que son evidentes varios rasgos que delatan su origen románico. El principal y más evidente es la portada principal situada en la fachada norte que se respetó en todas las reformas acaecidas en el templo desde el siglo XVII. Dicha portada, probablemente desplazada de su ubicación originaria, es muy sencilla, de arco de medio punto con triple rosca, y cuyas jambas al estar completamente enfoscadas se desconoce si contaban con algún elemento decorativo aunque lo más probable es que fuera así de sencilla desde el origen. Así mismo varios sillares de caliza han sido reutilizados en los muros de la construcción barroca.

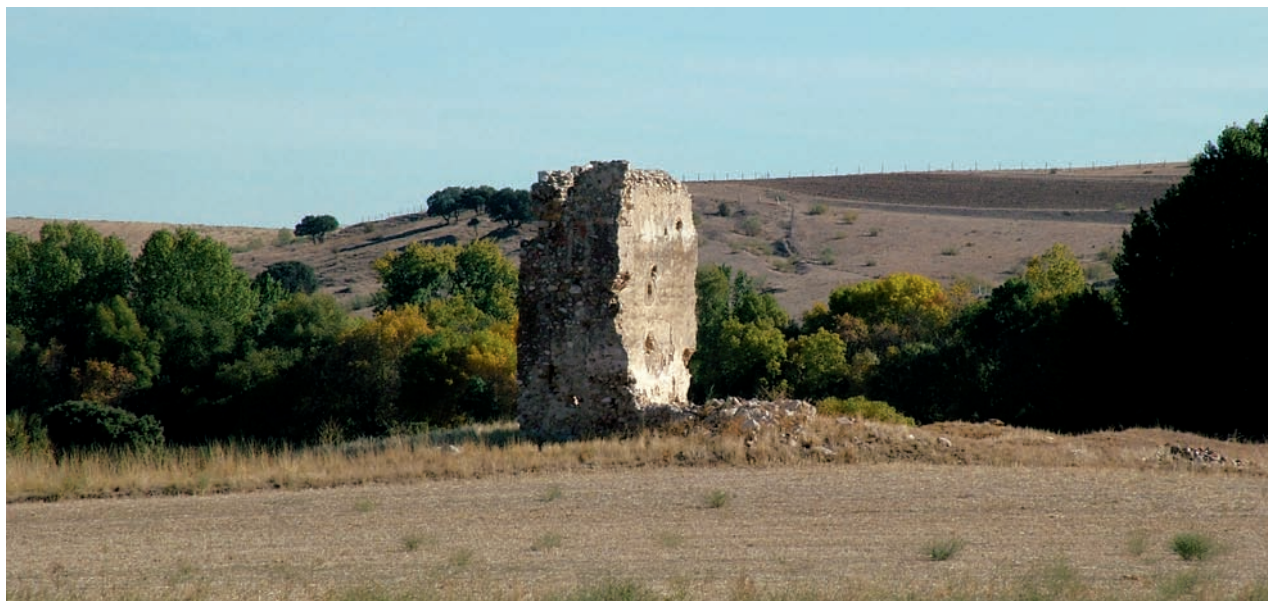
te escasa por no decir inexistente. Los restos que se mantienen en pie indican que se trataba de una construcción de mampostería de cal y canto fraguada en cajas, de las que se conserva algún resto de madera. De sencilla planta, la cabecera lo más probable es que fuese de ábside curvo precedido por presbiterio, aunque no se conserva visible ningún resto de dichos muros, únicamente gracias a la dispo-

Panorámica desde el noroeste

sición de los derrumbes de piedras es posible plantear esta hipótesis. Los lienzos de paramento que se subsisten son partes de los muros norte y este, del primero de ellos se conserva la altura total apareciendo varios sillares de caliza en lo que sería el remate de la cornisa de la cubierta de madera. Dichos sillares y otros revueltos en montones de piedra indican el origen románico de la construcción ya que están tallados a hacha. En lo que se refieren a la datación del edificio es bastante complicada dado el mal estado en el que se encuentra.

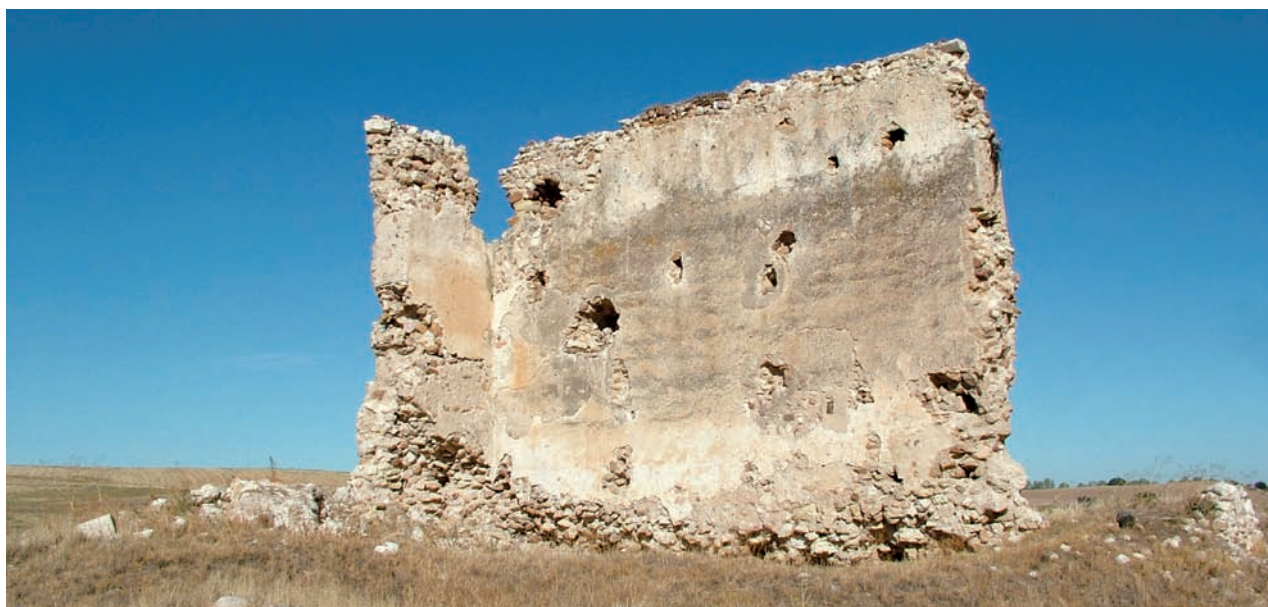
Restos del muro sur
