LA LOSA

Ermita de San Pedro

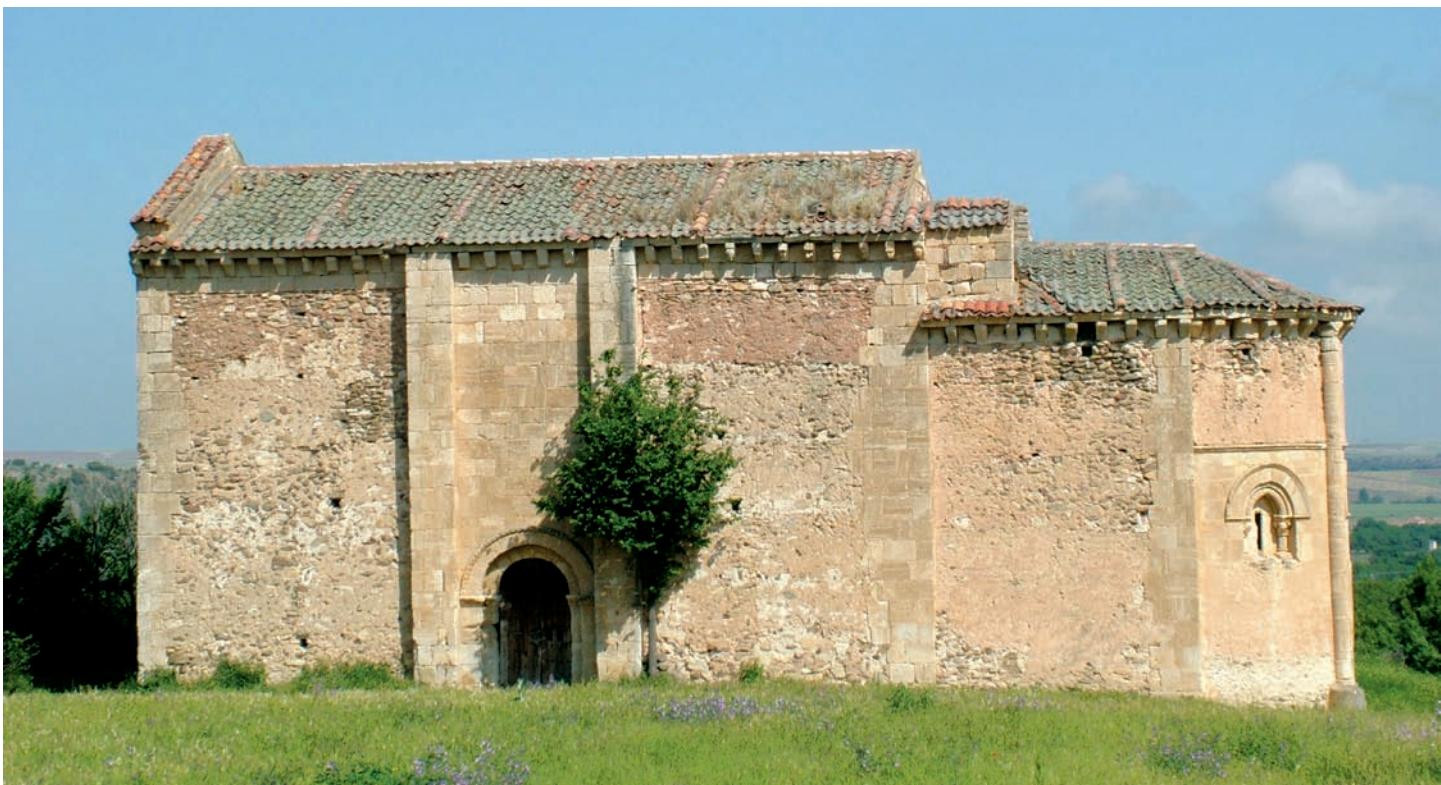
Fachada meridional

Conserva este templo portada a ambos lados de la caja, siendo más rica la correspondiente al costado septentrional; la meridional se dispone en saledizo en el espacio generado por dos contrafuertes, todo ello de sillería. Se compone de un arco doblado de medio punto, sin ornamentar y con arista viva, al que trasdosa un guardapolvos de tacos. Apea este arco en jambas, sin capiteles, pero con unas piezas dispuestas a modo de cimacio, que lucen ornamentación de flores tetrapétalas, de marcados nervios paralelos a su perfil, inscritas en círculos cóncavos, que generan pequeñas volutas en los espacios dispuestos entre ellos. El resto del paramento en que se encuentra situada esta portada está realizado en cajones de mampostería, salvo las esquinas y el remate de la cornisa, ambos en sillería; esta cornisa presenta un perfil de nacela y está sostenida por toda una serie de canecillos, la mayoría de ellos de caveto, entre los que se distingue un grupo con decoración tallada aunque mal conservada. De esta manera se puede distinguir una cabeza humana, otra monstruosa, hojas de punta vuelta, una sirena pájaro o representaciones de cuadrúpedos, liebres posiblemente.

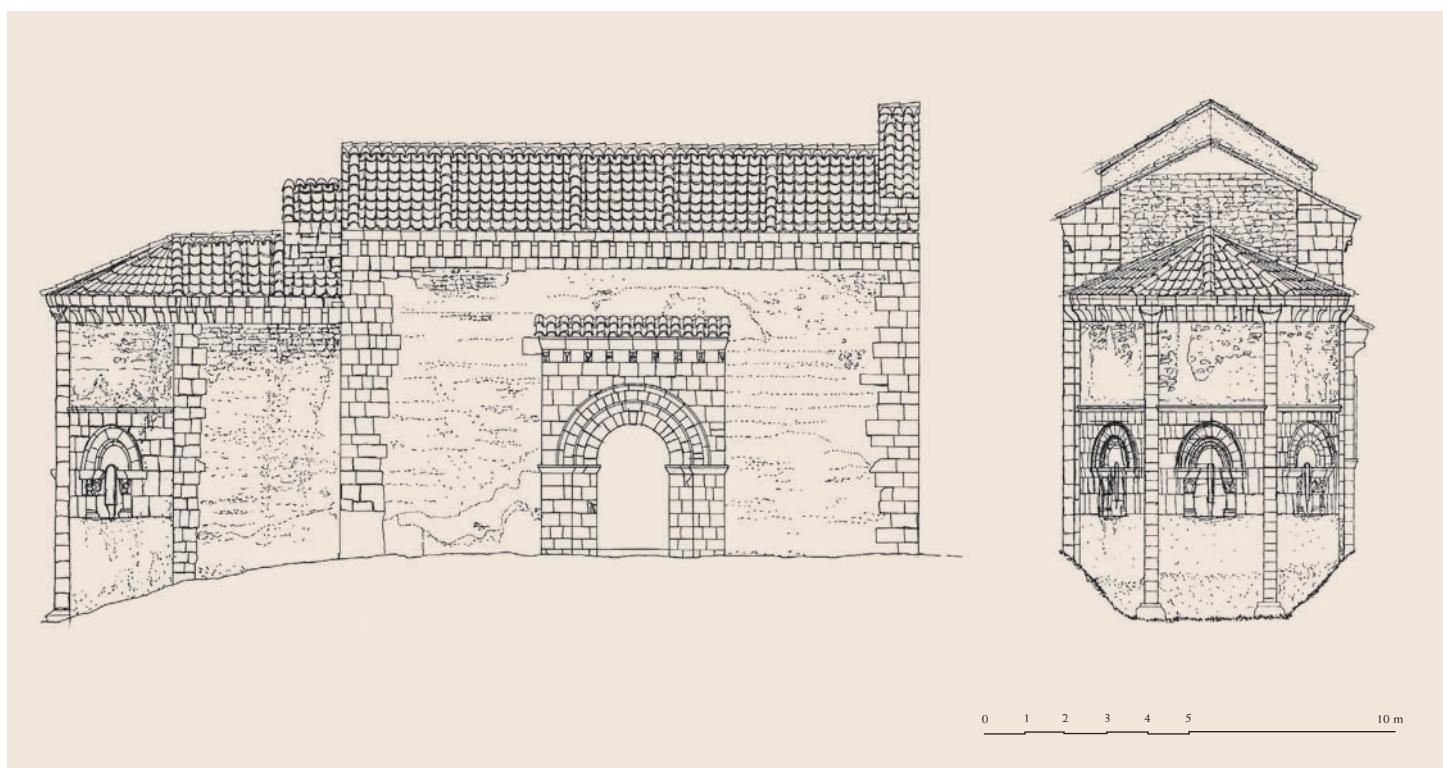
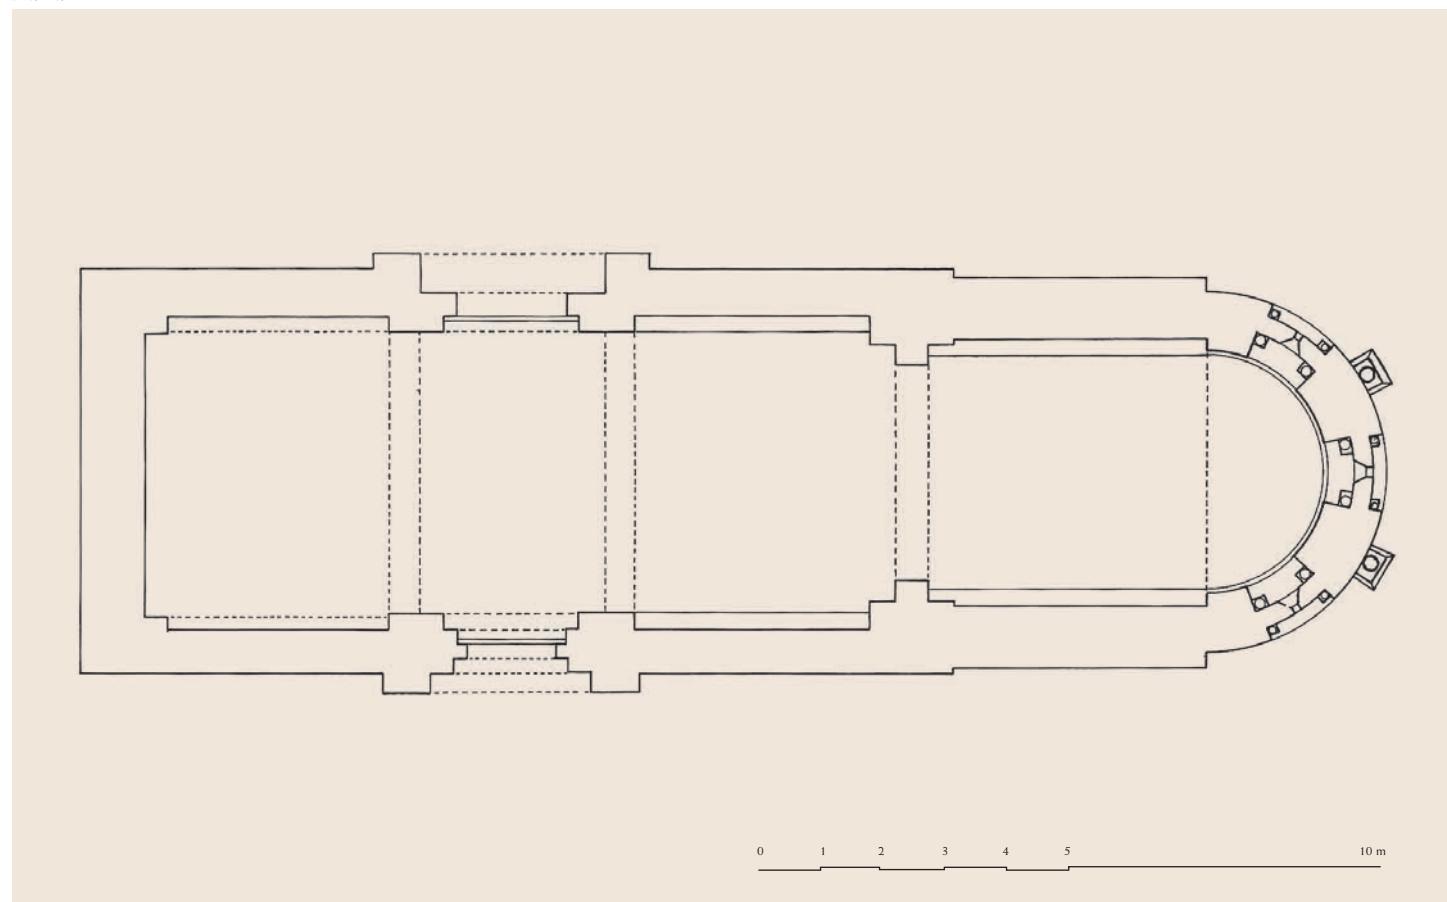
Alzado norte

Alzado este

Planta

El interior de este templo, a pesar de su ya largo periodo cerrado al culto, se conserva admirablemente intacto, siendo uno de esos ejemplos donde mejor se puede apreciar la concepción de este tipo de espacios. Se compone de una nave de tres tramos cubierta con bóveda ligeramente apuntada y una cabecera de tramo recto y curvo; en la nave, dos sencillos fajones de sillería que arrancan de ménsulas cúbicas organizan los tramos, careciendo aparentemente de función tectónica, al estar construida la bóveda a partir de mampostería encofrada. Con esta misma técnica está realizado el muro occidental, salvo el óculo abierto en su parte superior, que repite la composición vista al exterior estando aquí mejor conservado, especialmente la chambrana de bisel y chaflán. Los muros de caja por su parte, están realizados en técnica mixta, combinando la mampostería con la sillería, estando organizados de manera idéntica y simétrica; así los tramos de los extremos acogen arcos ciegos de medio punto que rematan en la parte superior a la altura de la imposta de arran-

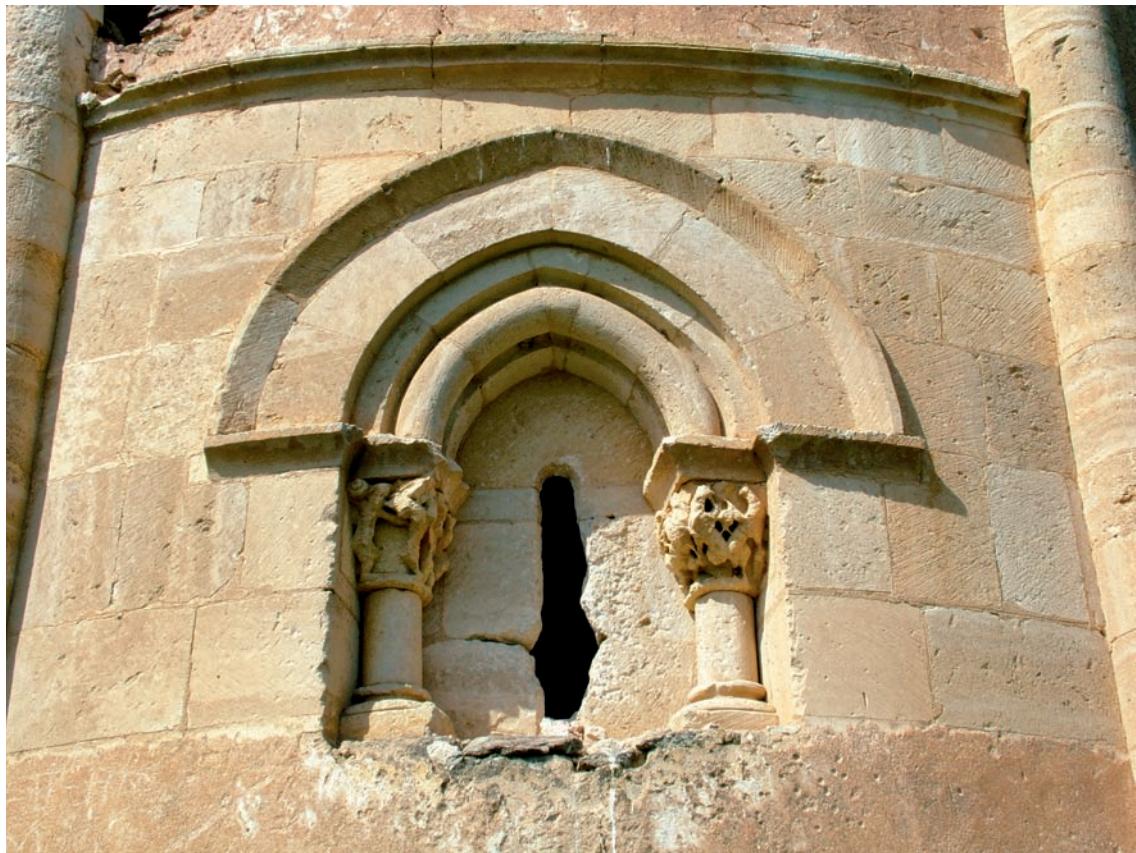
Ventana central del ábside

moldurada, sostenida por canecillos de caveto, como única licencia decorativa. El tramo curvo sin embargo luce una mayor riqueza constructiva, tanto por el material –sillería mayoritariamente– como por la presencia de abundantes motivos ornamentales; se divide en dos cuerpos, separados por una imposta de listel y doble escocia, y tres calles organizadas por dos semicolumnas que le recorren en toda su altura, y cuenta con un vano en cada tramo del cuerpo bajo. Estos, todos ellos de similares dimensiones y composición, se singularizan por la ornamentación de los capiteles de sus columnas; se habla por tanto de vanos de ligero apuntamiento, con arco abocelado que apea en columnas de achaparrado canon. A modo de segunda arquivolta se dispone otro arco trasdosado por una chambrana de listel y chaflán que arranca desde la imposta con perfil de filete y caveto. Es la decoración de los capiteles, como ya se ha indicado, la que distingue e individualiza cada vano; en el más meridional, sobre columnas de basa ática, breve fuste liso y marcado collarino, se distinguen dos cabezas humanas, masculina y femenina, que hoy se encuentran muy deterioradas. En el vano central, también seriamente dañado, se aprecia a la izquierda una escena de lucha de guerreros luciendo cota de malla, posiblemente frente a demonios, y, a la derecha, dos parejas de grifos dispuestos simétricamente y tallados en profundo bisel. La ventana

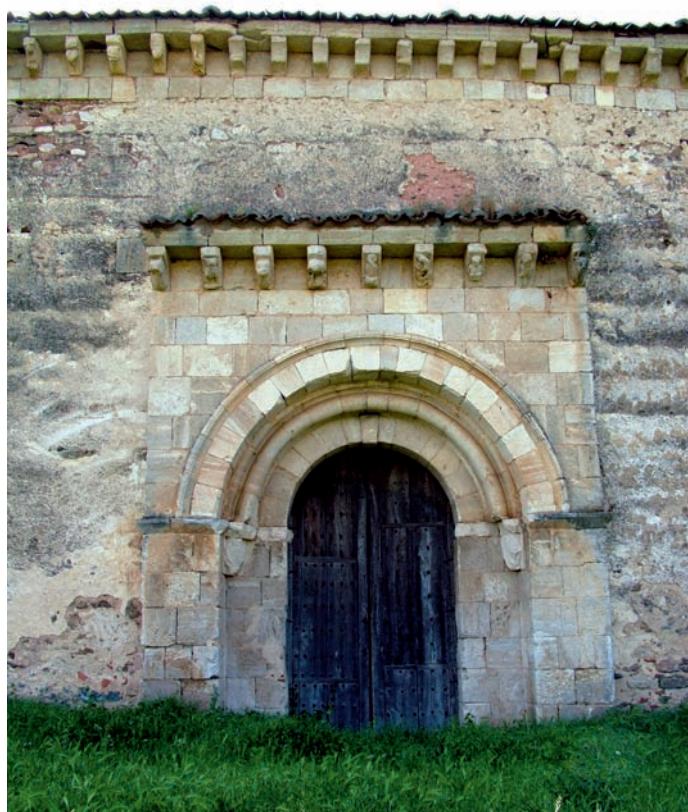
Portada septentrional

Al lado contrario sitúa otra portada, quizá mejor conservada, como el muro en general en que se sitúa; con forma de arco de medio punto compuesto por tres arquivoltas, dos de arista viva y la intermedia con un grueso bocel, este conjunto se dispone en saledizo, rematando en la parte superior en una cornisa abiselada sostenida por ornados canes. Los arcos debían apear en jambas y columnas acodilladas, pero estas últimas se han perdido, así como sus capiteles, que aparecen hoy destrozados e irreconocibles, siendo trasdosado el conjunto por una chambrana de listel y nacela sin ornamentar, al igual que tampoco lo está la imposta situada en el arranque del arco, esta con perfil de filete y chaflán. Entre la serie de nueve canecillos con que cuenta esta portada hay que señalar la presencia, de izquierda a derecha, de una cabeza animal, un ave, otra cabeza animal, otro ave, una figura femenina vestida y de vientre abultado, una serpiente, una mujer mostrando sus vergüenzas, una figura masculina de desproporcionado falo y finalizando en una cabeza de toro.

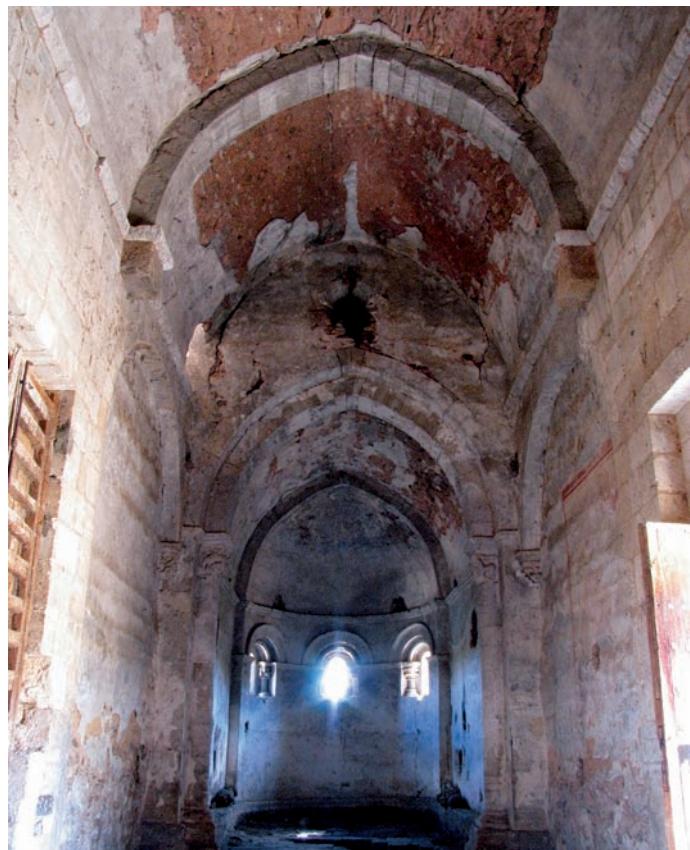
Interior de la nave, hacia la cabecera

A partir de un arco triunfal doblado y apuntado, se accede a un presbiterio compuesto de tramo recto y curvo organizados por un codillo y fajón también apuntado; las bóvedas, del mismo material que las de la nave, son de cañón y de horno, arrancando de una imposta de doble moldura cóncava. Conserva el presbiterio el banco corrido, con moldura de bocel, a lo largo de toda su longitud, elemento que era habitual en los templos para la celebración colectiva y que tantas veces se ha visto fragmentado o simplemente eliminado.

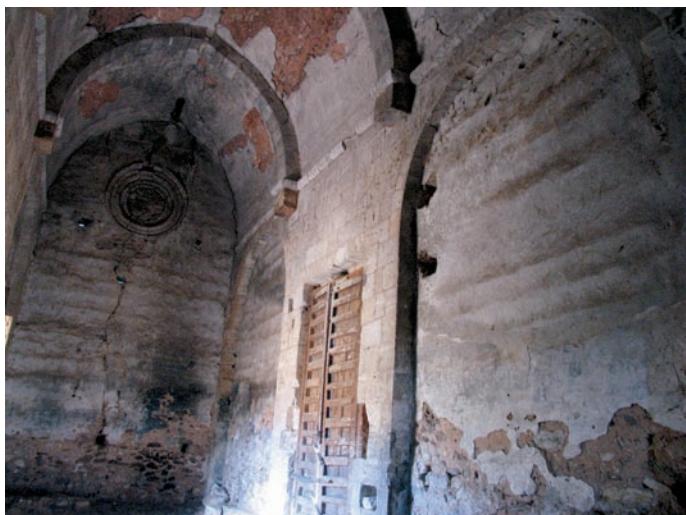
Interior de la nave, hacia los pies

que de la bóveda, mientras que los centrales, donde se sitúan los vanos de las puertas, son enteramente de sillería, presentando unos meritorios arcos adintelados en los espacios correspondientes a los vanos.

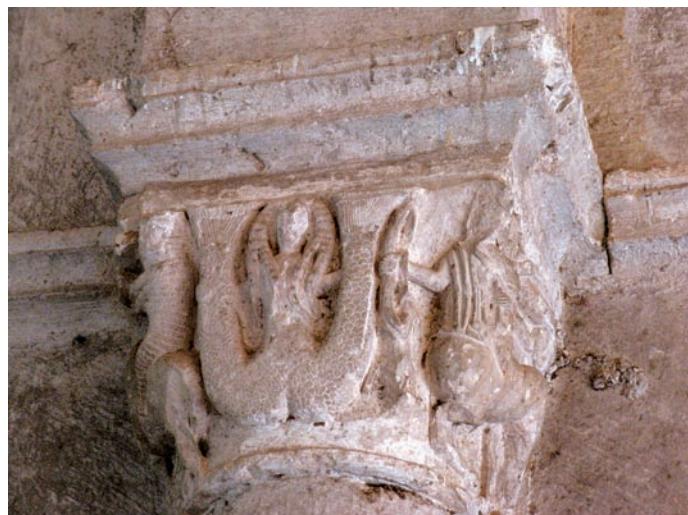
Capitel del arco triunfal

Los elementos decorativos de este antiguo templo se completan con los capiteles del arco triunfal y unas ménsulas en las que apean los arcos ciegos en su parte más próxima al presbiterio; estos últimos elementos son de reducidas dimensiones y se ornamentan con hojas carnosas y lisas bajo un cimacio de listel y caveto. El capitel septentrional por su parte presenta en su cara mayor una lucha entre jinetes ataviados con cota de malla, celada y armados con lanzas, llenando las menores una sirena-pájaro y lo que parece ser un basilisco; el meridional por su parte presenta una sirena de doble cola, con marcadas escamas, melena cayendo en mechones simétricos tapando los pechos, rostro apenas caracterizado y brazos abiertos, en

su cara central, mientras que ocupando las menores aparecen un centauro armado con arco y un personaje vestido con cota de malla a lomos de un grifo al que parece estar infringiendo un duro castigo; este breve repertorio parece aludir a la lucha frente a las pasiones como camino de salvación.
