SAN MIGUEL DE BERNUY

Iglesia de San Miguel

Ermita de Nuestra Señora del Río

Ermita de Abajo, San Martín

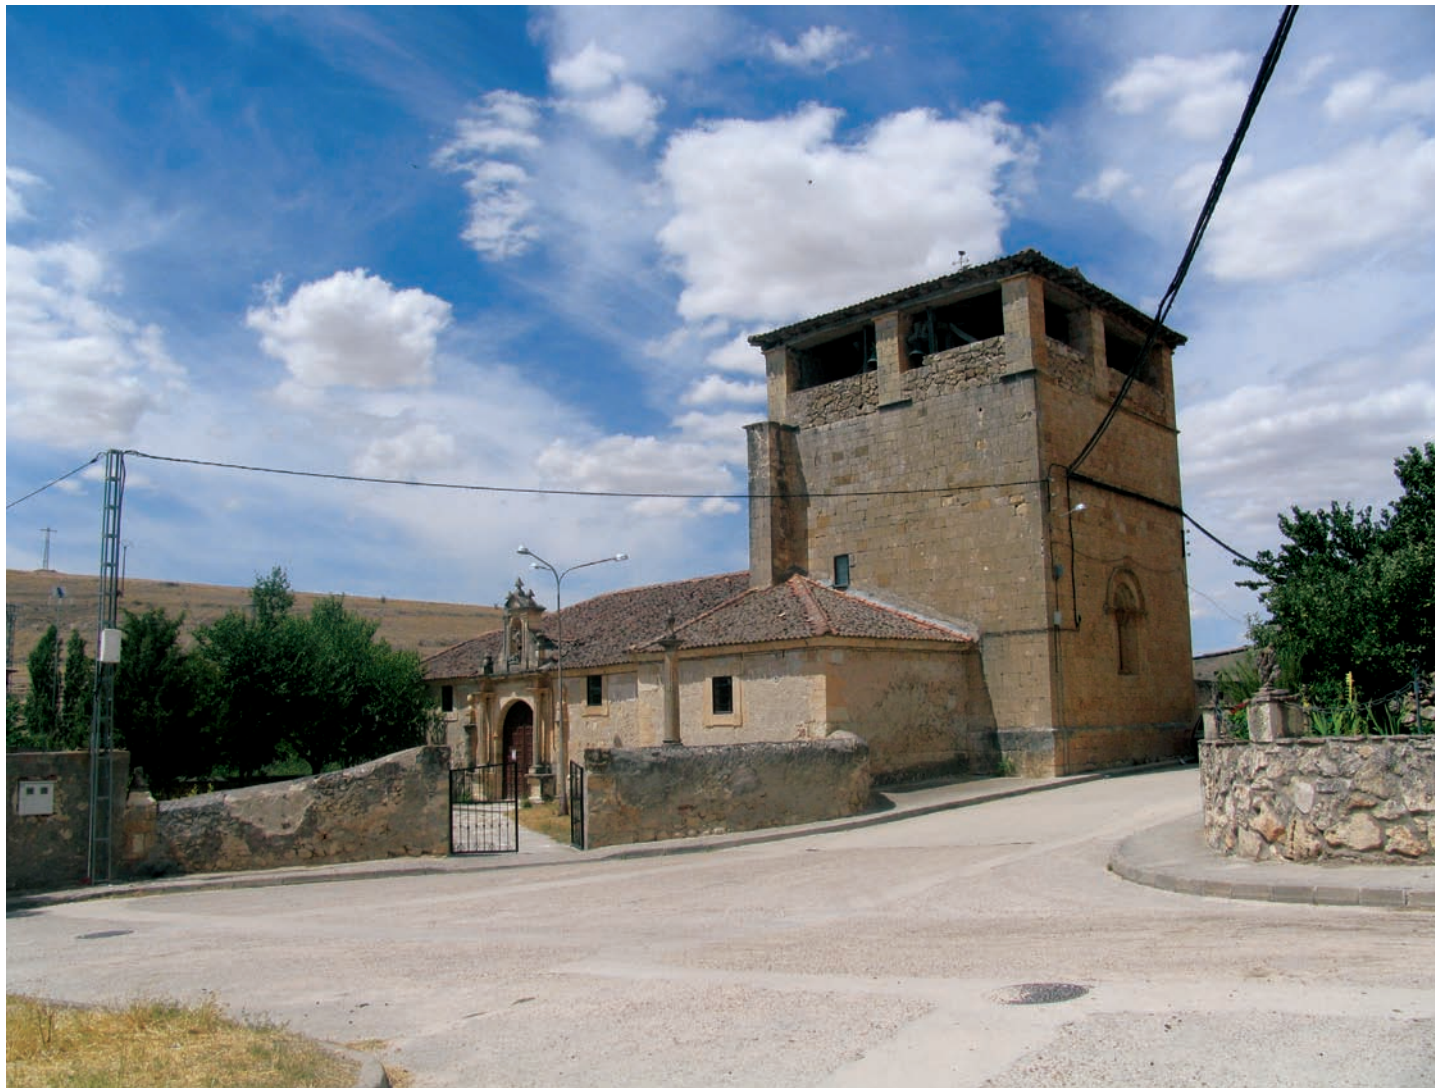
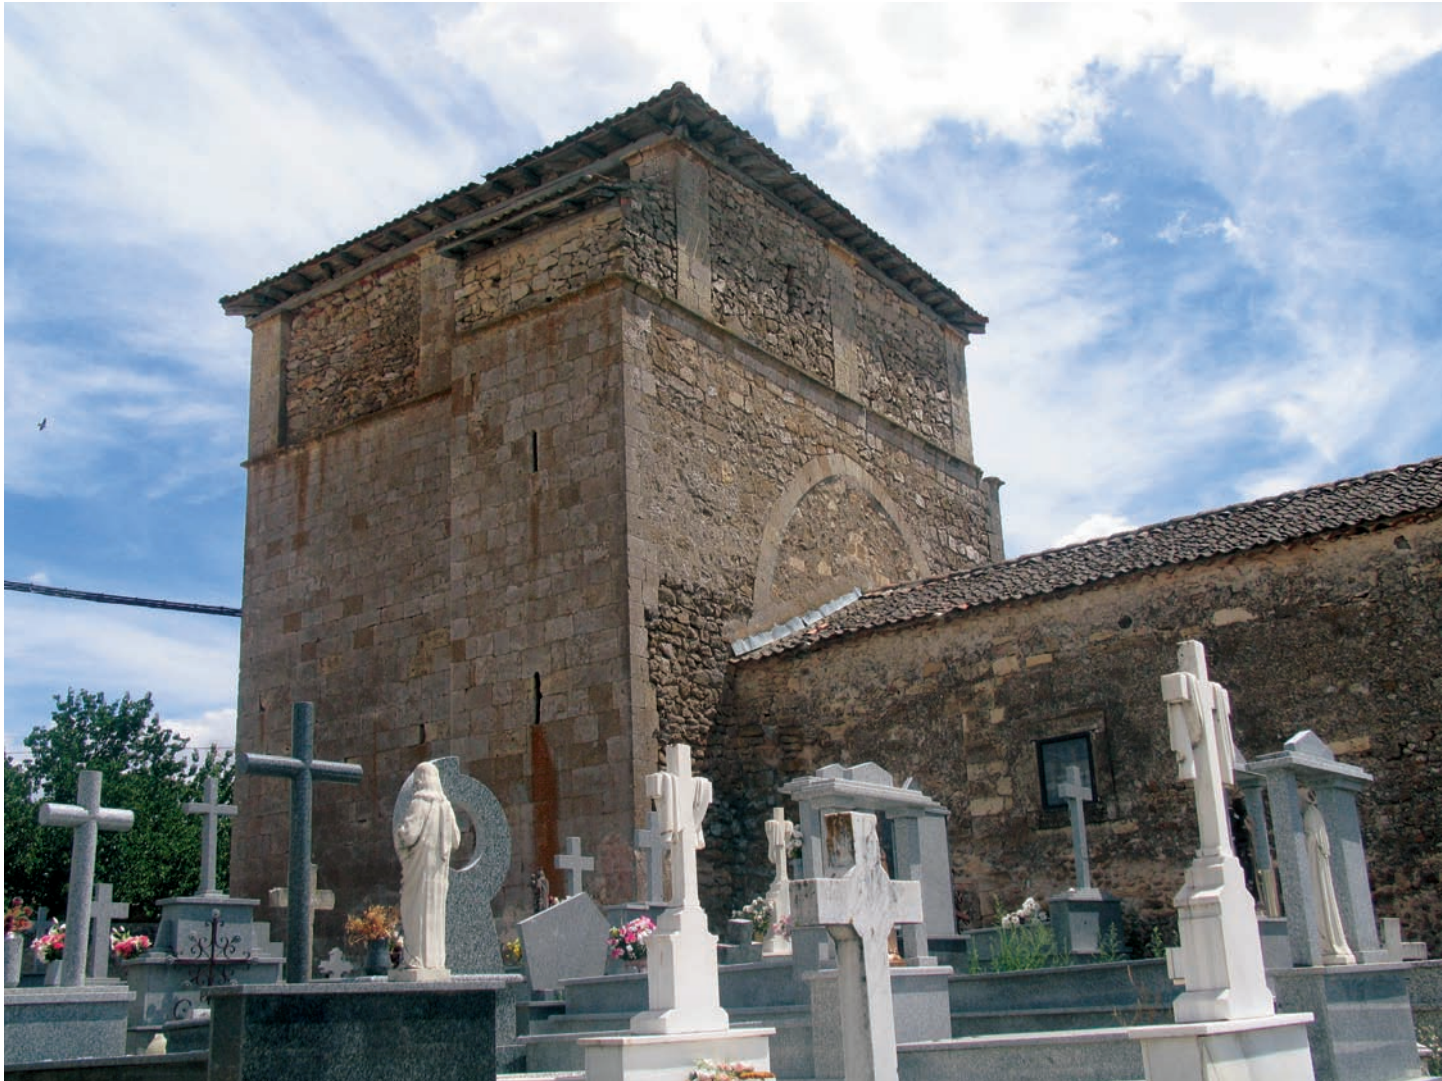
Exterior

El aspecto exterior del templo es peculiar debido a la macrocefalia que origina la disposición de la torre, otrora defensiva, sobre la cabecera, aspecto que se ve acrecentado por su poca altura. Remata en machones pétreos que sostienen una cubierta a cuatro aguas que cobija el cuerpo de campanas. En su lienzo occidental se rasga el único

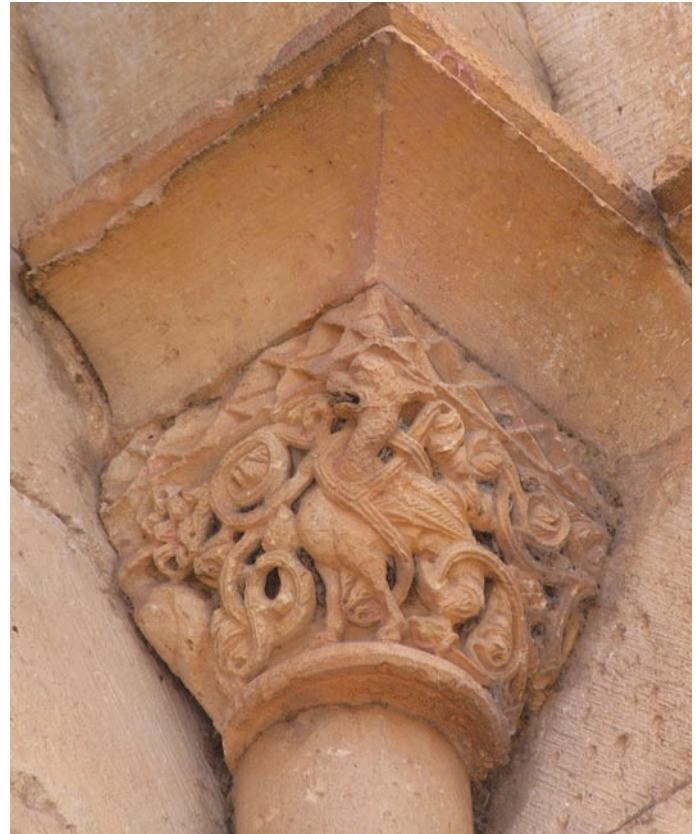
Capitel de la ventana del ábside

ventanal románico con derrame hacia el interior y que hoy mantiene su función. Su esquema compositivo es similar a la del vecino Fuente el Olmo de Fuentidueña, esto es, aspillera interior trasdosada por dos roscas de medio punto y arista viva apeando la interior en columnillas y la exterior en jambas, todo acogido por una chambrana, en este caso lisa y con perfil de nacela. Los cimacios corridos son similares a los del interior del templo de nacela y listel con línea incisa. Las columnas arrancan de basas similares a las del presbiterio prolongándose en fustes monolíticos y rematando en los conocidos capiteles de trasgos que se han de relacionar con Pecharromás y Fuente el Olmo dentro de un núcleo de escultores surgidos del taller de Fuentidueña. Existe una evidente diferencia de talla entre ambos seres, apuntando Ruiz Montejo la posibilidad de que procedan de distintas manos, realizándose como modelo el de más elaborada factura. Para la misma autora habríamos de "reconocer también la presencia de los dos maestros de Pecharromás, puesto que el trasgo modelo muestra, como detalle significativo, *los dos párpados bien perfilados*" característica que atribuye a uno de los escultores de aquél templo. La factura poco precisa y la similar talla de las basas nos hacen relacionar la mano del autor del trasgo de menor calidad con las cestas vegetales del presbiterio.

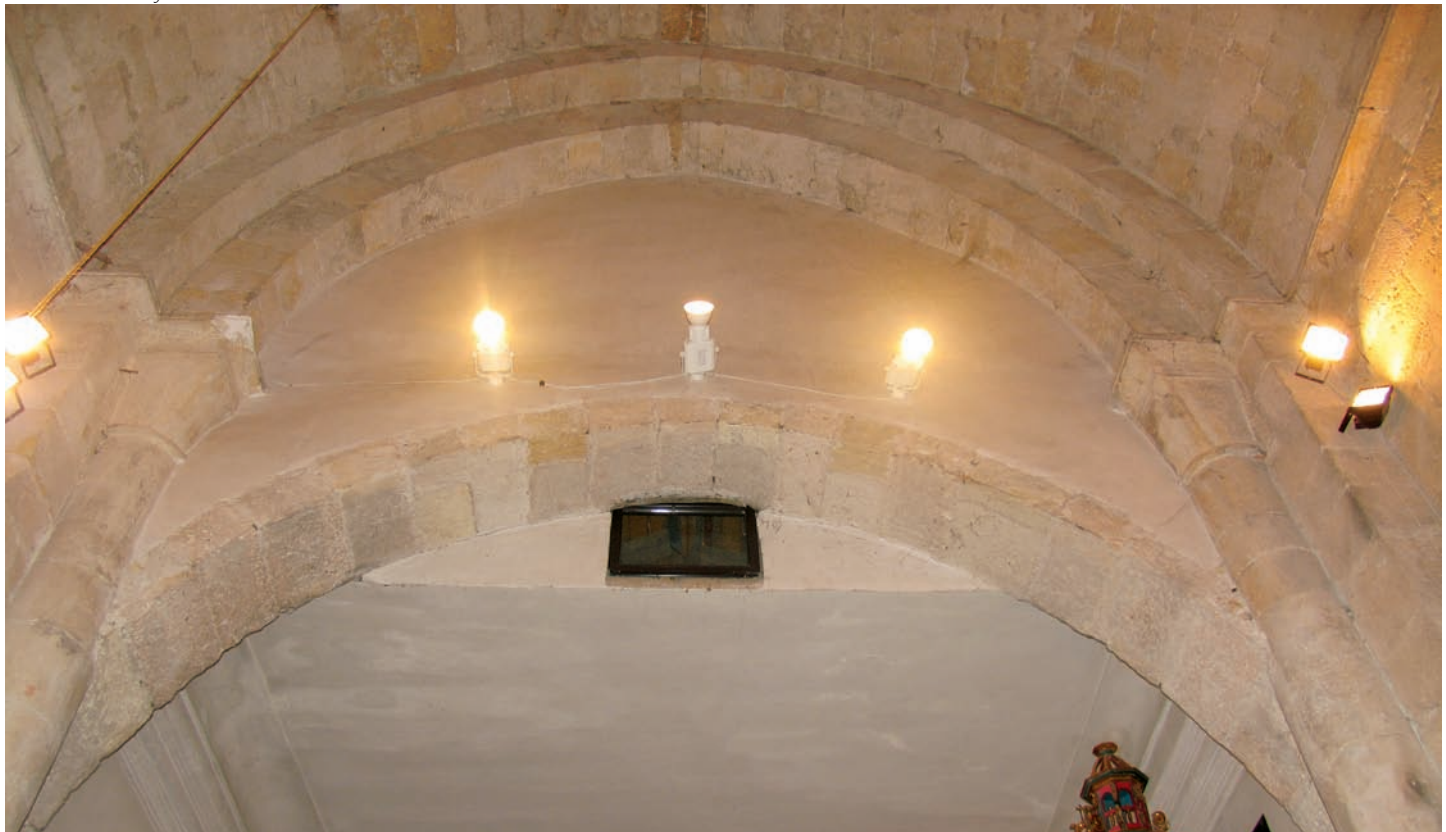
Interior. Arco triunfal

Por tanto, al interior, y a excepción de la pila bautismal de la que más adelante trataremos, los restos románicos se centran en la cabecera. A ella se accede por medio de un triunfal de medio punto hacia la nave que ha de corresponder a la reforma barroca del templo y hacia la cabecera por un esbelto arco apuntado y doblado que se observa al exterior y que apea en jambas y columnas adosadas de basa ática con gran desarrollo del toro inferior sobre plinto y basamento y capiteles lisos. El presbiterio se articula mediante parejas de arcos de medio punto tangentes que comparten apeo central formado por una estrecha columnilla de basa ática de oblongo toro inferior sobre un pequeño plinto con garras en los vértices, fuste monolítico y capiteles con motivos de palmetas y acantos avolutados con pequeñas incisiones de trépano de los que penden esquemáticas piñas. Todo ello sobre un banco corrido de

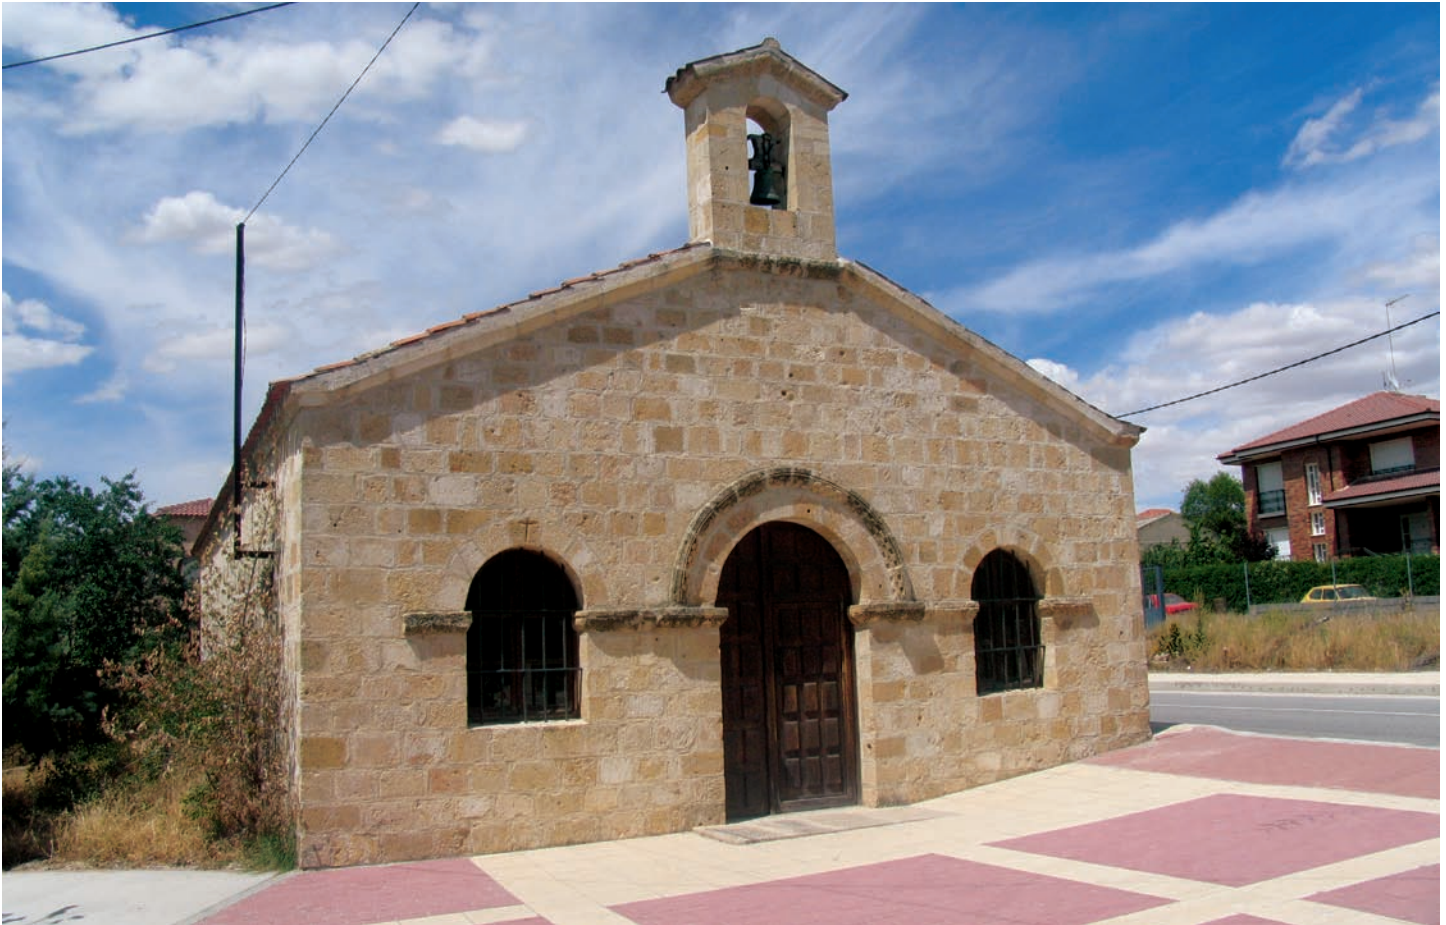
Exterior

Atendiendo a los restos románicos reaprovechados en su exterior hemos de anotar en primer lugar la portada, situada en el muro meridional y compuesta por un sencillo arco de medio punto exornado por una chambrana abilletada que arranca de un cimacio de listel y chaflán corrido a modo de imposta que se prolonga hacia los vanos laterales. La decoración de este es distinta según el

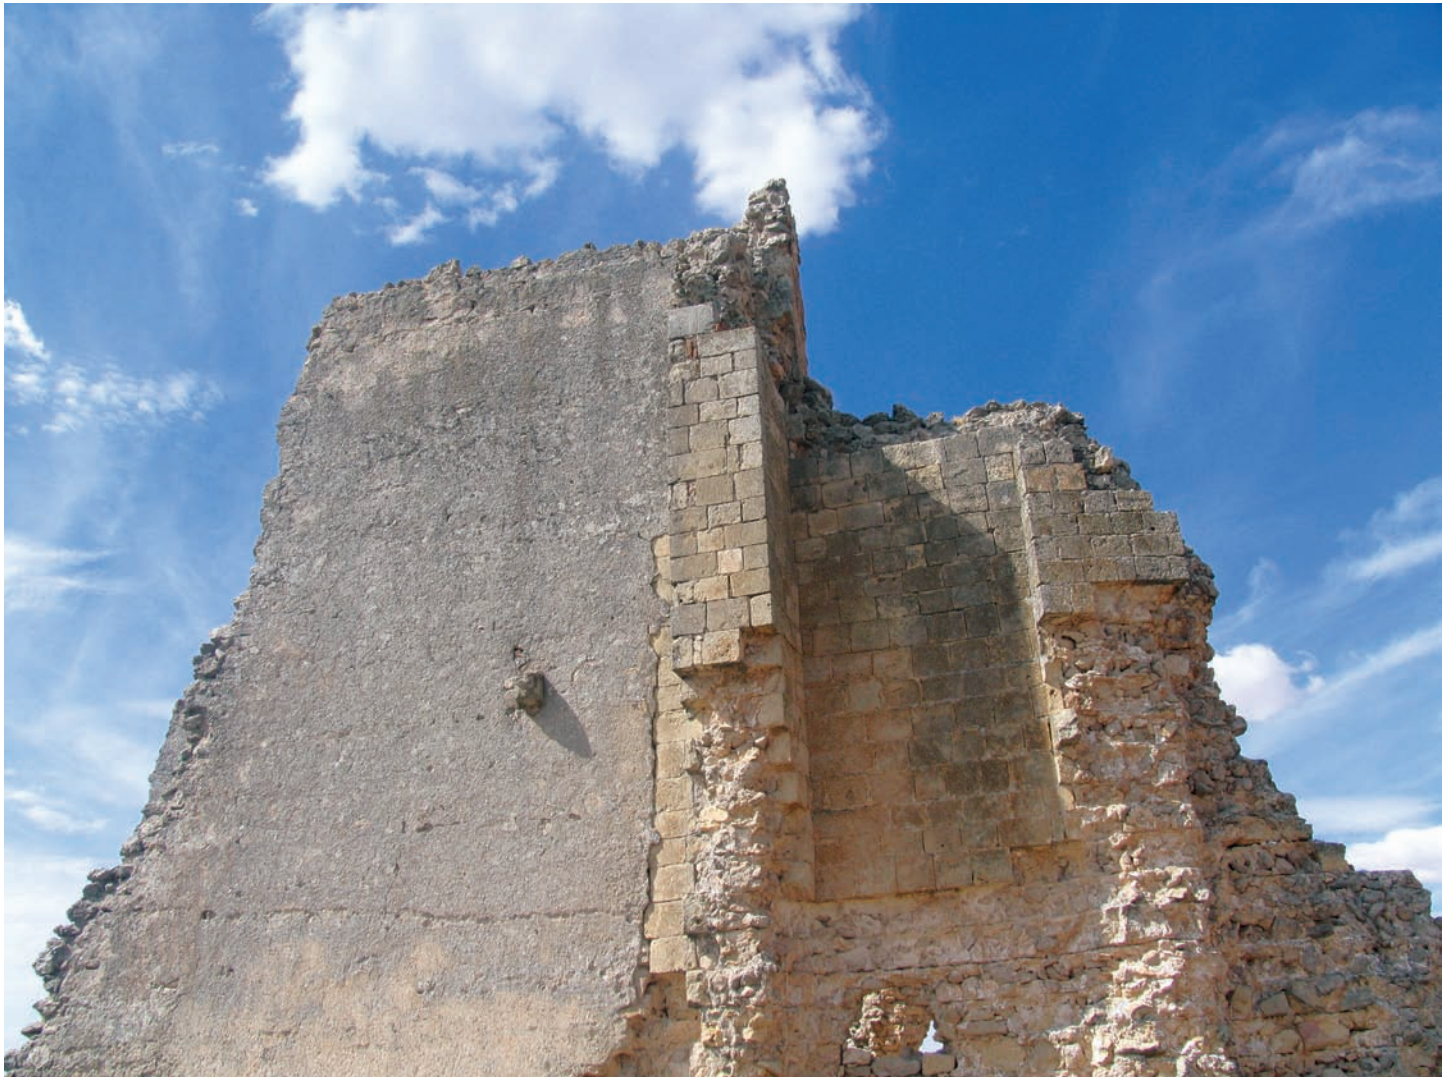
Fachada sur

que quedan más piezas que en la anterior dejándonos patente una excelente labor de cantería en el tramo sur del presbiterio. Al igual que en el caso precedente pensamos que se cubría con armadura de madera en la nave y los canónicos tramos de medio cañón y horno en el ábside. Ha perdido por completo el hastial occidental, cerrando hoy su perímetro una pequeña cerca moderna; el ábside también ha desaparecido casi totalmente quedando mejor parado el paramento del presbiterio antes comentado. En mejor estado se encuentran los muros norte y sur de la nave, sobre todo el septentrional, en el que se observa el vano de un antiguo acceso posiblemente de medio punto y un pequeño ventanal también de medio punto con derrame al interior en la parte alta. La existencia del ingreso en el muro norte y la
