SOTOS DE SEPÚLVEDA

Iglesia de Santo Tomás Apóstol (o de Nuestra Señora del Rosario)

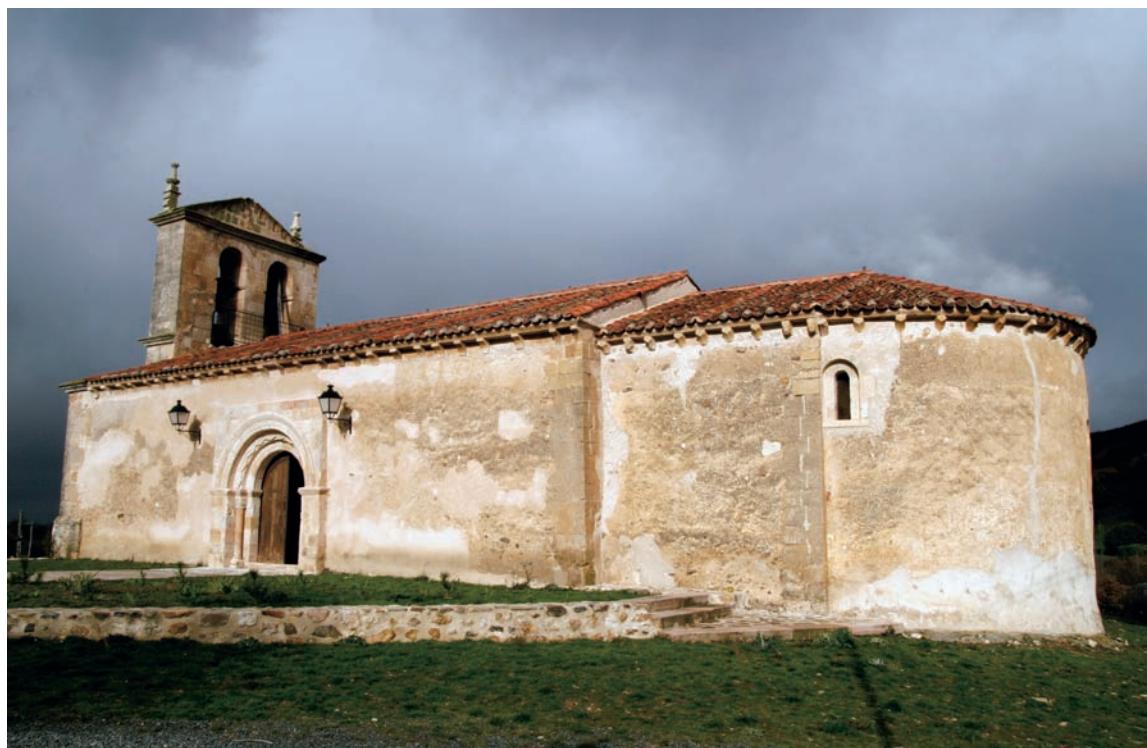
Abside

Se trata de un humilde aunque coqueto edificio de planta basilical, con nave única, portada abierta en el centro del muro meridional y cabecera compuesta de amplio presbiterio y ábside semicircular, el conjunto levantado en mampostería con refuerzo de sillares labrados a hacha en

talla. En el eje del ábside se abre una simple saetera de fuerte derrame al interior, rodeada por arco de medio punto de escaso resalte. Al instalarse el hoy desmontado retablo se abrió en el paño meridional del hemicírculo un tosco vano adintelado, sustituido en 2002 por una ventana de tipología románica.

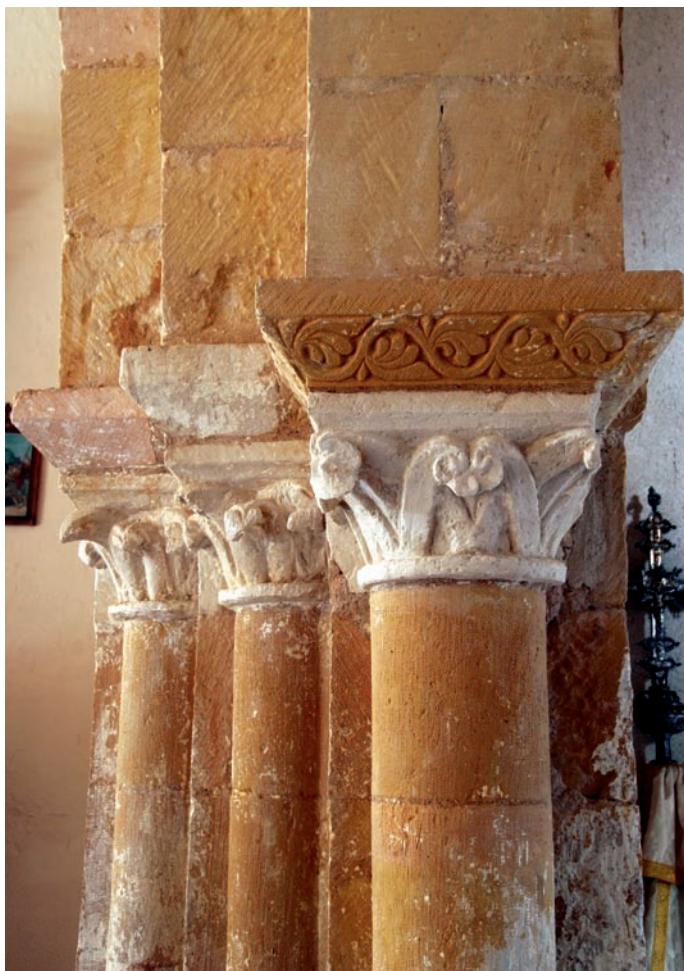
Capiteles del arco triunfal

Curioso resulta el arco triunfal que comunica la nave con la cabecera, en realidad un potente arco diafragma abierto en un muro de sillería que combina la labra a hacha y trinchante, sobre banco de fábrica. De triple rosca en gradación hacia la nave y netamente apuntado, el arco interior apea en gruesas columnas coronadas por cimacios de fino tallo ondulante con brotes, mientras que los arcos doblados lo hacen en otras más finas, acodilladas en el machón; todas parten de basas áticas sobre plintos de toros facetados, atrofiados los superiores y aplastados y con lengüetas los inferiores. Coronan las columnas capiteles vegetales de anchas hojas lobuladas y *crochets*, ambas rematadas por tetrapétalas, según una tipología propia de un muy avanzado siglo XIII o incluso inicios del XIV, lo que nos hace sospechar que este triunfal es fruto de una inter-
