# AVINYONET DE PUIGVENTÓS

## *Castillo de Avinyonet*

## Iglesia de Sant Esteve

## *Ermita de Santa Eugènia*

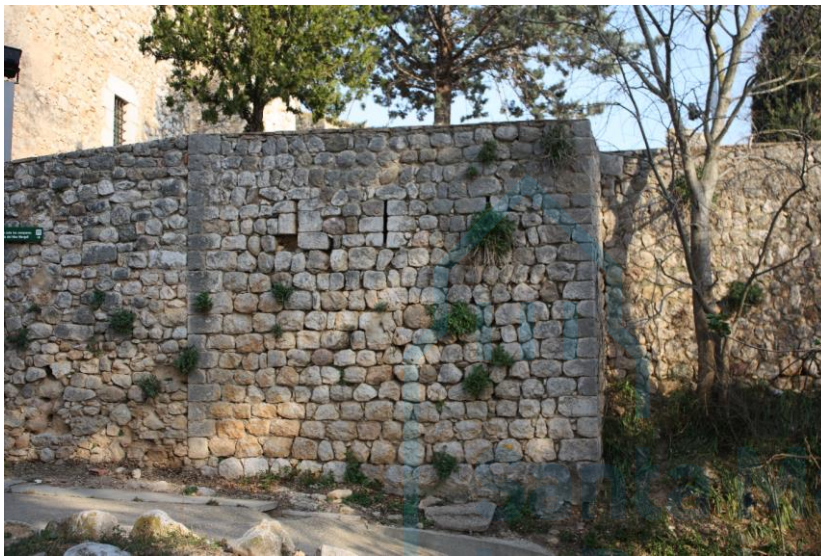
Restos de la torre

Quedan, además, restos de una torre al Oeste de la iglesia actual, y de otra en el extremo sureste del pueblo. Ambas torres presentan planta cuadrada y un aparejo de hiladas de sillarejo. Un poco alejada del conjunto del castillo, aún se conserva la capilla de la encomienda, dedicada antaño a san Juan, patrón de la orden del Hospital, y que hoy en día sirve de biblioteca municipal.

Los restos que presentan mayor antigüedad son la torre y el muro de fortificación cercanos a la fachada oeste de la iglesia. El edificio de planta rectangular situado al Sur mantiene restos de fortificación propios de los siglos XII y XIII. El portal que se acopla a éste en la esquina occidental mantiene una factura posterior, de finales de la Edad Media, o incluso época moderna.

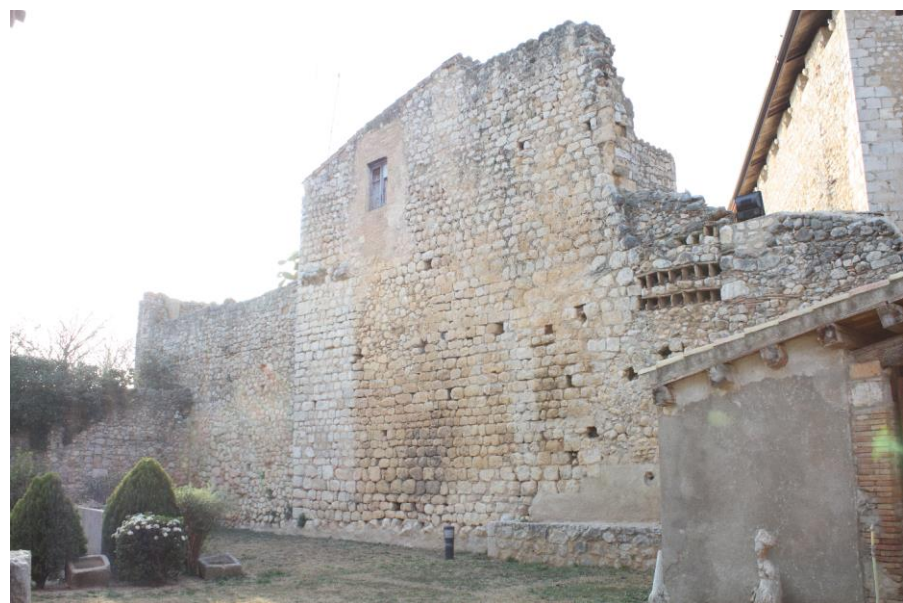
Muro

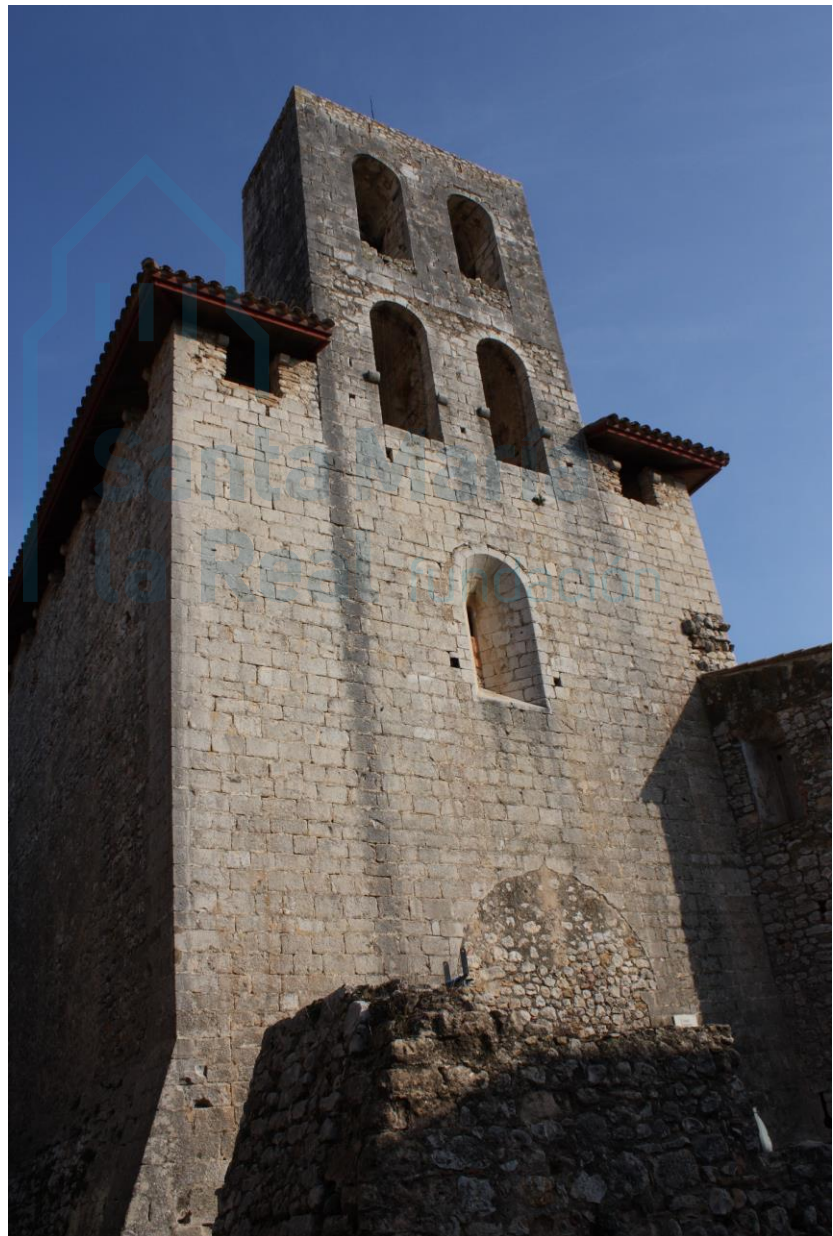
*Fachada oeste*

La actual iglesia de Sant Esteve d'Avinyonet es fruto pues, en su mayor parte, de la construcción que se llevó a cabo entre los años 1417 y 1427. Se trata de un edificio de dimensiones notables y aspecto fortificado, de planta rectangular y muros culminados por almenas. Modernamente se usaron dichas almenas para sobrealzar el edificio y crear un altillo. Una de las reformas más notables que ha sufrido el templo es el cambio de orientación de la cabecera. En un primer momento la iglesia tenía el ábside al Este, mientras que por el Oeste se efectuaba la entrada. En un momento indeterminado se giró la orientación y se situó el ábside en el lugar de la antigua entrada, abriéndose una nueva en el muro oriental. Este hecho provocó que se cerrase la portada original, que constaba de una abertura de medio punto cuya silueta aún es visible a causa del burdo tapiado.

tímpano, al igual que las ventanas, también fue recuperado del antiguo templo. Puede que la abertura tapiada en el muro occidental, y que antaño ejercía de entrada a la iglesia, recuperase también la portada de la iglesia románica, de la cual procedería el tímpano con el crucifijo.

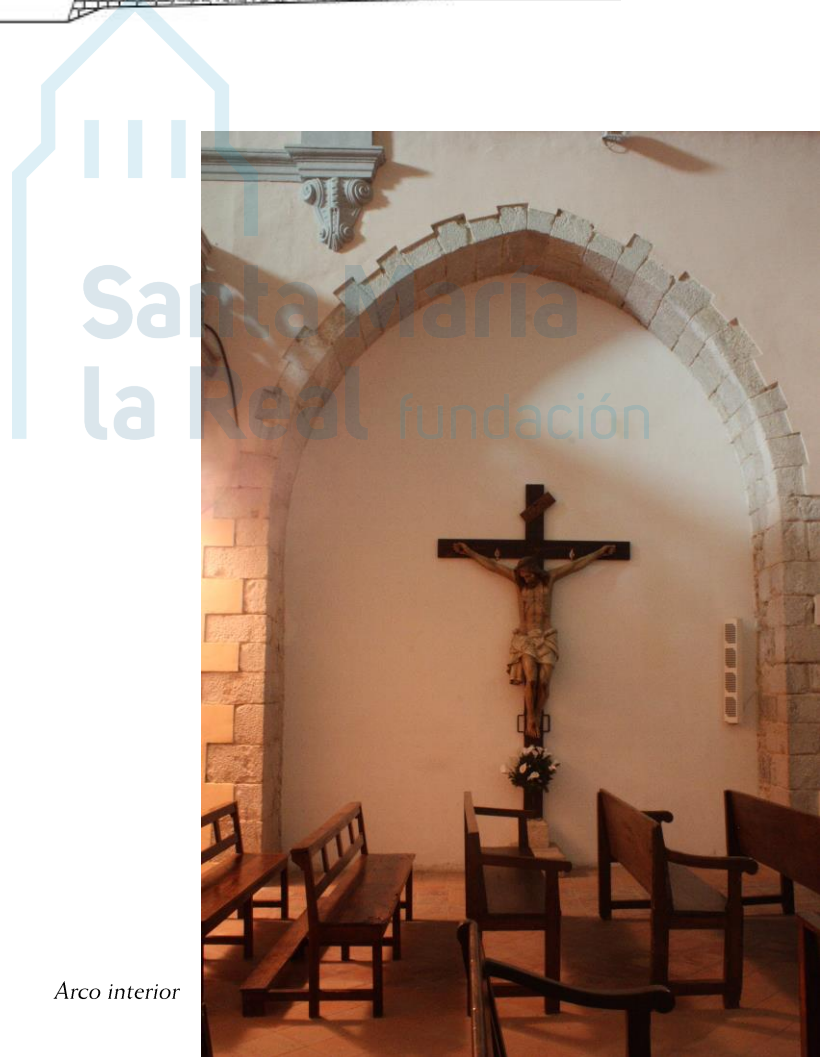
*Arco interior*

Como se ha dicho, el templo conserva ciertos elementos de época románica incorporados a la fábrica tardía, elementos que fueron trasladados del edificio antiguo. Se trata de dos arcos, tres ventanas y un tímpano. Los arcos se sitúan hoy a los pies de la iglesia, aunque antiguamente debían de ser cercanos a la zona presbiteral. Son arcos apuntados incrustados en el muro, que forman unas pequeñas capillas empotradas en el vano de la pared. Están realizados con sillares y dovelas de dimensiones considerables, y con una labor idéntica a los elementos de las aberturas románicas. Respecto a las ventanas, una de ellas está ubicada en la actual cabecera, otra en el muro sur y la última en la fachada. La ventana situada en el actual frontis se tapió en época moderna para emplazar un ojo de buey. Sin embargo, aún son perfectamente visibles los sillares y antiguas dovelas en el paramento de la fachada oriental. Además, su cara interna sólo fue tapiada parcialmente, por lo que aún hoy en día se puede observar el sesgo interior. Las ventanas son de arco de medio punto, de doble sesgo y con las vertientes muy abiertas.

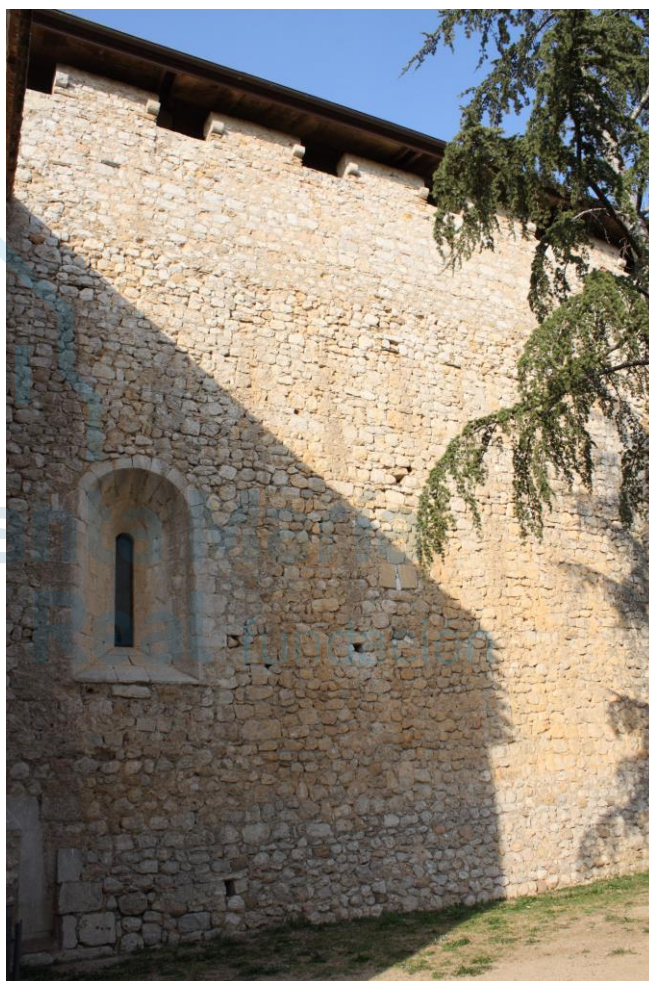
*Muro meridional*

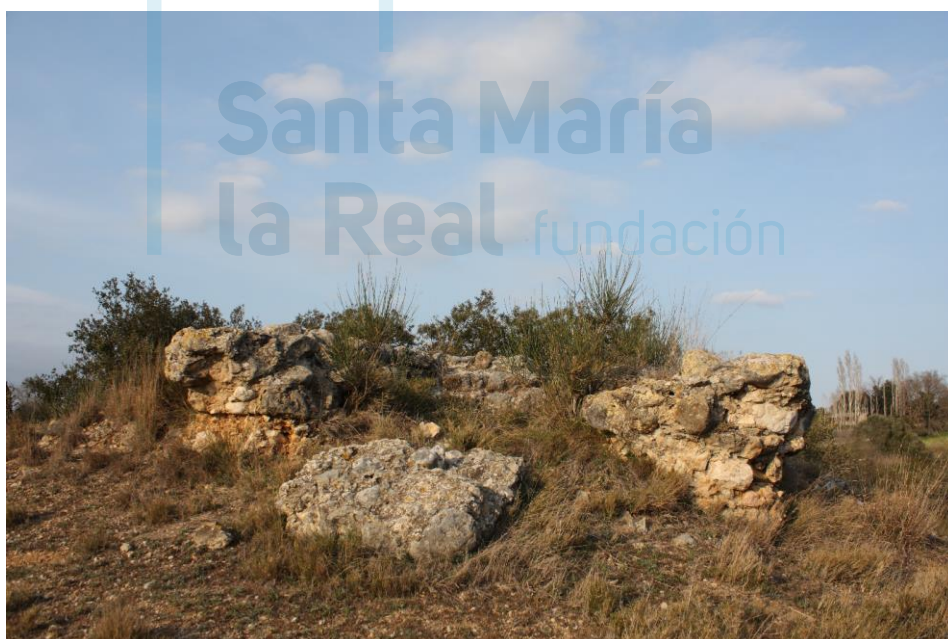
*Restos de la torre*

No se conserva documentación histórica relativa a esta torre, ni tampoco se ha encontrado noticia alguna de sus funciones o uso. Los restos conservados son asimismo escasos, aunque permiten discernir la presencia de una torre de planta circular, ligeramente ovalada. Apenas subsiste la base de la estructura, que no llega siquiera al medio metro de alto en los tramos mejor conservados. Los muros presentan un grosor importante, de algo menos de metro y medio. El aparejo está compuesto por sillares poco o nada trabajados, dispuestos irregularmente y con abundante mortero.

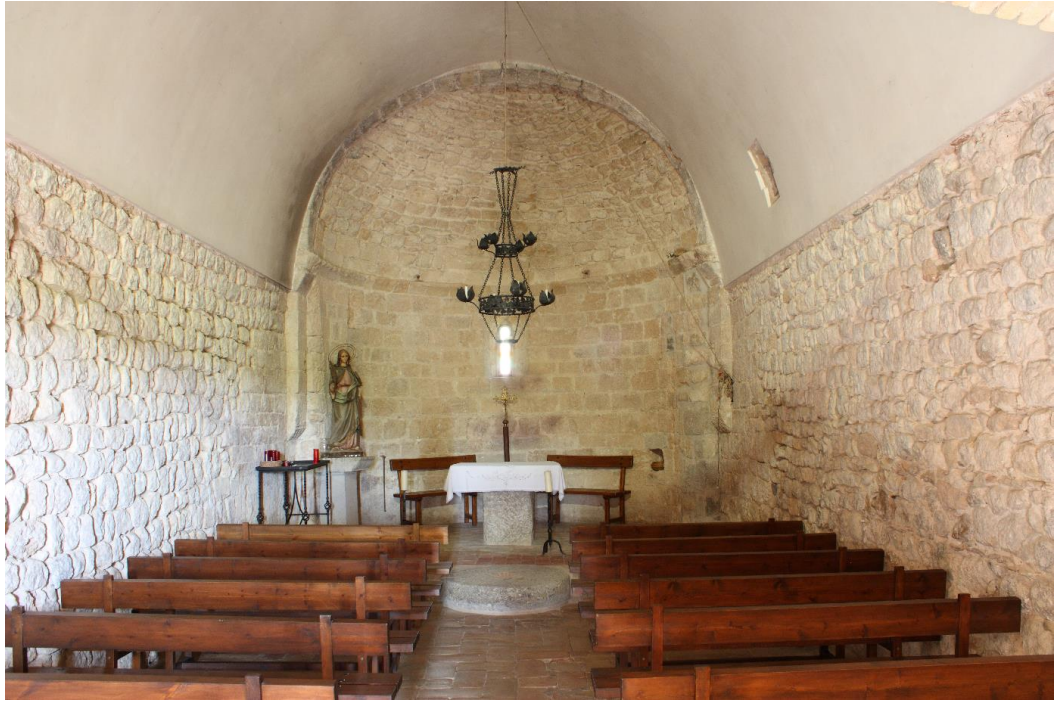
*Interior*

El aparejo interior es idéntico al exterior, y no muestra decoración alguna exceptuando las mencionadas impostas que sustentan el arco triunfal. La primera imposta muestra una decoración de ajedrezado. Este friso ornamental es muy frecuente y extendido, a lo largo del románico, sobre toda clase de estructuras arquitectónicas, pero especialmente impostas y ménsulas. La segunda imposta presenta un motivo vegetal,

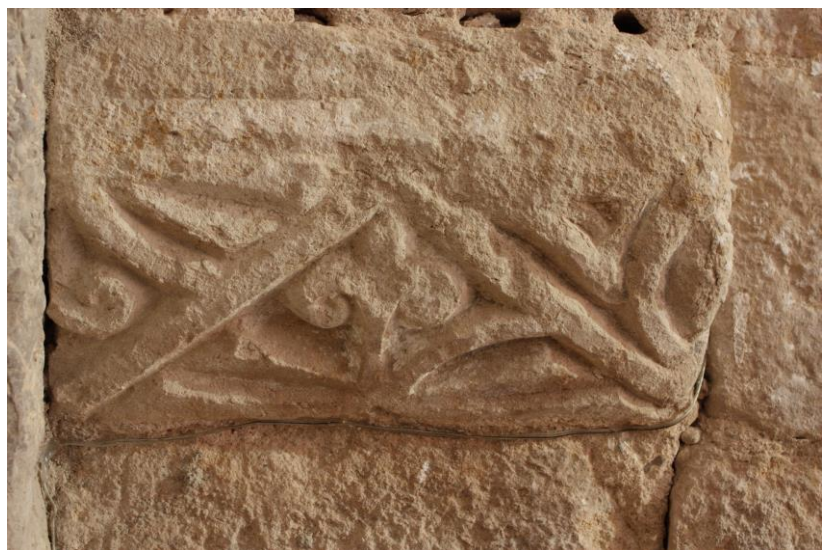
*Imposta del arco triunfal*

una flor de lis esquematizada y enmarcada por una serie de tiras dispuestas formando triángulos. Casi tan extendido como el anterior, el motivo de la flor de lis se encuentra repetidamente en la escultura monumental de los edificios religiosos de época románica.

Se desconoce la datación exacta del ábside de Santa Eugènia. La fisionomía del santuario, su arco triunfal y el motivo de las impostas ha sugerido una filiación con el románico rural de la región de finales de siglo XI. Sin embargo, el aparejo, tanto por la labra de los sillares como por la disposición de los mismos, sugiere una datación más tardía, correspondiente al siglo XII. Seguramente se trate de un edificio de transición, o de perpetuación de formas anteriores en un contexto de románico tardío de ámbito rural.
