CAPMANY

Iglesia de Santa Àgata de Capmany

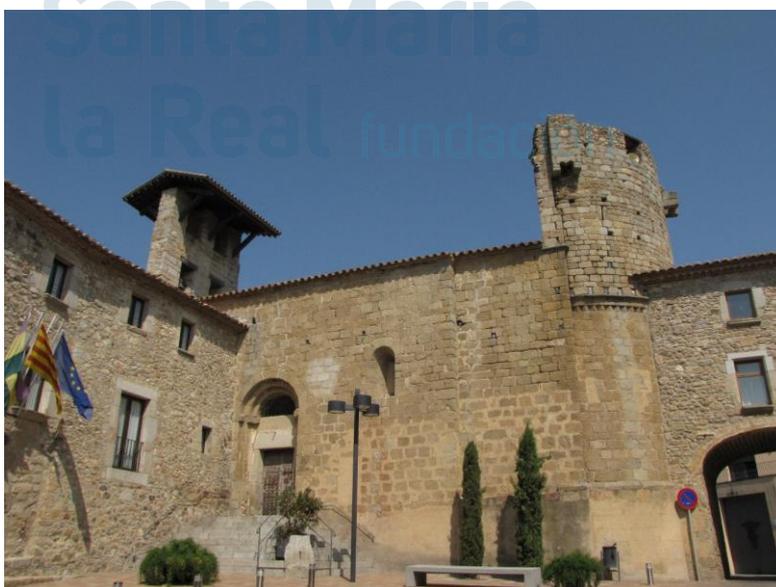
Vista meridional

Santa Àgata es una construcción de nave única, cubierta por una bóveda de cañón apuntado y con un ábside semicircular cubierto por la tradicional bóveda de cuarto de esfera. En la zona del presbiterio, acotada por un arco presbiterial apuntado, se sitúan dos capillas laterales de planta rectangular, y hay otras dos capillas similares situadas inmediatamente antes de dicho arco, todas fueron construidas con

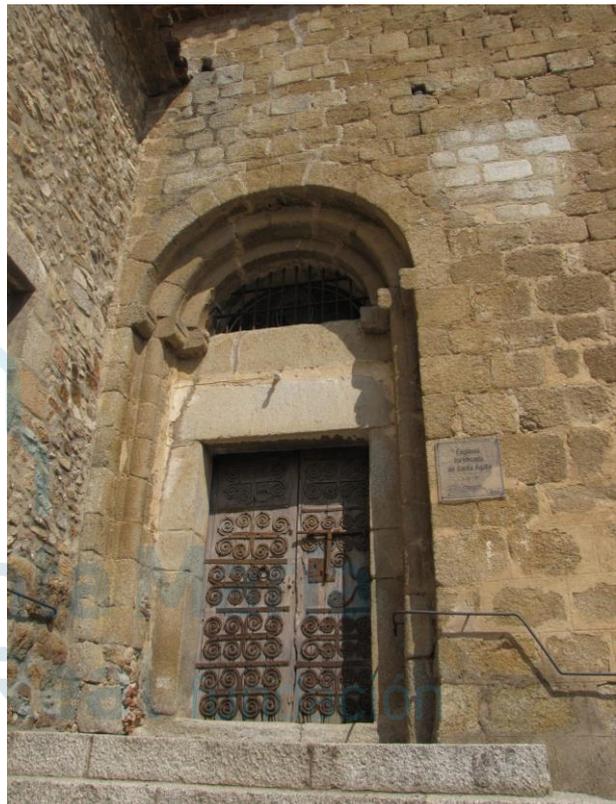
En la fachada meridional, la iglesia presenta una notable portada construida mediante tres arcos de medio punto en degradación, con un gran dintel y el tímpano abierto, posiblemente por el arrancado del bloque pétreo que lo formaba. Se conservan parte de los herrajes románicos primitivos, reaprovechados en los actuales portones de madera, decorados con estilizados motivos vegetales en forma de tallos y volutas, según el estilo habitual en la zona.

Portada
