# CORÇÀ

## Iglesia de Sant Julià

## *Ermita de Santa Cristina*

## Iglesia de Sant Genís de Casavells

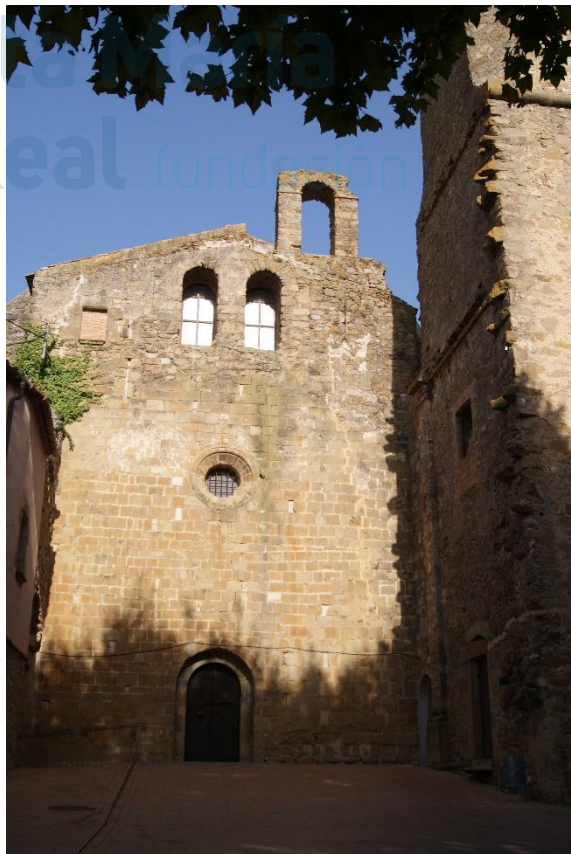
Fachada oeste

En el centro del hastial, la puerta se abre coronada por un arco de medio punto, con dobladura única y perfil de arista; el adovelamiento es de tamaño medio, regulares en corte y pulidas, más cuidadas las del arco interior. No se trató plásticamente ni las arquivoltas ni los codillos. Por encima de la puerta hay un óculo, aparentemente original también. La cornisa presentaba en origen un perfil en bocel, apreciable ahora sólo en algún tramo del muro lateral nordeste. Todo el hastial está construido con sillares de tamaño medio, mayores en el sector inferior derecho, y progresivamente irregulares en altura. Los tendeles de mortero en general son gruesos y sin delicadeza.

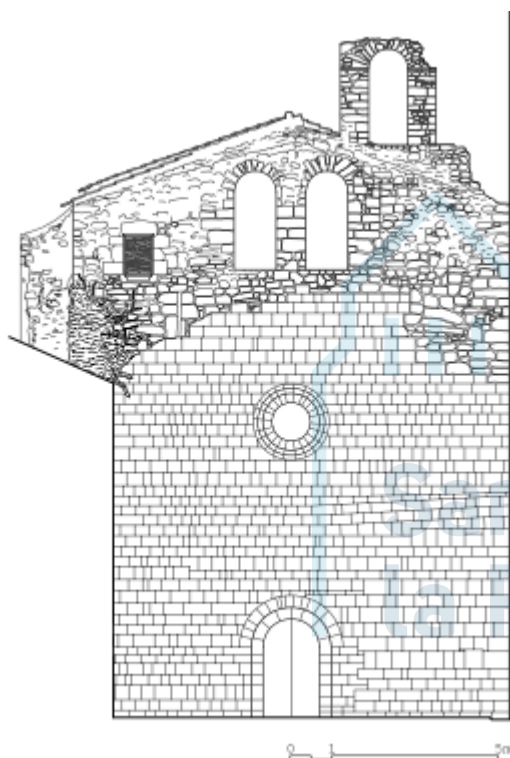
*Alzado oeste*

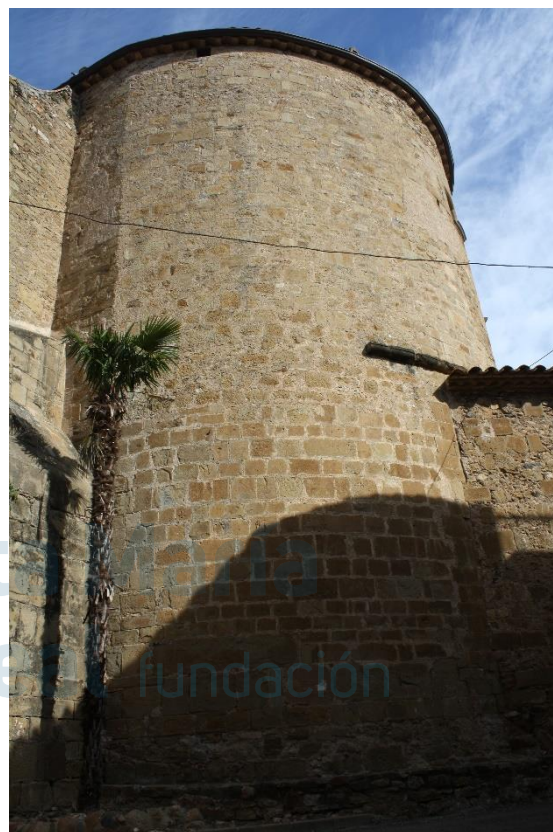
*Ábside*

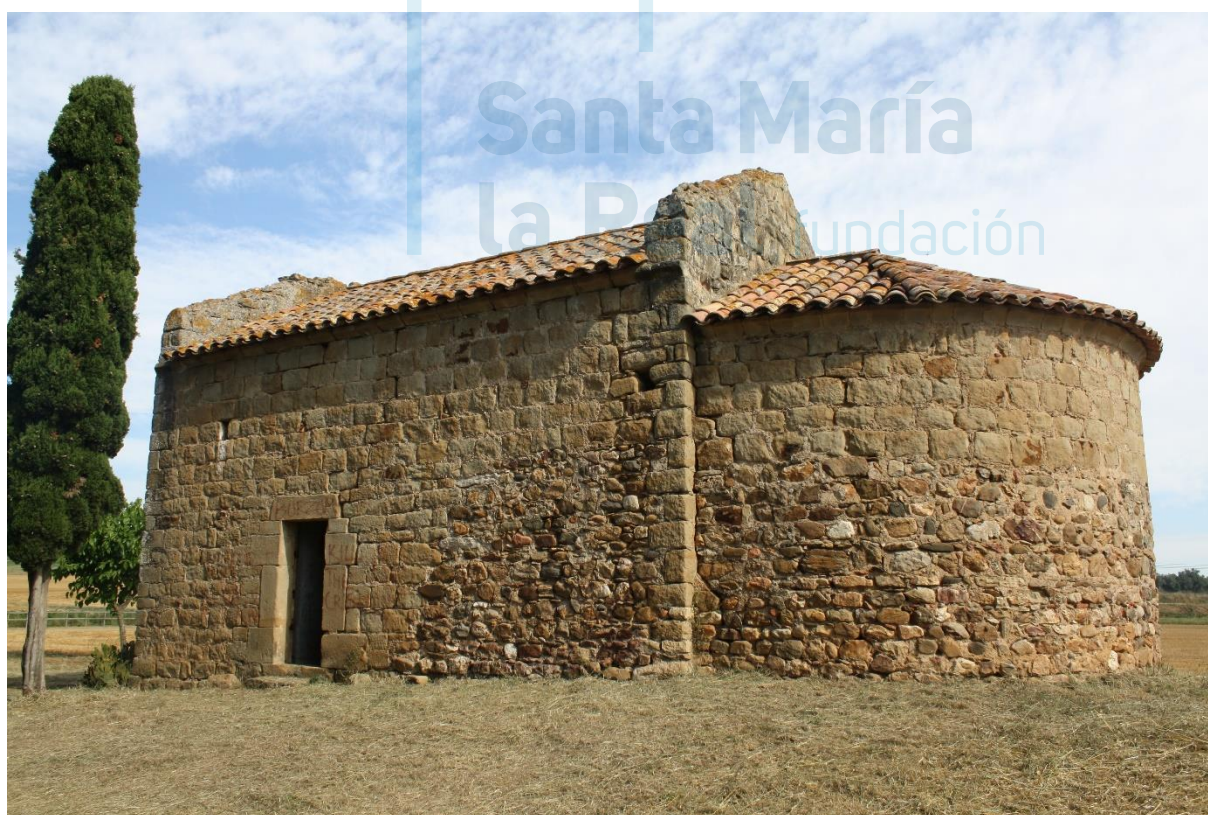
*Vista general*

La entrada a la iglesia se realiza por una puerta adintelada abierta en el muro meridional, y por otra puerta en arco de medio punto, adovelado, que hay en la fachada oeste; las dovelas son de un tamaño considerable, muy alargadas; las centrales sobresalen de la línea del arco tal vez con intención decorativa como también la disposición de las piedras de las jambas. Esta puerta occidental debió añadirse con posterioridad a la primitiva, que debió ser la del costado sur. Hay una ventana encima de la puerta occidental, y otra en el eje del ábside; las dos son de doble derrame, con arcos de medio punto monolítico. El muro del hastial y el oriental se proyectan por encima de los perfiles originales de la iglesia. Una cornisa en nacela recorre las paredes laterales y el ábside.

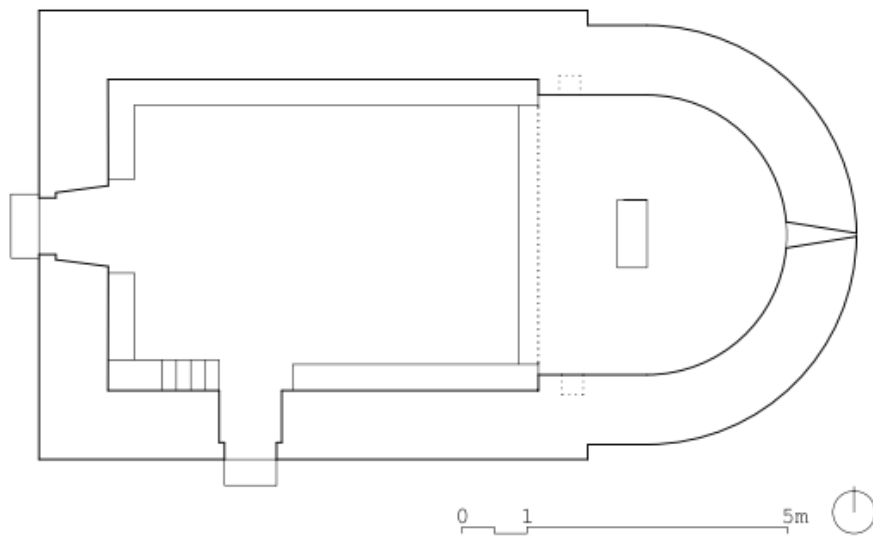
*Planta*

La supuesta iglesia prerrománica habría sido sustituida por el templo actual, aunque aprovechando su planta. El edificio es una modesta estructura de nave única y ábside semicircular, que fue restaurado en la década del 1980. En dicha restauración se encontraron restos de unos gruesos muros, encalados por la parte interior, que delimitaban una planta rectangular debajo del ábside; no está claro a que estructura pertenecen.

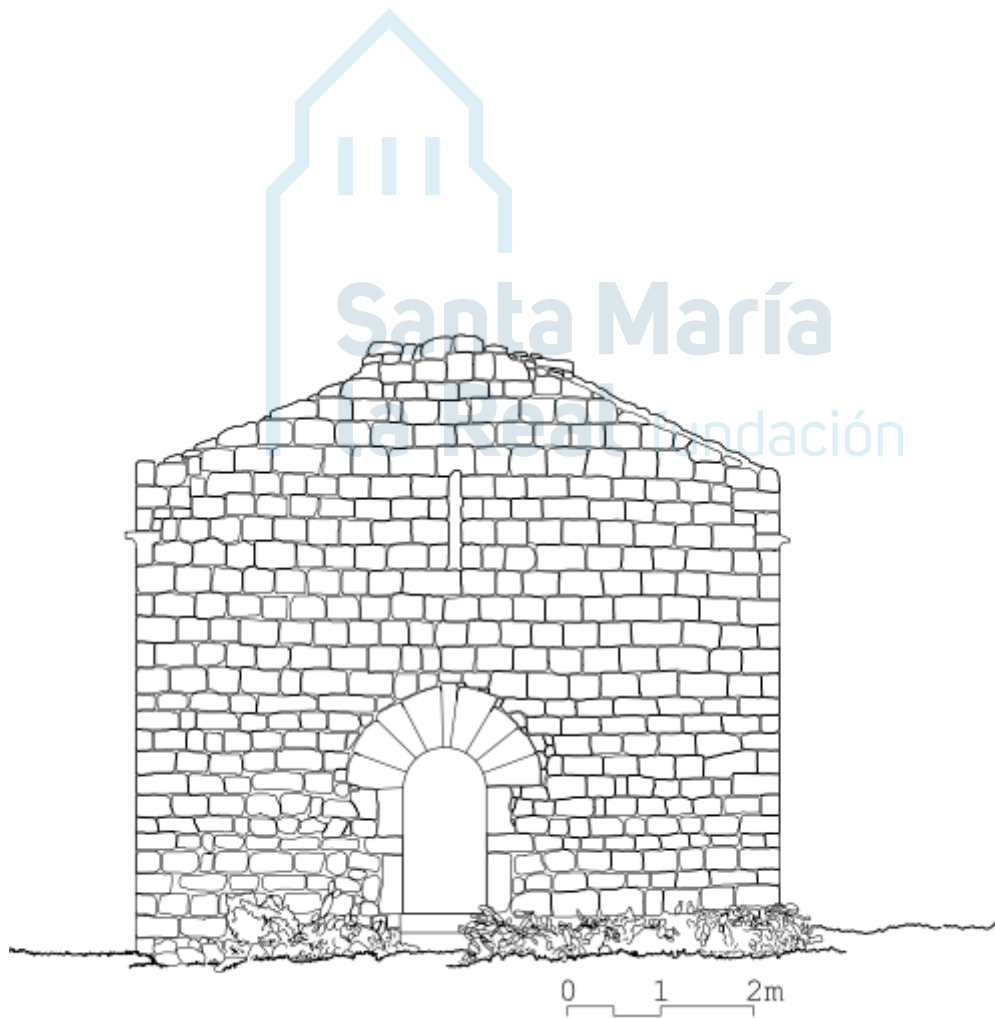
*Alzado oeste*

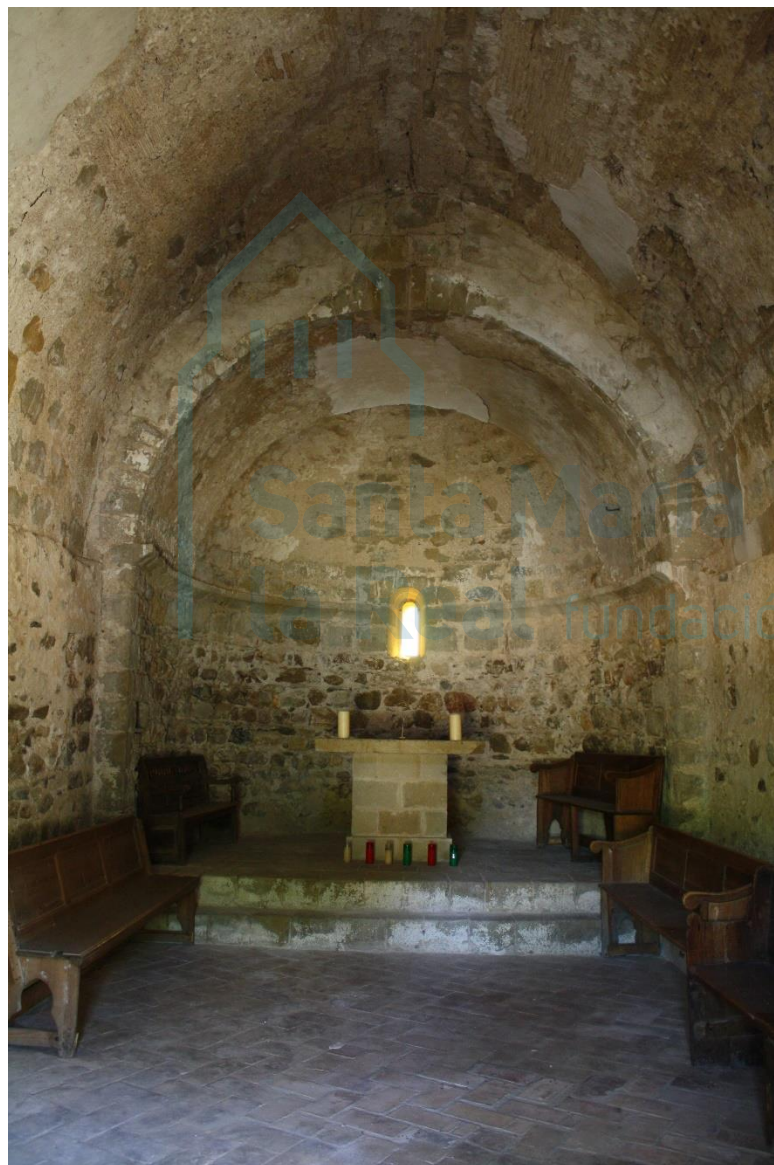
*Interior ábside*

En el interior, la bóveda es apuntada en la nave y de cuarto de esfera en el ábside. Ambas guardan huellas del cañizo de la cimbra. Una cornisa en nacela adorna el semicírculo absidal. Se realizó una escalera que conduce a un pequeño coro que, en el interior, queda encima de la puerta occidental. Una bancada corrida se adosa perimetralmente a los muros. El suelo de la nave queda más bajo que el del presbiterio.

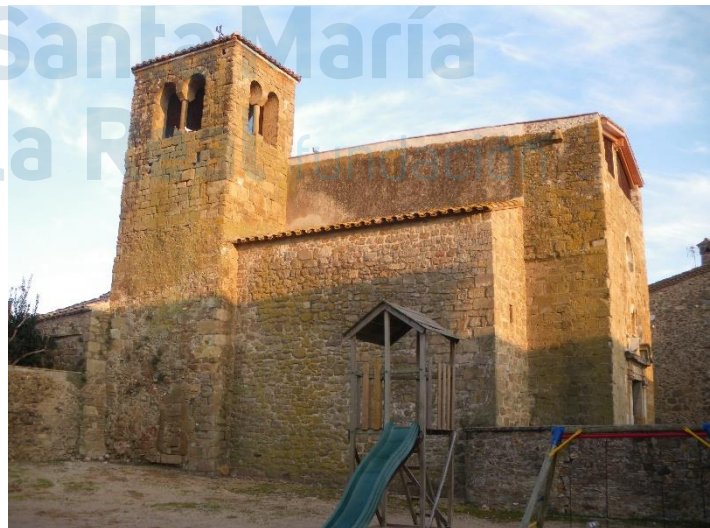
Vista general

Una cornisa en nacela recorre perimetralmente los muros de la construcción original, incluso en el campanario. Dicho campanario tiene base cuadrangular, y en su parte más alta se abren ventanas bíforas de dos arcos de medio punto apoyados en una columnilla cilíndrica con capitel prismático; la correspondiente al muro de levante se tapió. La torre disponía de una puerta adintelada en su costado norte, hoy tapiada.

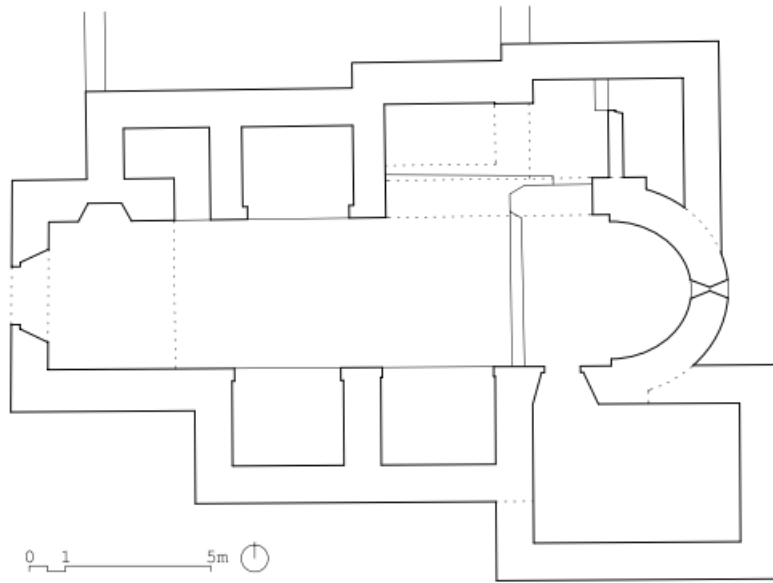
Planta

El templo está documentado desde el siglo XII, primero en el acta de consagración del vecino priorato de Santa Maria de Ullà (1182), entre cuyas posesiones se menciona *Sancti Genesii de Canavells*. Es un edificio robusto, sobrealzado en época moderna, con planta de nave única y ábside semicircular, ambos cubiertos por bóvedas apuntadas. Adosada en el extremo del costado septentrional se alza una torre campanario de unos 8 m de altura.

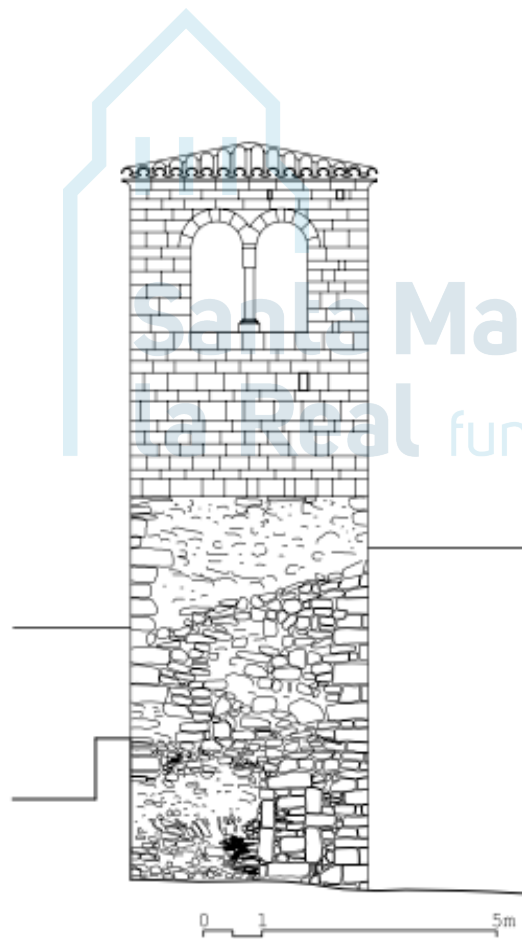
Alzado norte

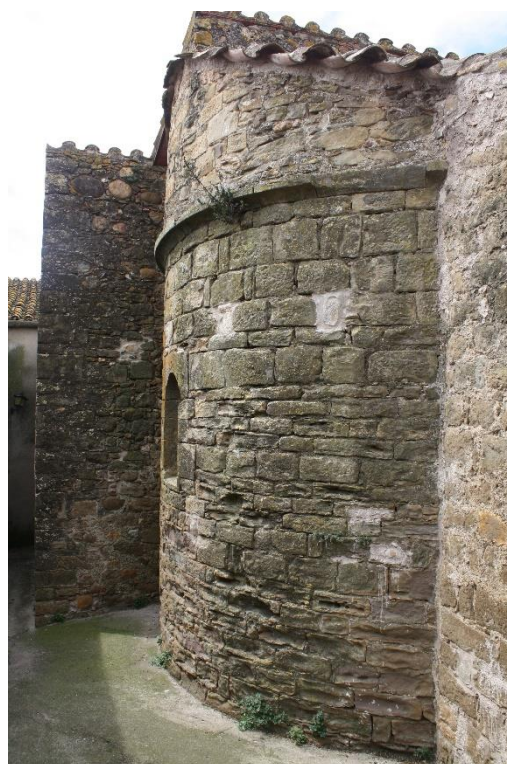
Ábside

El interior de la iglesia está casi completamente encalado, excepto en la zona absidal donde se observa un paramento regular y homogéneo; una cornisa en nacela separa el cilindro inferior del abovedamiento. En el exterior, la fábrica presenta un aparejo de sillares de buen tamaño y labrados con esmero tanto en los muros como en la parte superior del campanario; en el ábside la calidad de la sillería es ligeramente inferior, mientras que en la base de la torre hay una mampostería irregular ligada con abundante mortero y reforzada con grandes bloques en los ángulos.

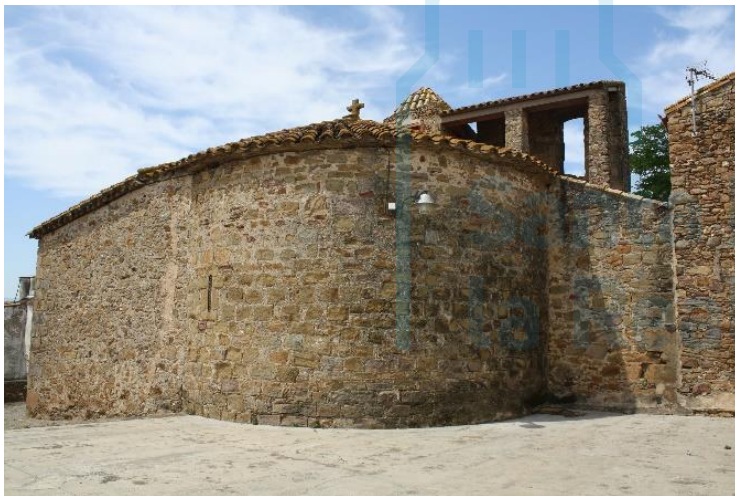
*Ábside*

El interior se mantiene casi completamente encalado, a excepción de las cinco primeras hiladas de la base del ábside, cuyo paramento se ha dejado recientemente a la vista, restaurado. Tanto la bóveda de cañón de la nave como la bóveda de horno absidal son marcadamente apuntadas.

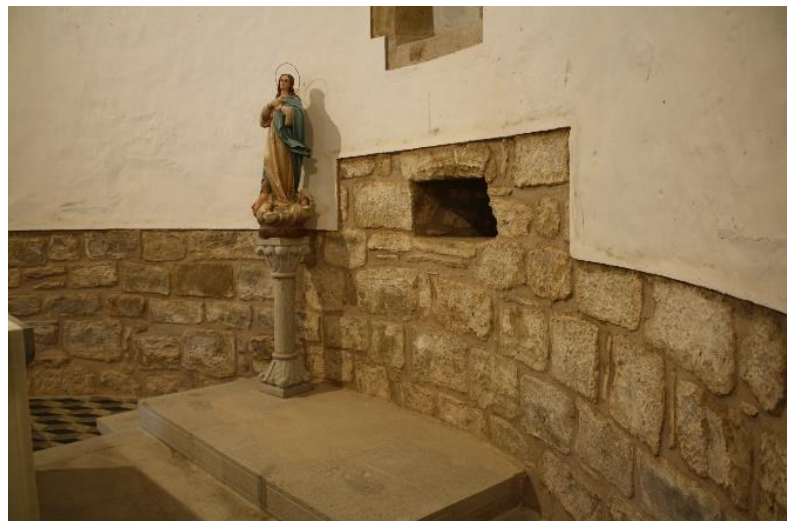
*Detalle paramentos del ábside*

El ábside muestra la parte más importante de paramento original, y la única ventana románica, en forma de pequeña saetera de derrame simple y coronada por un arco de medio punto monolítico. El paramento absidal es de sillarejo, con gran cantidad de mortero, mientras que, en la fachada oeste, donde se observa también parcialmente la fábrica románica primitiva, los sillares parecen mejor cortados y colocados en hiladas rectas.

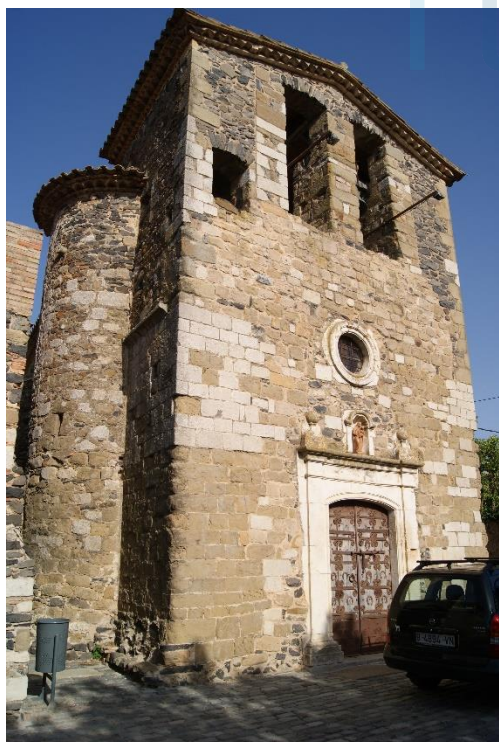
Fachada oeste

En el exterior se pueden apreciar los muros originales en un tramo corto a mediodía, otro aún más corto en el muro norte, en gran parte del ábside y también en la fachada occidental. En el muro sur se abre la puerta primitiva, que, aunque tapiada, deja ver su dintel y el espacio del tímpano, relleno con sillares algo más grandes que el sillarejo que ciega el vano de la puerta, por lo que podría tratarse de su
