# ES BÒRDES

## *Iglesia de Sant Martin de Arró*

## *Santa María Iglesia de Sant Ròc o Santa Creu de Begós*

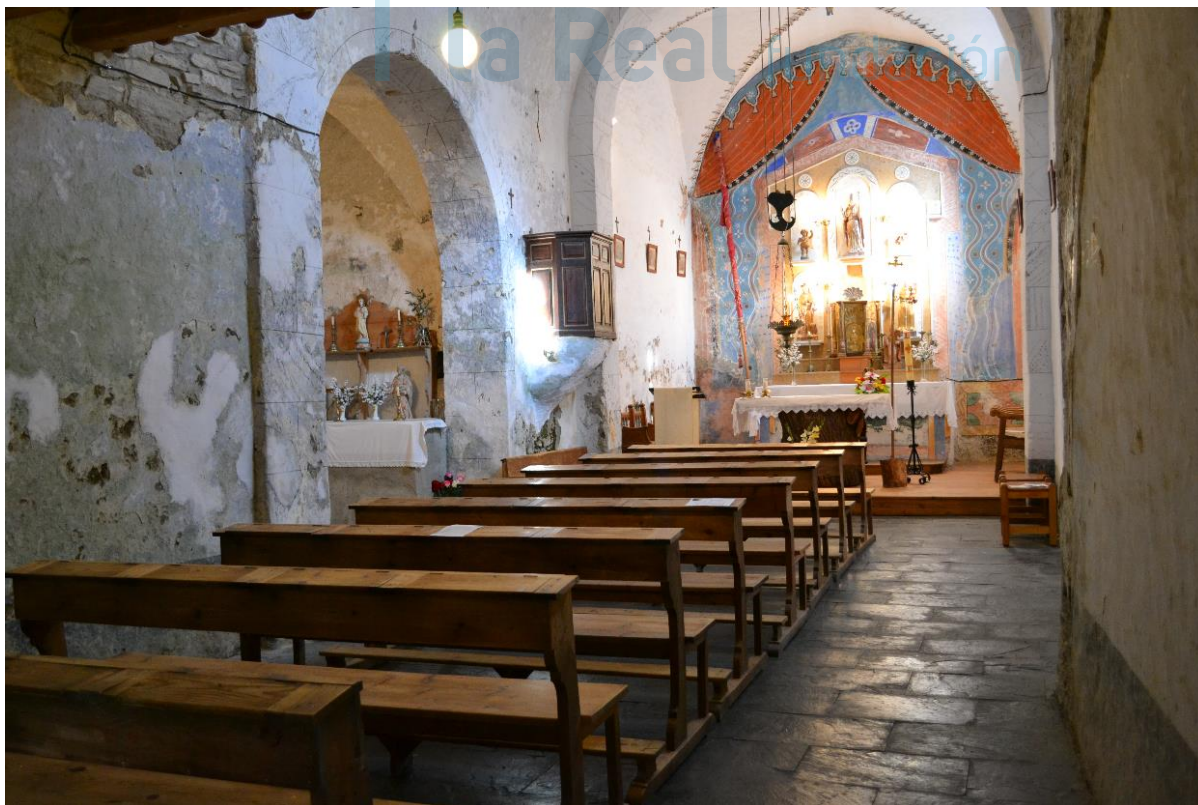
*Interior*

La nave está cubierta por una bóveda de cañón ligeramente apuntada, rebozada con una capa de cal y reforzada por dos arcos fajones. La cubierta del presbiterio consiste en una bóveda de arista, mientras que las de las capillas laterales, en bóvedas de rincón de claustro.

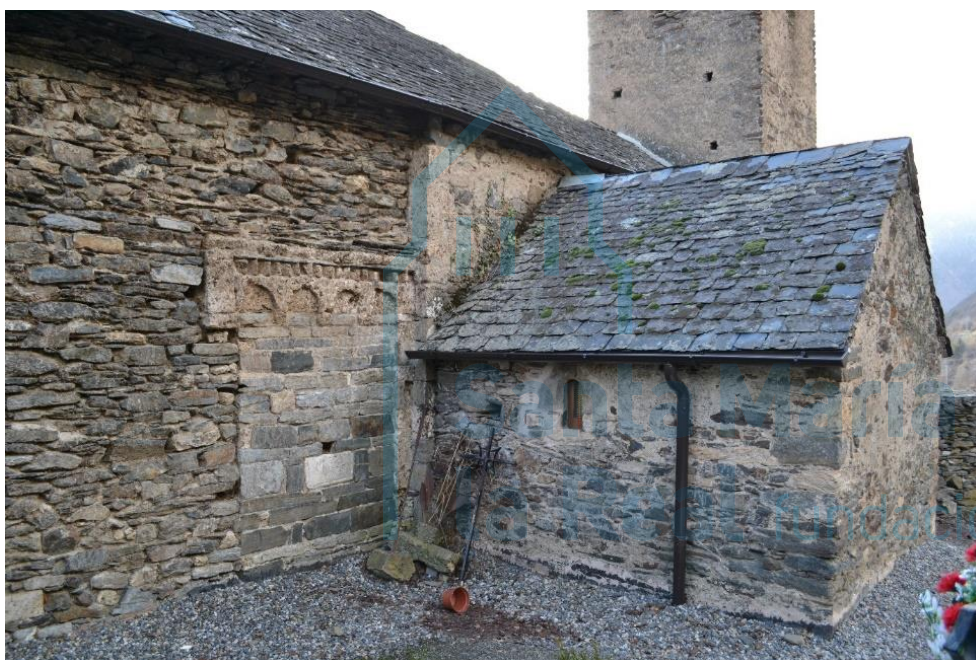
Restos de la iglesia románica en el muro norte

Los restos conservados de los paramentos románicos, que se localizan en el lado oriental del muro norte, corresponden a un tramo del presbiterio primigenio. En dicha ubicación, se identifican claramente sillares medianos, dispuestos en hiladas horizontales. Entre el aparejo se distingue una pieza de mármol de mayores dimensiones que el resto, que se trata de un fragmento reaprovechado de ara de altar romana.

Esta sección de aparejo del siglo XII se halla rematada, en su parte superior, por restos de un friso con cuatro arcos ciegos, apoyados sobre mutiladas ménsulas y coronados por una franja de dientes de sierra, todo ello labrado en bloques de piedra toba. Estos elementos permiten poner el edificio original en relación con las iglesias aranesas de Sant Miquèu de Vilamòs, Sant Fabian de Arres de Jos o Sant Joan de Arròs.

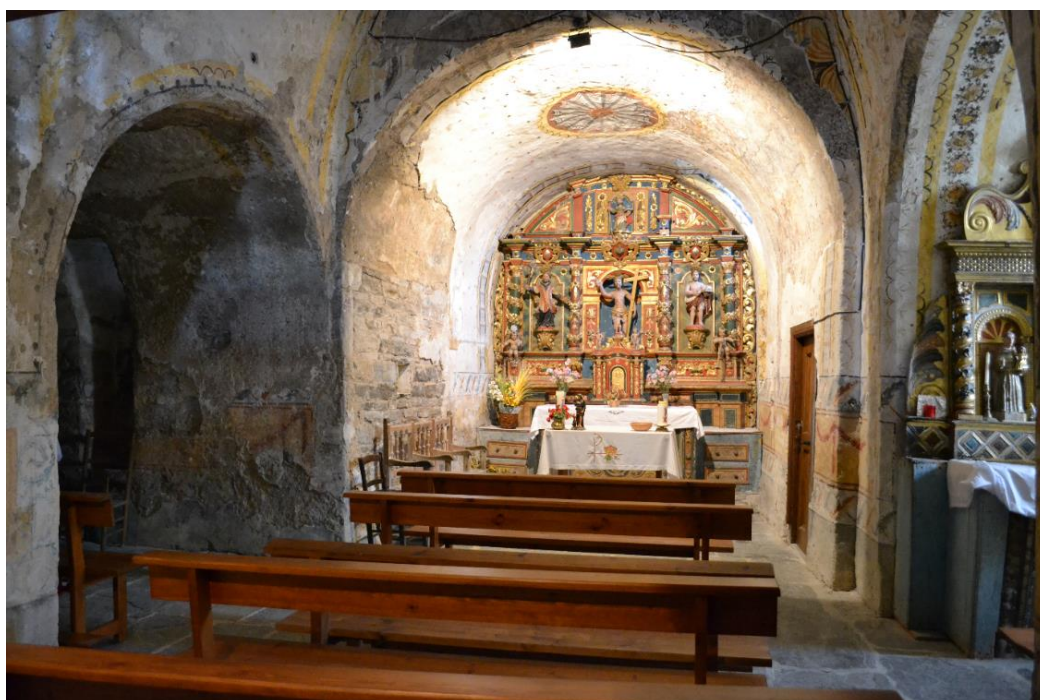
La nave se halla cubierta por una alta bóveda apuntada, reforzada por arcos fajones, mientras que las capillas laterales se han cubierto, como el presbiterio, con sendas bóvedas de cañón. Los muros exteriores del edificio muestran, en su mayor parte, sillarejo moderno, formado por bloques poco regulares en forma y tamaño, sin descartar el reaprovechamiento de construcciones anteriores.

Interior

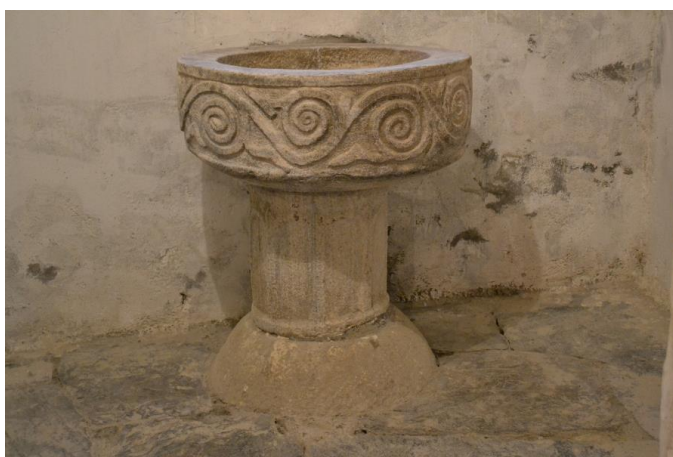
En la estructura añadida al Norte de la nave en época moderna, se encuentra una pila baptismal de mármol, formada por una cubeta cilíndrica –de 77 cm de diámetro exterior y 56 cm el interior–, un soporte a modo de columna –de 42 cm de altura– y una base semipiramidal de 14 cm añadida en época moderna. La altura total de la pila alcanza los 88 cm.

La cubeta posee los mismos elementos ornamentales que la pila benditera del templo consistentes en un zarcillo de viña que adopta la forma de espiral en cada uno de sus brotes, de los que nacen hojas lanceoladas. Este tipo de motivo vegetal es el más frecuente decoración esculpida románica de la zona, puesto que se encuentra en pilas bautismales (Sant Miquèu de Vielha), dinteles de portadas (Purificació de Maria de Bossòst) o impostas (Sant Pèir de Escunhau).

El soporte presenta una sencilla decoración esculpida formada por una serie de estilizados arcos. Esta pila baptismal se asemeja a las de Sant Pèir de Betlan y Sant Estèue de Montcorbau, con las que presenta ciertos paralelismos iconográficos y estructurales.
