BONANSA

Ermita de San Aventín

Ermita de San Roque

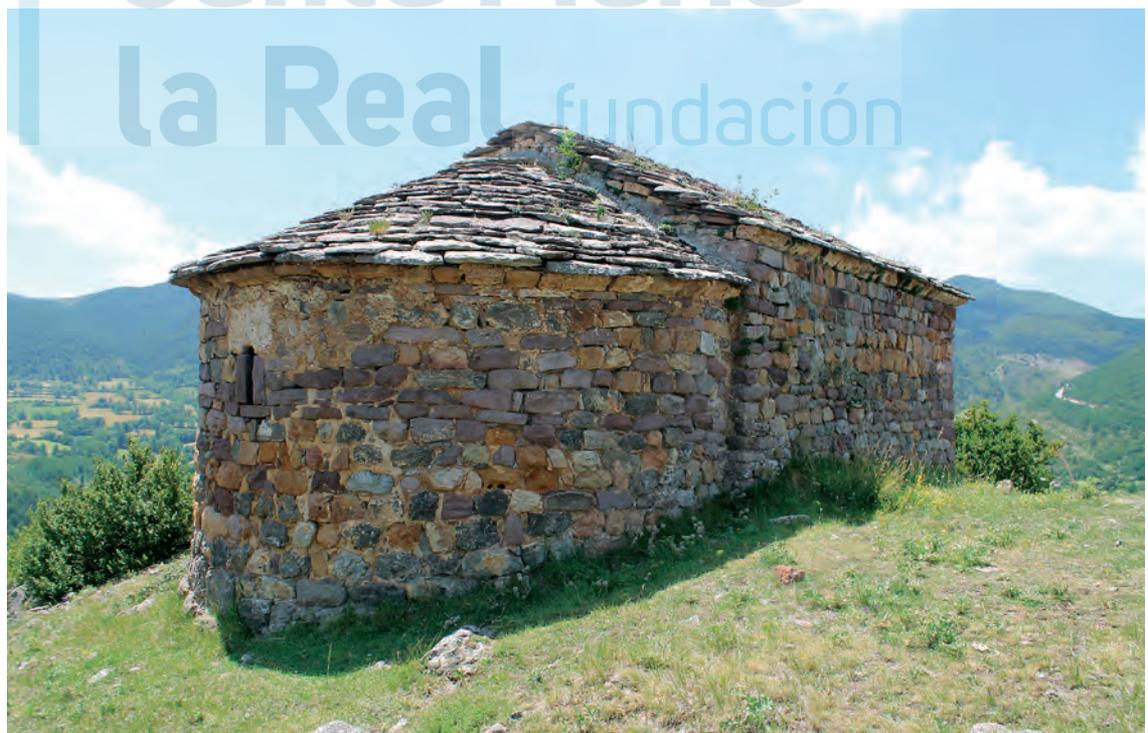
Vista general

SITUADA EN LO MÁS ALTO DEL PUEBLO, junto al depósito del agua, se accede a ella por una empinada ladera desde la que se pueden divisar unas espléndidas vistas. Se trata de una construcción sencilla. Sus paramentos de mampostería simple al exterior se tornan hiladas más precisas hacia el interior, los cuales representan el modelo del románico rural más arcaico de la provincia de Huesca.

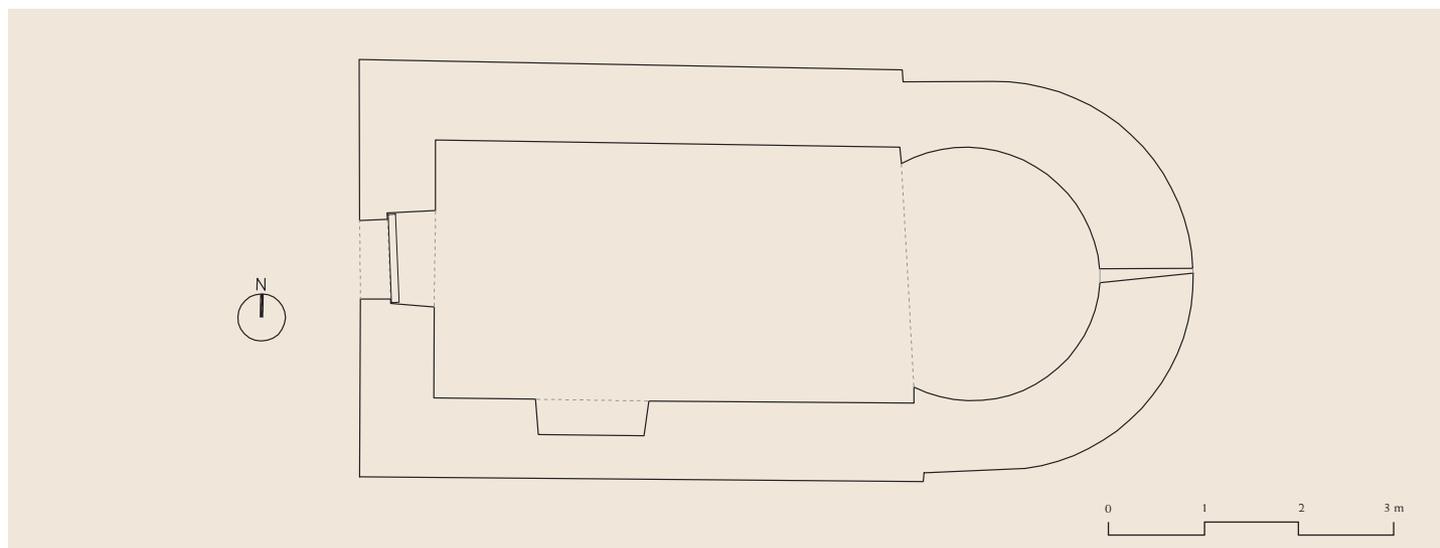
Planta

La pequeña iglesia consta de una nave, de planta rectangular con cabecera semicircular hacia el exterior, mientras que al interior adopta una forma ultrasemicircular, muy en la línea de la iglesia de San Juan y Pablo de Tella consagrada a comienzos del siglo XI. Las dos iglesias tienen en común su construcción por maestros locales, siguiendo patrones locales de origen prerrománico, con ábsides de sección de herradura.

Actualmente se accede al interior por una sencilla puerta de arco de medio punto abierta a los pies de la iglesia, aunque la original estaría situada en el muro sur, coincidiendo con la hornacina que hoy vemos en esta parte hacia el interior. Se puede constatar desde el exterior la diferencia de los materiales utilizados para cerrar este hueco, si bien las dovelas de la puerta primitiva pudieron ser utilizadas en la construcción de la portada actual.

La iluminación interior viene dada por los dos vanos aspilleros en arco de medio punto y con derrame hacia el interior que se abren uno de ellos en la parte central del ábside y otro en el hastial occidental. Ambos presentan gran sencillez y para ellos se utilizó la piedra toba como material constructivo, material que volvemos a encontrar en el alero biselado que recorre todo el perímetro exterior de la iglesia. El altar en forma de T sería el original del templo.

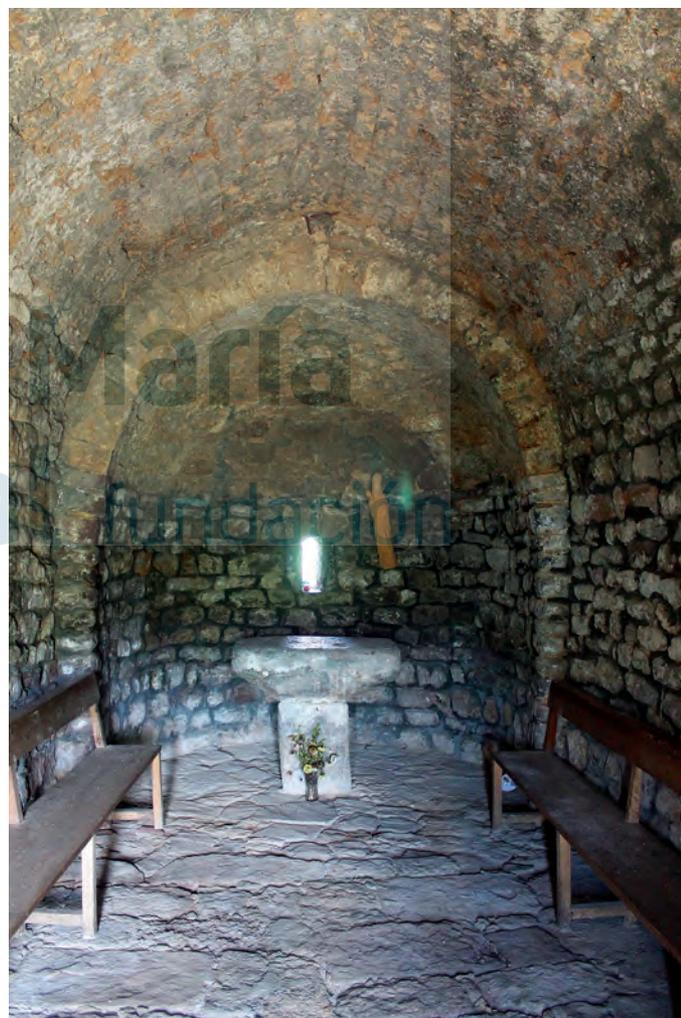
Interior

La cubierta original pudo ser una techumbre de madera probablemente sustituida por la que hoy vemos, una bóveda de cañón ligeramente apuntada en la que se aprecia un cambio sutil en el color de la piedra utilizada.

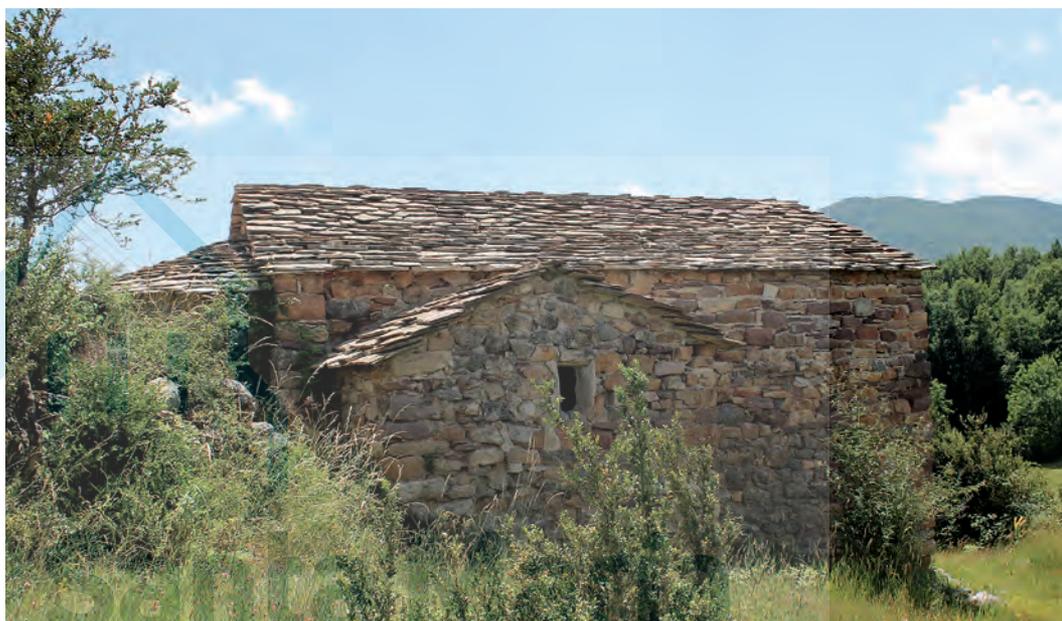
Vista general

SALIENDO DEL PUEBLO DE BONANSA en dirección norte, en la misma orilla de la carretera se encuentra la pequeña iglesia de San Roque, recientemente recuperada, puesto que de un estado de total abandono, de la construcción original tan solo quedaba en pie parte de la cabecera. En los trabajos de restauración, llevados a cabo entre los años 2008 y 2009, se ha procedido a la consolidación de los restos originales así como al levantamiento del resto del edificio,

recuperando en la medida de lo posible muchos de los sillares originales que se encontraban entre las ruinas.

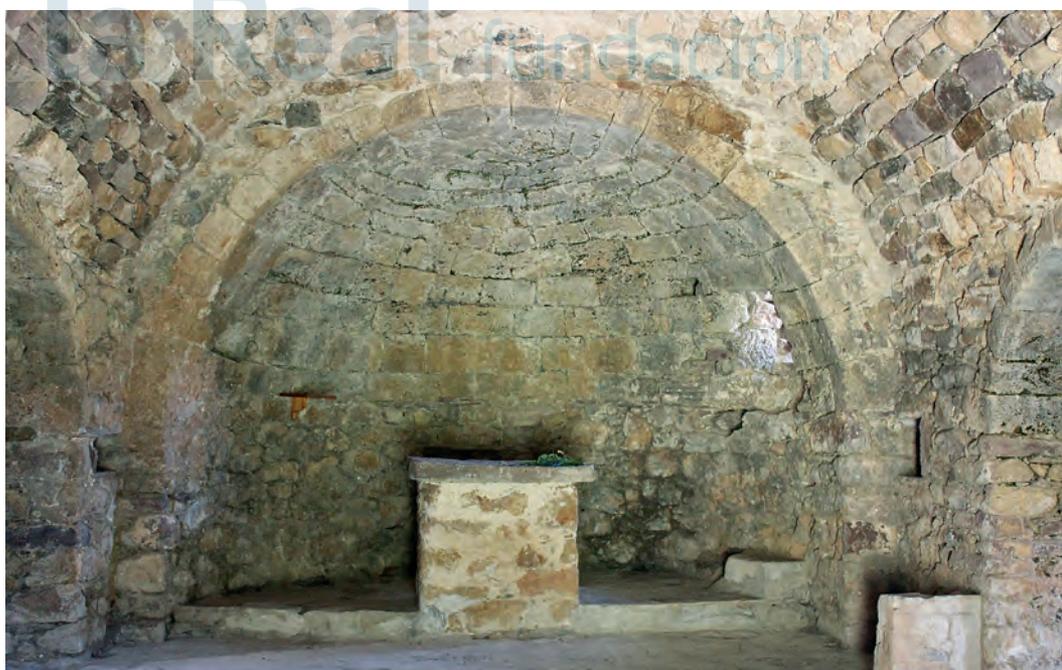
Interior del ábside

diante una pequeña imposta, en dos finas pilastras adosadas a la pared.

Una pequeña ventana abierta en el ábside hacia el Sur, junto a otra que se sitúa en la capilla lateral del lado norte, son los vanos que proporcionan iluminación al interior de la iglesia.

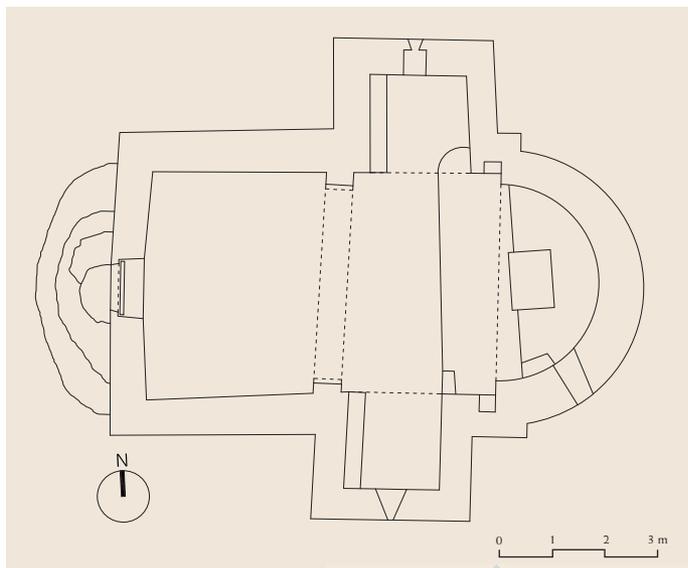
Planta

Construida en sillarejo, la iglesia original constaba de cabecera semicircular y planta rectangular a la que en el siglo XVI se añadieron dos capillas laterales. En el interior, la nave de la iglesia se cubría con bóveda de cañón. De los restos originales se conservaba el arranque del arco fajón mediante en cual quedaba dividida en dos tramos y que apeaba, me-
