# BUISÁN

## *Iglesia de San Juan Bautista*

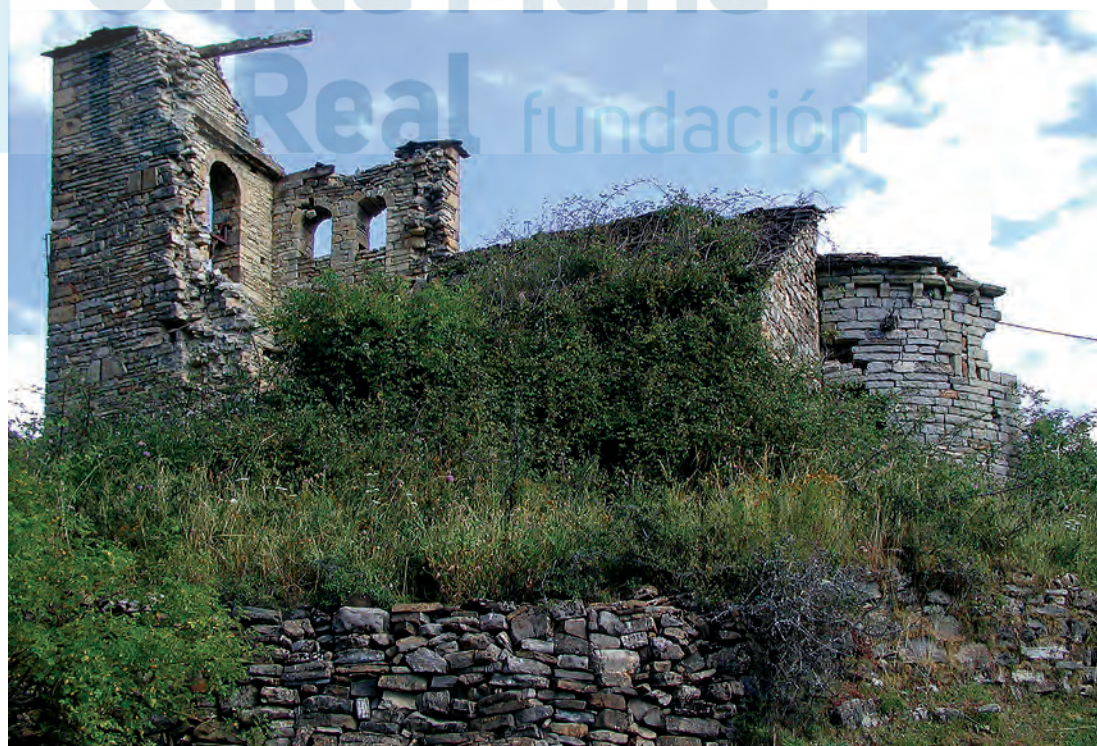
*Vista general*

LA IGLESIA DE SAN JUAN BAUTISTA es un templo aislado que se encuentra desgraciadamente en estado ruinoso debido al olvido que ha sufrido durante los últimos 25 años. Dado su actual estado de conservación, es necesario remitirse a las fuentes documentales existentes antes de su de-

Se trataba de un edificio formado por nave única y ábside semicircular precedido de tramo recto. En el siglo XVII la obra fue modificada con la construcción de la sacristía, el

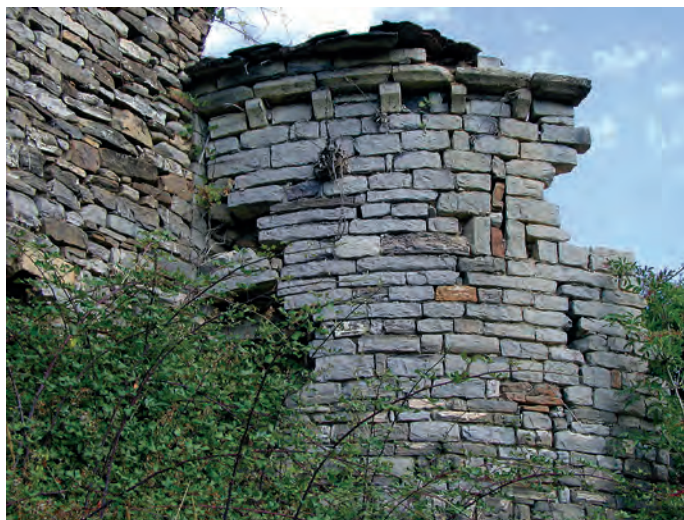
Ábside

El espacio interior presentaba diferentes sistemas de cubrición. La nave y el presbiterio se cubrían con bóveda de cañón apuntado y el hemiciclo absidal con cuarto de esfera apuntado. La sacristía, situada en el lado de la epístola, constaba de una puerta adintelada y techumbre plana de madera.

El exterior del templo, muy dañado también por el paso del tiempo, hace muy difícil describir con exactitud cuál era el aspecto primitivo del mismo, si bien algunos pequeños vestigios nos permiten intuir alguna de sus características más relevantes. El ábside, prácticamente destruido en su totalidad, permite vislumbrar una serie de canecillos de cavetos (en origen se cree que serían diecisiete) con moldura cóncava sobre la que apoya el tejazoz. Al interior, una imposta en filete aún apreciable recorre el hemiciclo del ábside, prolongándose unos 20 cm más alta en los muros del tramo presbiterial.

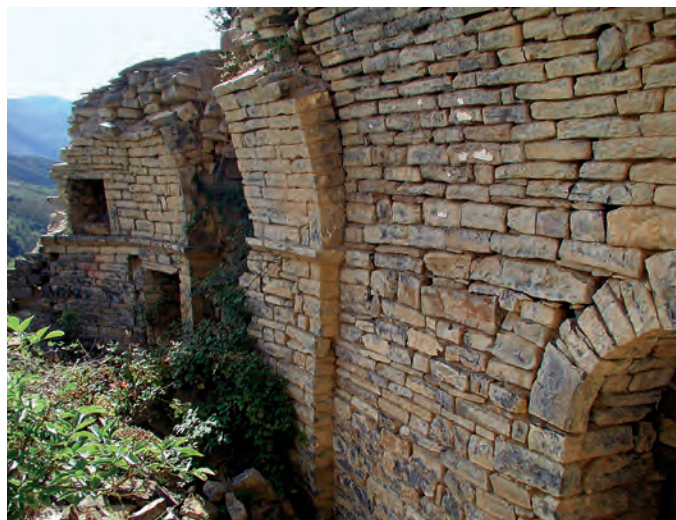
Interior

Completaban la articulación interna del templo un coro de madera plano a los pies y una torre que montaba un tercio de su planta sobre la bóveda de la nave. De planta cuadrada, de un solo cuerpo, fue realizada en mampostería de delgadas lajas y sillares en las esquinas y marcos de los vanos, y presentaba cubierta con armadura de madera a dos vertientes.
