CALVERA

Iglesia de San Andrés

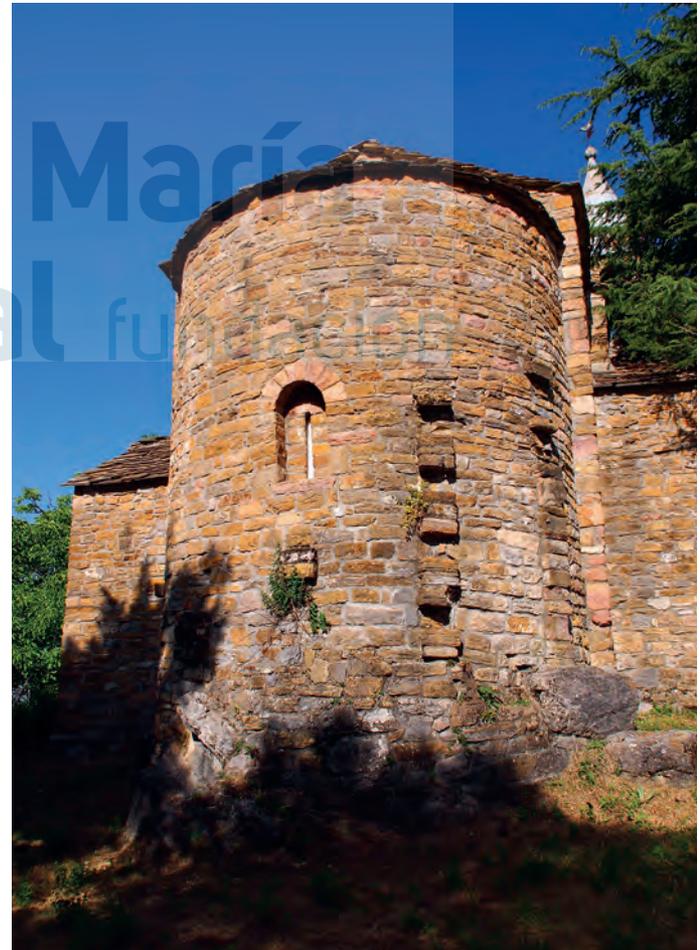
Ábside

En el exterior además de la torre y el pórtico, destaca sobre todo la cabecera. Asentado en parte sobre el lecho rocoso, se levanta el cilindro absidal, de considerable altura.

Un podio de gruesos sillares imbricados con el lecho rocoso dan apoyo a los restos de cinco lesenas cortadas a media altura. Sin duda, estuvo decorado con arquillos ciegos de los que no queda resto alguno. En el centro, adorna la cabecera una ventana de arco de medio punto con doble rosca. El vano es muy estrecho, casi una línea de luz. La cabecera es ligeramente más estrecha que el presbiterio, al modo lombardo. En el ángulo formado por este y por la capilla, dos aberturas de mínimas proporciones proporcionan luz a la nave y la capilla meridional. En el muro sur, alzado sobre la roca, quedan las dos estrechas ventanas de la nave formadas por sendos arcos de medio punto enterizos. Como en otros muchos casos de la zona, encontramos la piedra toba en algunas zonas concretas de la construcción.

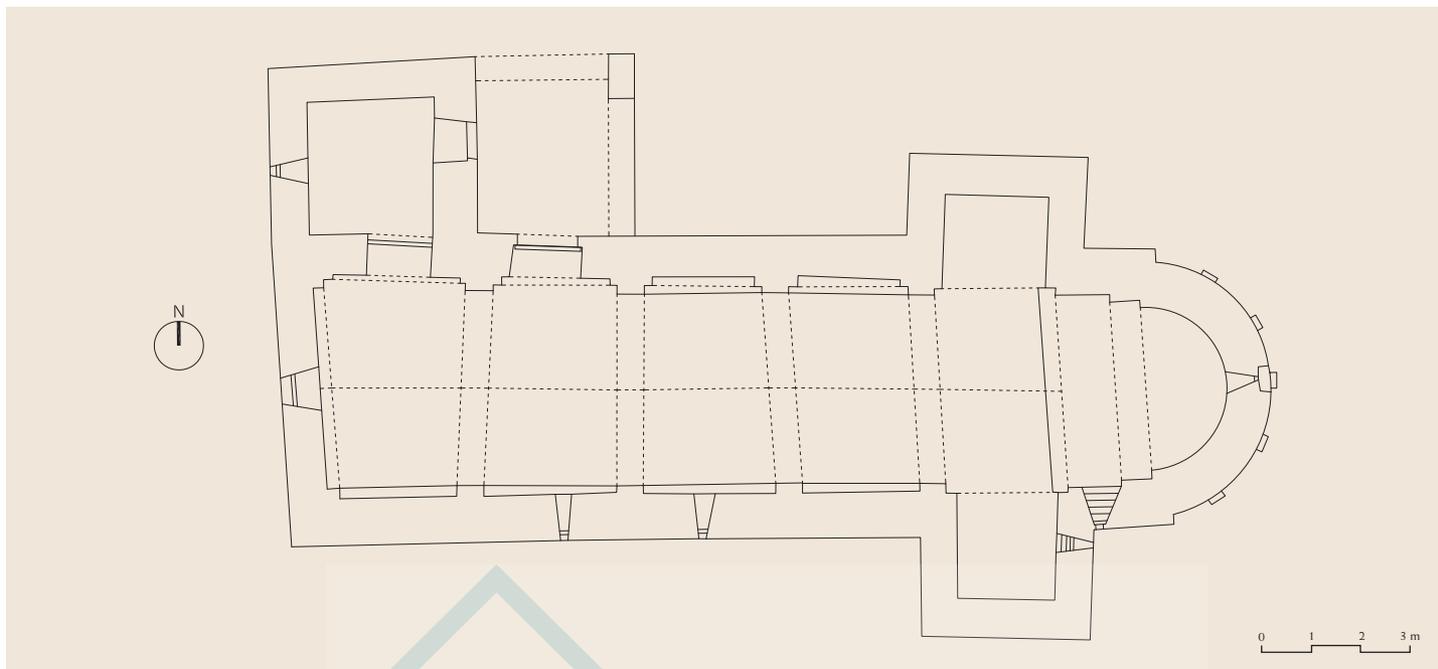
Planta

Es una iglesia de una sola nave muy alargada dividida en cinco tramos por arcos fajones sobre pilastras con imposta corrida. El ábside está precedido por un doble presbiterio ligeramente elevado. La nave está cubierta por una bóveda de cañón apuntado y el ábside por una bóveda de horno igualmente apuntada. Todo el interior fue repicado en sucesivos saneamientos y restauraciones sacando a la luz la piedra y haciendo desaparecer las pinturas murales que la cubrían, de las que solamente se ha conservado un pequeño fragmento en el lado sur del último tramo de la nave. Son restos de pinturas murales que sobrevivieron a la eliminación del revoque de sucesivas obras y restauraciones, en los que se aprecia poco y sólo se distinguen algunos trazos y algunas manchas de color en tonos rojos y negro.

En el lado norte de la nave, cinco arcos formeros ciegos de medio punto engalanan el cuerpo principal del templo, práctica poco común en tierras aragonesas. En el tramo central, el muro está recortado por seis pequeños nichos de em-

bocadura rectangular de tamaños desiguales. Consta de dos capillas poco profundas a modo de crucero con embocadura de arco de medio punto. La del lado sur está iluminada por un vano rectangular. Estrechas y de poca altura, están ocupadas por sendos altares de obra.

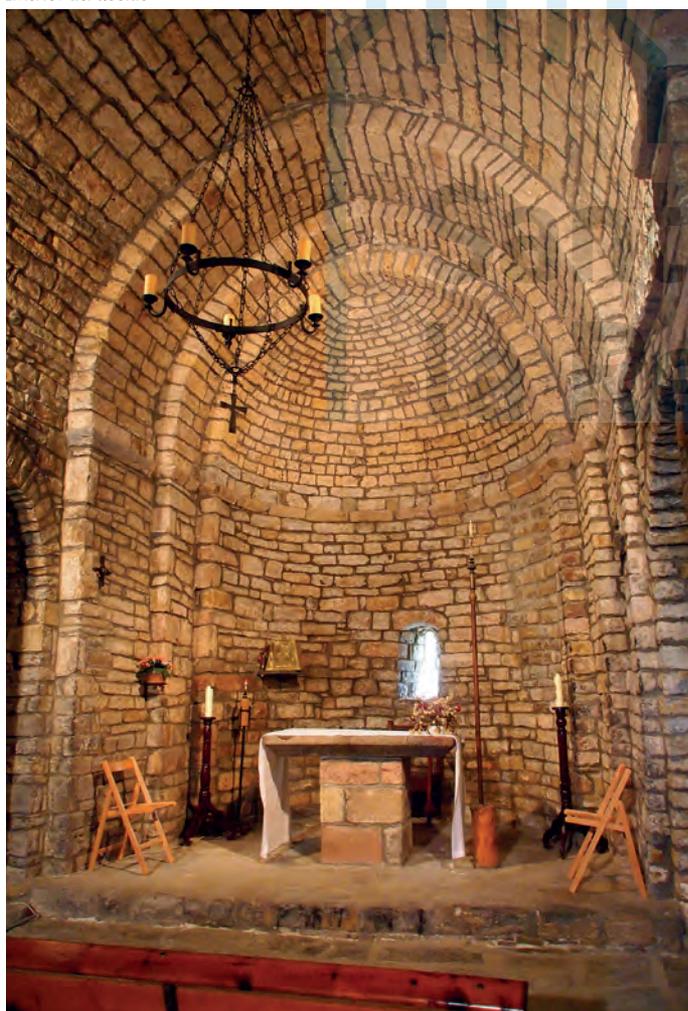
Interior del ábside

La iluminación interior se efectúa a través de varios vanos. Destaca en la bisectriz del ábside, un arco de medio punto enterizo muy rebajado con derrame al interior que baña de luz la cabecera. En el muro meridional del presbiterio hay una pequeño vano adintelado muy abocinado que maximiza la entrada de luz. En el muro sur del tercer y cuarto tramo de la nave, situadas a media altura hay dos ventanas adinteladas de pequeñas dimensiones. Otra ventana de buen tamaño de arco de medio punto en el muro oeste completa la iluminación de la nave. La capilla del lado sur está abierta por un vano orientado con fuerte inclinación.

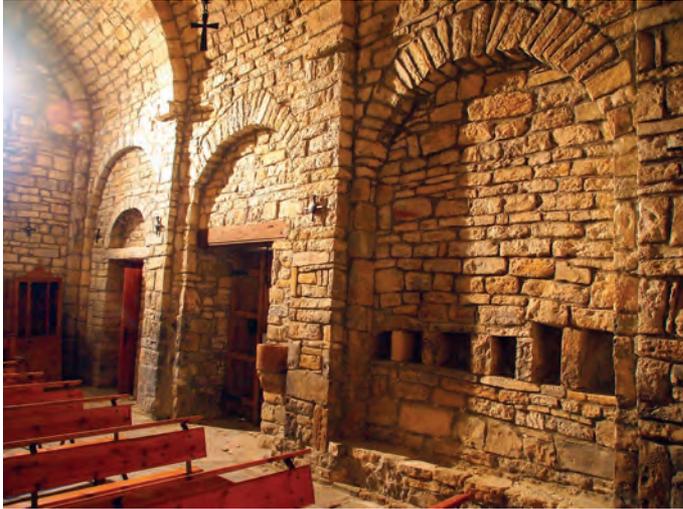
Muro del evangelio

En el interior del templo se conservan algunos elementos de carácter ornamental. Una imposta corrida recorre los muros de la nave y la cabecera a la altura del arranque de las bóvedas. En el lado norte de la nave los arcos formeros ciegos aligeran el muro estilizando todavía más la nave.

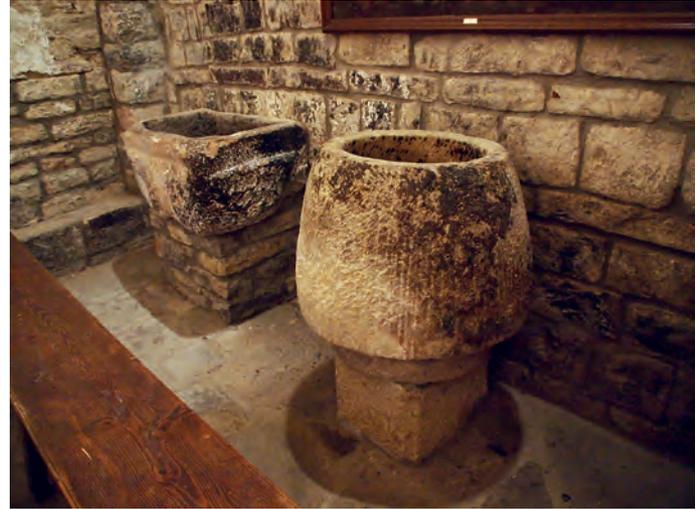
Pila bautismal y depósito de diezmos

A los pies del templo dos pilas románicas –quizás del siglo XI– una circular para recoger los diezmos (aceite), y la

otra en forma cuadrada para cristianar, recordándonos a la de Obarra. De factura sencilla, la bautismal tiene la parte exterior de la embocadura rebajada y la de diezmos tiene forma de cuenco.

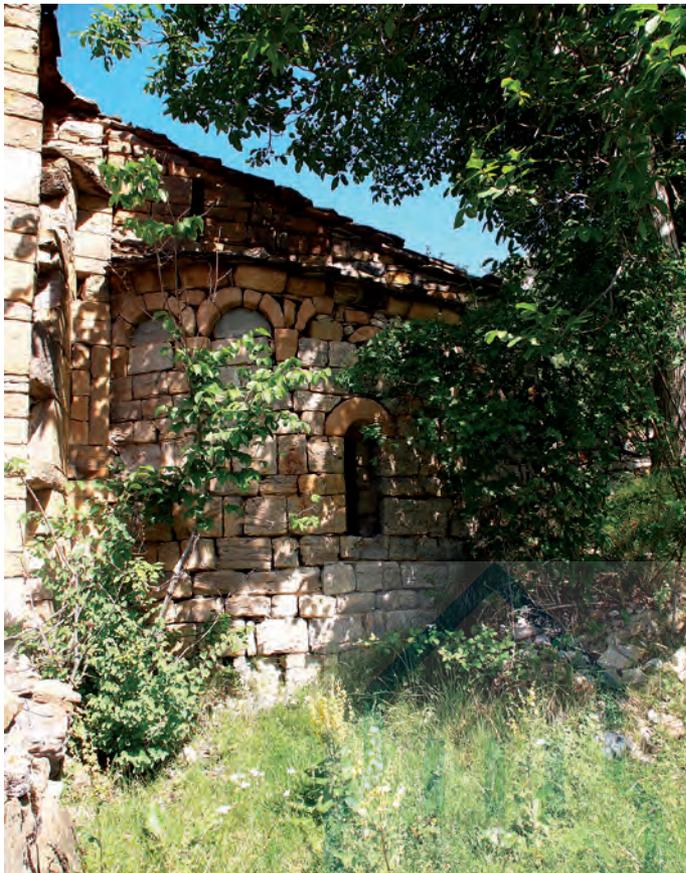
*Ábside*

Las obras de la cabecera quedaron interrumpidas, mostrando solamente una pequeña parte de la idea inicialmente concebida. El absidiolo norte, más estrecho que la nave, es un buen ejemplo de cabecera lombarda. El cilindro se levanta sobre un podio mermado por la estratificación. Centrada, hay una ventana de arco de medio punto y erigido en distinta piedra, un segundo arquito concéntrico rehundido estrecha la luz del vano. En la parte alta hay una galería de arquillos ciegos amputada, solamente quedan los dos arquillos más meridionales y la mitad de un tercero. La galería se apoya en una serie de ménsulas y sobre el conjunto, hay un tejazoz tallado muy desgastado. Existe un juego de color con el uso de dos

tipos de piedra, que junto a las formas y ritmo persiguen, sin lugar a dudas, un resultado estético.

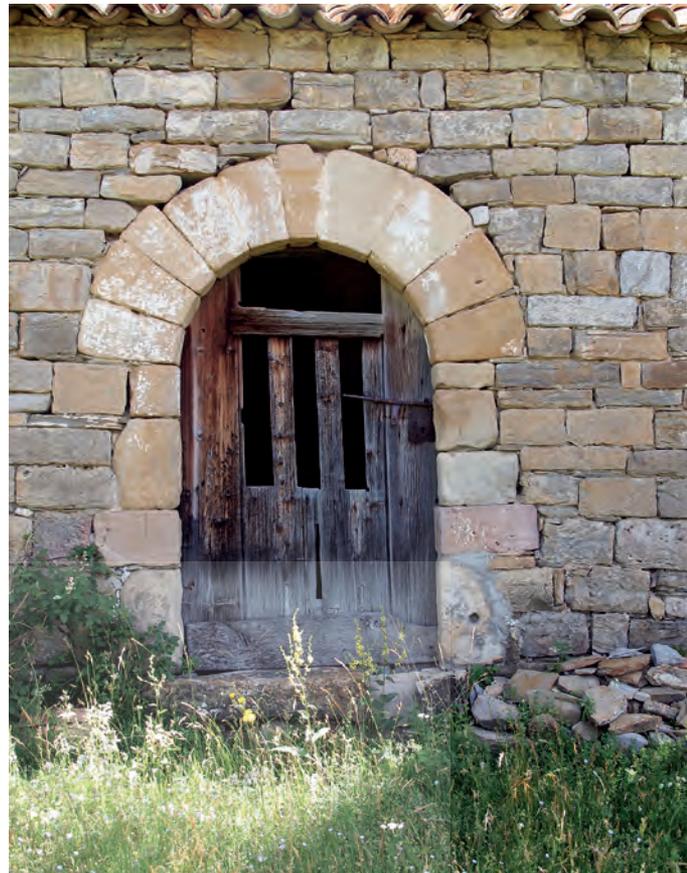
*Portada occidental*

La ermita está compartimentada en tres habitáculos con sus respectivos accesos, dos reutilizados como pajares y el tercero es una capilla. En el lado oeste, una puerta adintelada da paso a la nave norte. El espacio interior está dividido en dos alturas mediante un piso de madera, la baja actualmente está habilitada para albergar ganado y la superior a rebosar de paja. Aun así pueden distinguirse ciertos elementos relevantes. El absidiolo semicircular está cerrado por una bóveda de cuarto de esfera. Debajo, la ventana centrada con doble derrame proporciona una pobre iluminación a la zona de establo. La cubierta es una singular bóveda de cuarto de cañón apuntado, solución extraña en la arquitectura románica aragonesa y probablemente tomada de la frecuente relación con el vecino valle de Arán y con los valles pirenaicos franceses. Desde la puerta se ve aflorar un sólido medio arco fajón apuntado sobre el que descarga el peso de la cubierta. La comunicación con la nave central se efectuaba mediante unos arcos formeros de los que solo quedan unos nichos en la pared.

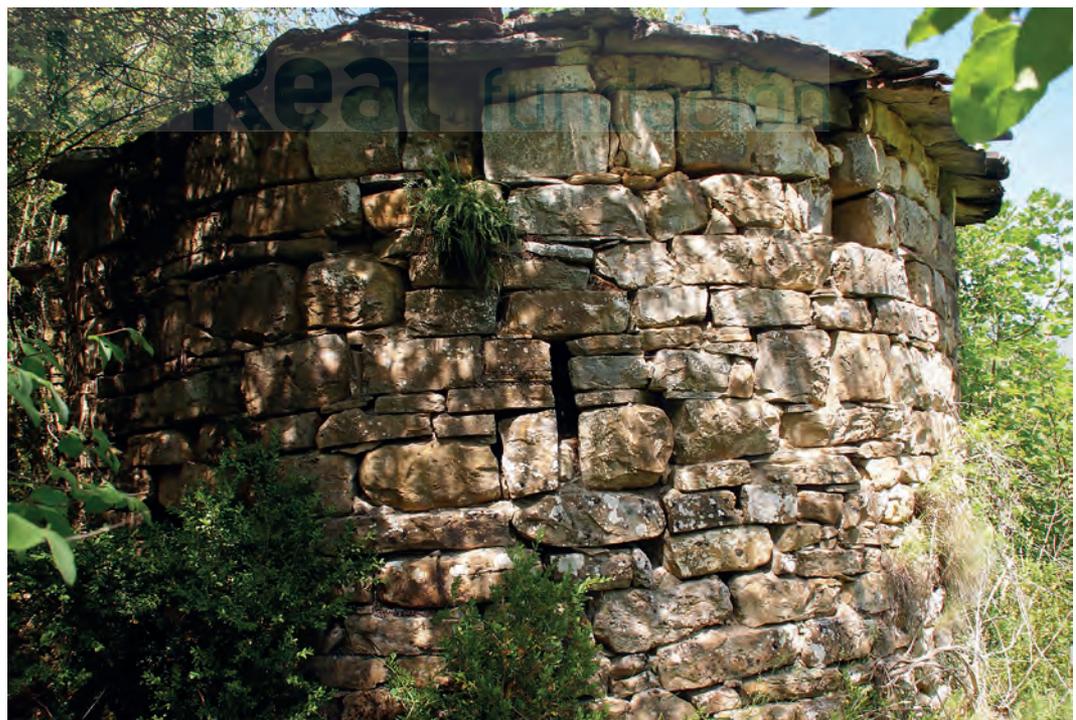
Ábside

El interior del templo es impracticable, la techumbre hundida reposa sobre el piso de la nave quedando lo que fueron las cubiertas de bóveda de cañón y cuarto de esfera de las que solo quedan los arranques. Rodeando el exterior del templo puede verse la cabecera, ligeramente más estrecha

que la nave. Centrada en el ábside, una pequeña ranura sin ningún aditamento rompe el muro. Sobre ella, el tejazoz de piedra laja le proporciona una ligera sombra.
