# CANCER

## Iglesia de San Miguel

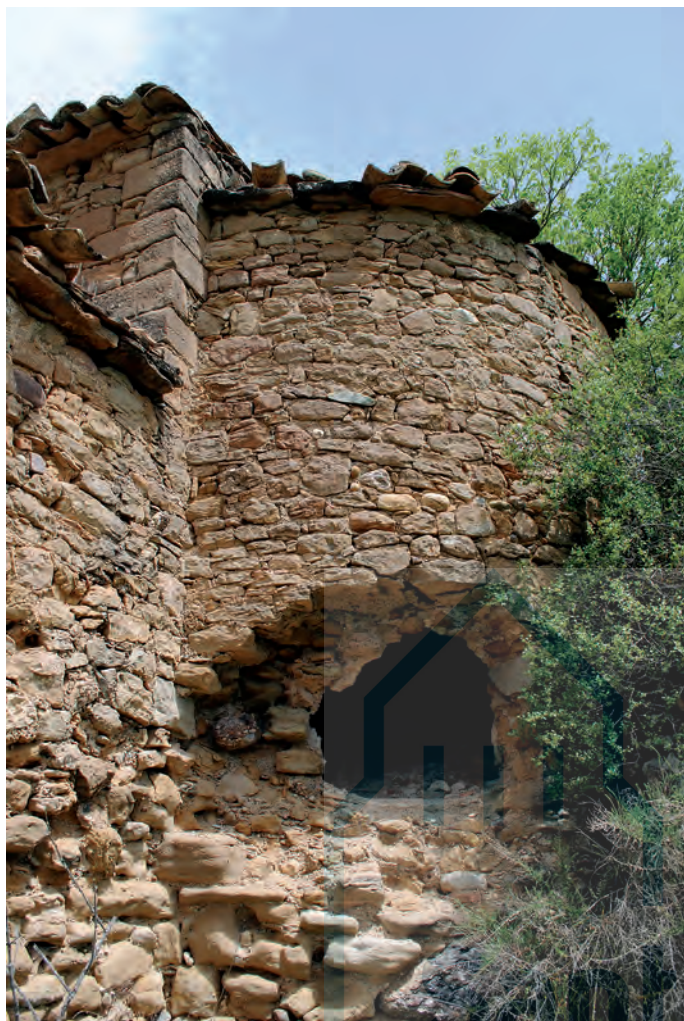
Ábside

El pequeño templo está construido a base de piedra en mampostería unida con abundante argamasa, excepto en las

uniones del ábside con la nave y en las esquinas de la capilla, que aparecen reforzadas con sillares de buen tamaño. También a base de sillares está levantado el muro de los pies, aunque probablemente es fruto de una reforma realizada en época posterior, probablemente contemporánea a la apertura de la capilla. El muro del evangelio apenas puede verse debido a la maleza, mientras que para contemplar parcialmente el ábside hay que salir por un enorme boquete practicado en el propio tambor, lo que pone en riesgo su estabilidad.

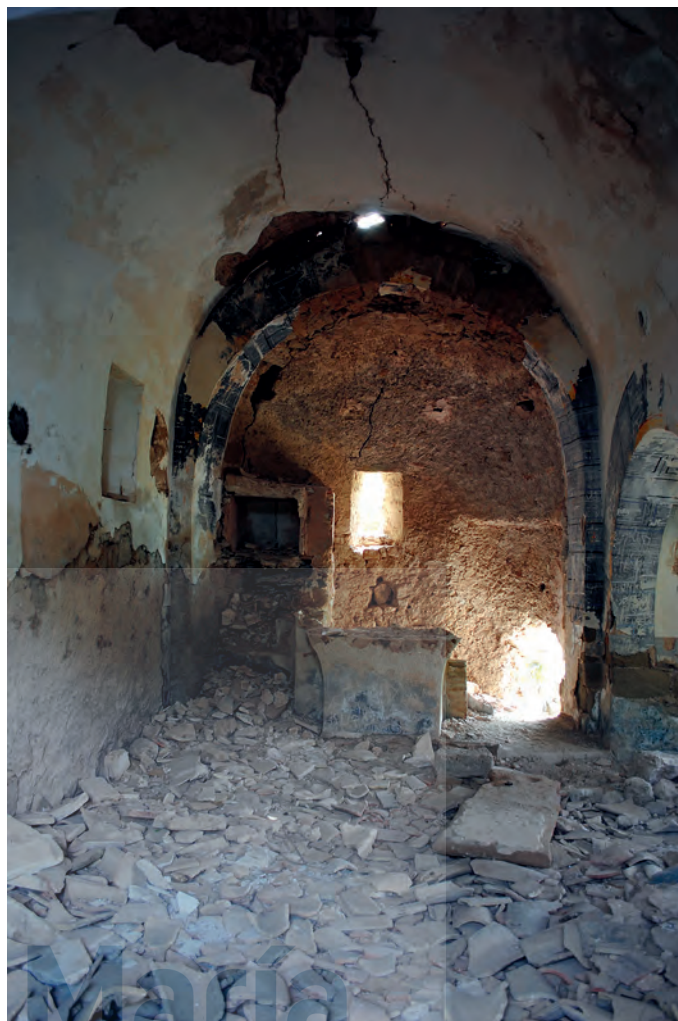
Interior

El espacio interior es humilde. Muros y bóvedas están enlucidos y el ábside se ve recubierto por una basta capa de argamasa. La nave se cierra con bóveda de cañón y la cabecera con bóveda de horno. El ábside se une a la nave por medio de un arco triunfal que parece sobrepuesto, de material distinto al del resto de la fábrica. Hay cuatro vanos de iluminación, abiertos o al menos reformados tardíamente: uno centra el cilindro absidal, otro se ubica sobre la puerta en el muro de los pies, un tercero, hoy cegado, se encuentra en el muro del evangelio junto a la cabecera y el cuarto, más amplio y hoy desgarrado en su base, daba luz a la capilla. Todos son adintelados y están derramados al interior.

A los pies quedan restos de un minúsculo coro alto, de madera. En la parte izquierda del ábside, una rústica hornacina debió de servir como sagrario.

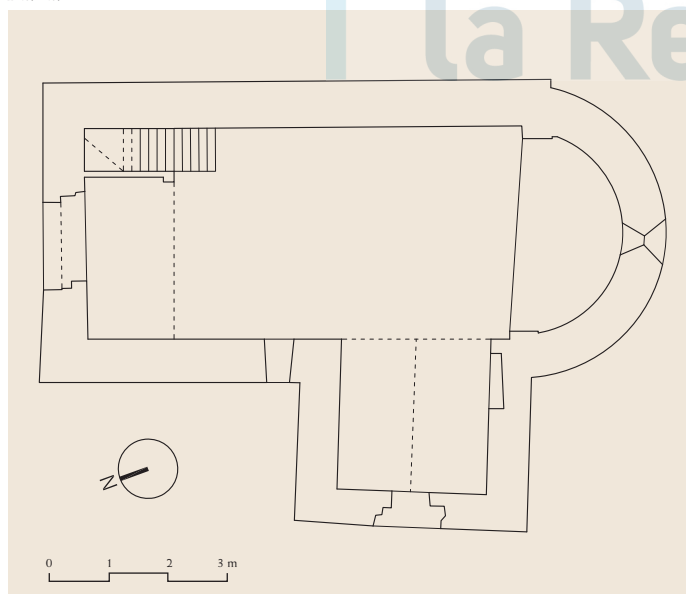
Planta

La iglesia de Cancer es un austero edificio de nave única rematada en ábside de planta semicircular que no sigue la orientación canónica, sino que dirige su cabecera hacia el Sureste, sin que existan condicionamientos topográficos que obliguen a ello. En el muro suroeste se abrió una capilla que cabe datar en el siglo XVII. La portada se encontraba en el hastial, aunque de ella hoy solo queda el vano de la puerta: los sillares que la componían, seguramente los mejor trabajados del conjunto, fueron arrancados con el abandono del lugar, lo mismo que los que formaban la ventana que se dispuso sobre ella. Coronando el muro hay una espadaña que originalmente fue de dos ojos, aunque en la actualidad no conserva más que uno.
